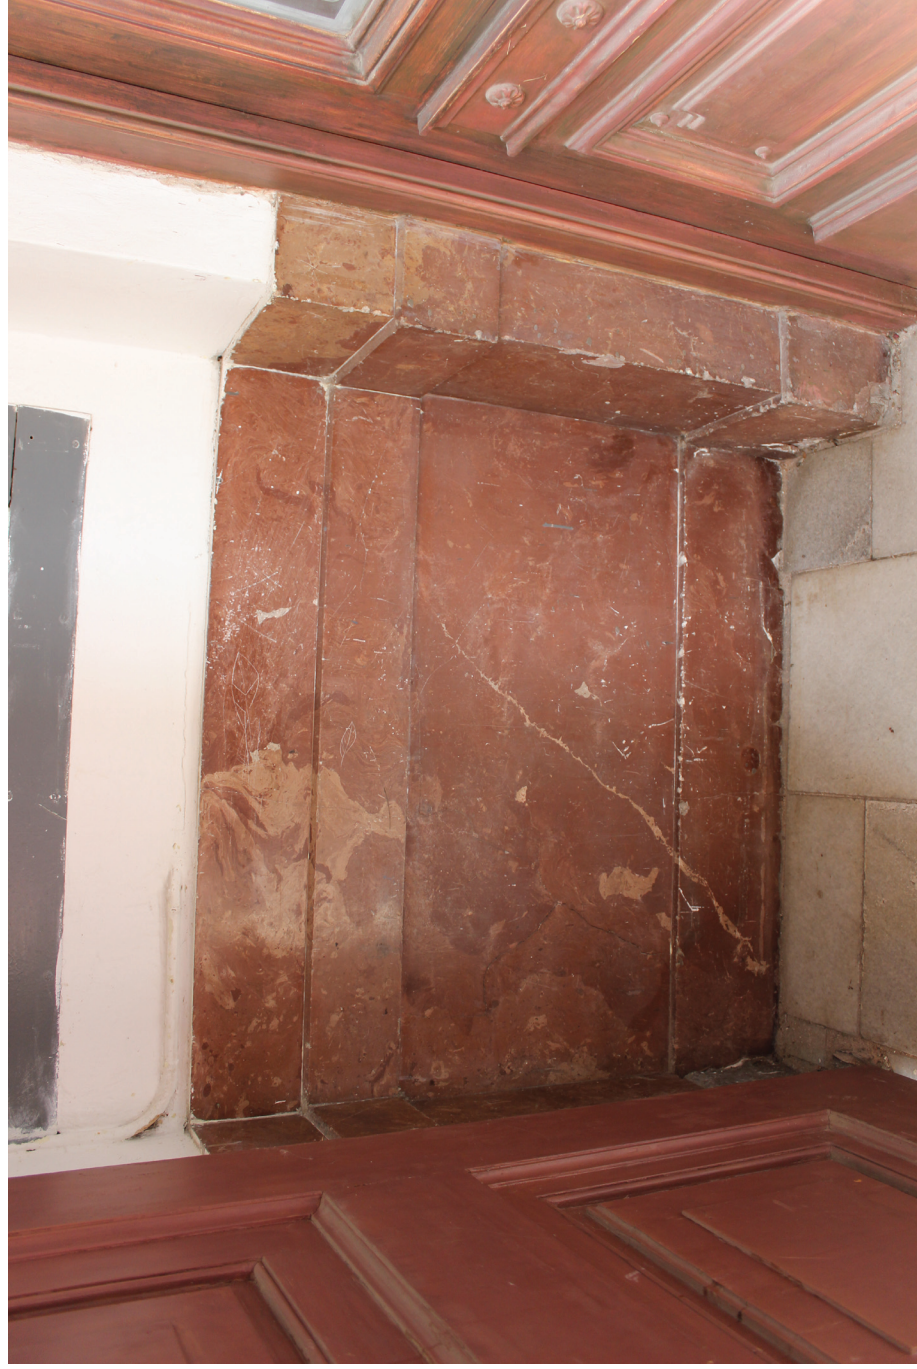
1. Zádveří hlavního vstupu do budovy, obklad soklu provedený z umělého sádrového mramoru, levá strana od vstupu

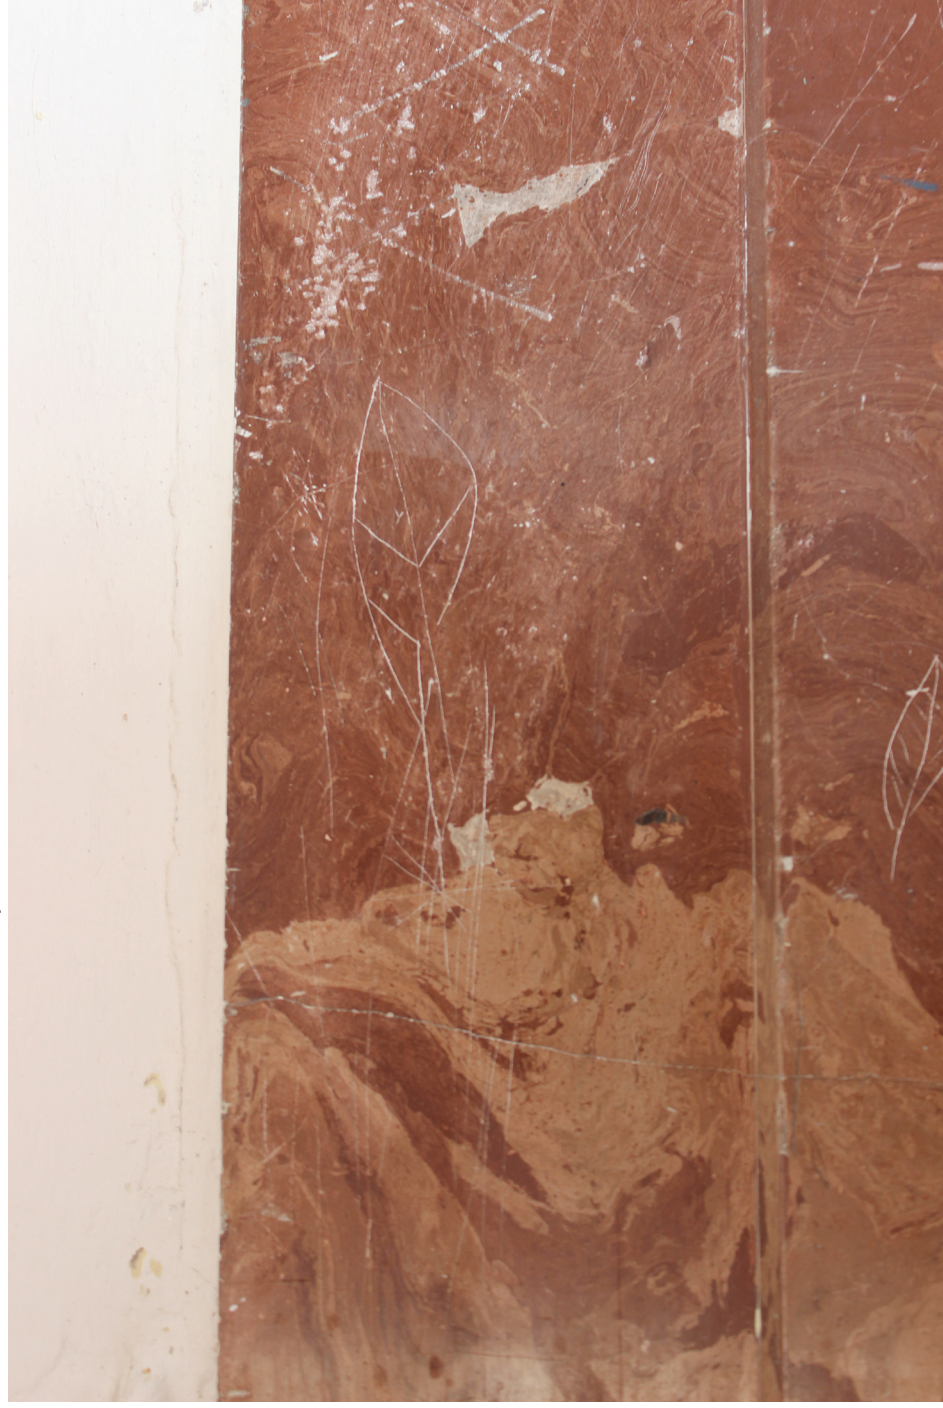
2. Detail předešlého, škrábance a ryté graffiti v povrchu obkladu

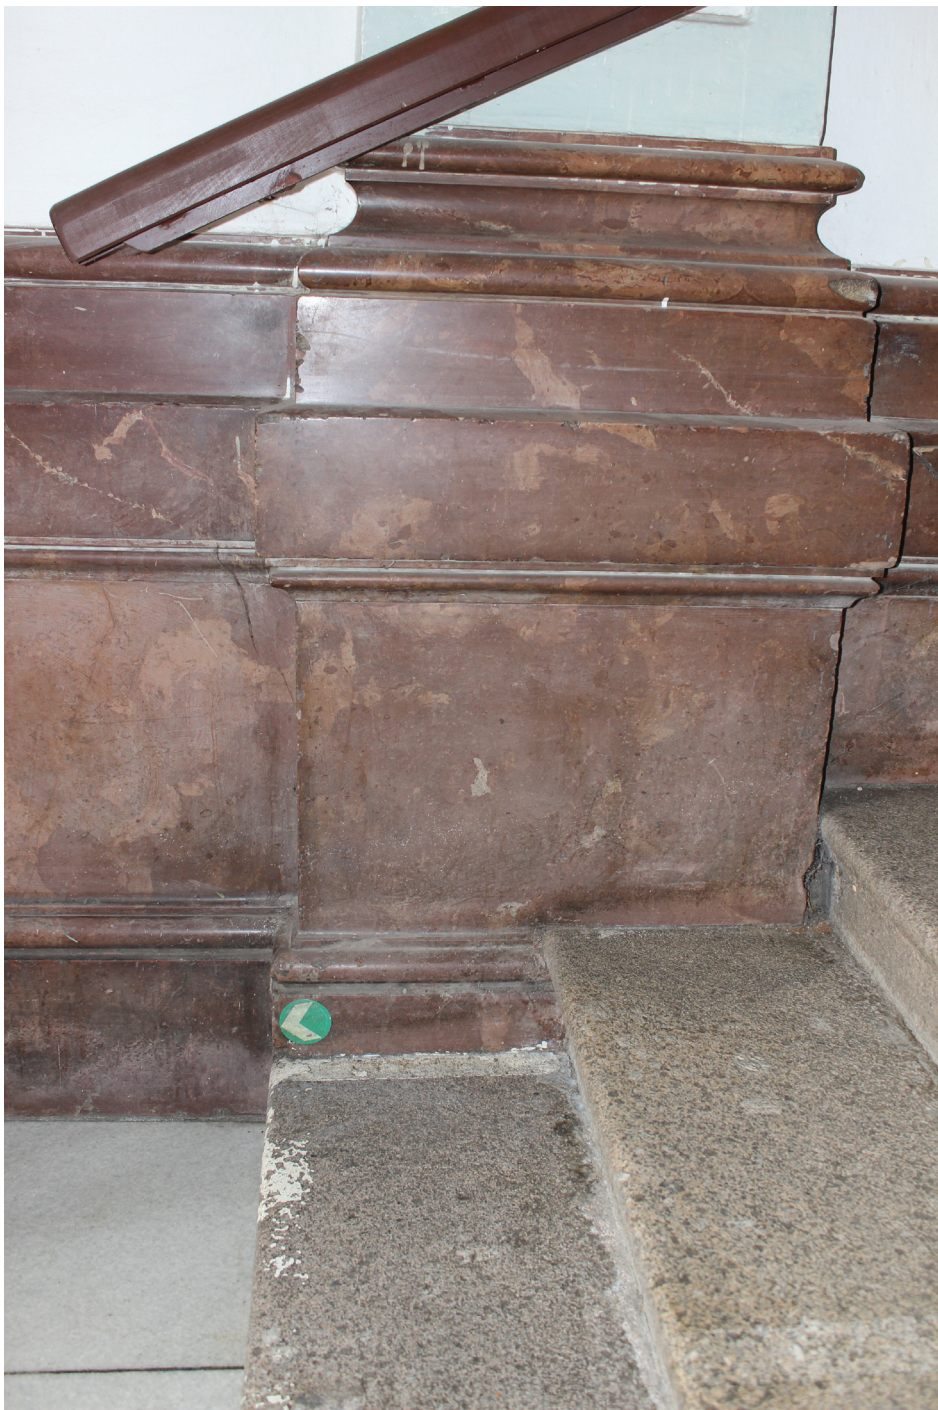
3. Vstupní vestibul, detail soklu pilastru z umělého mramoru

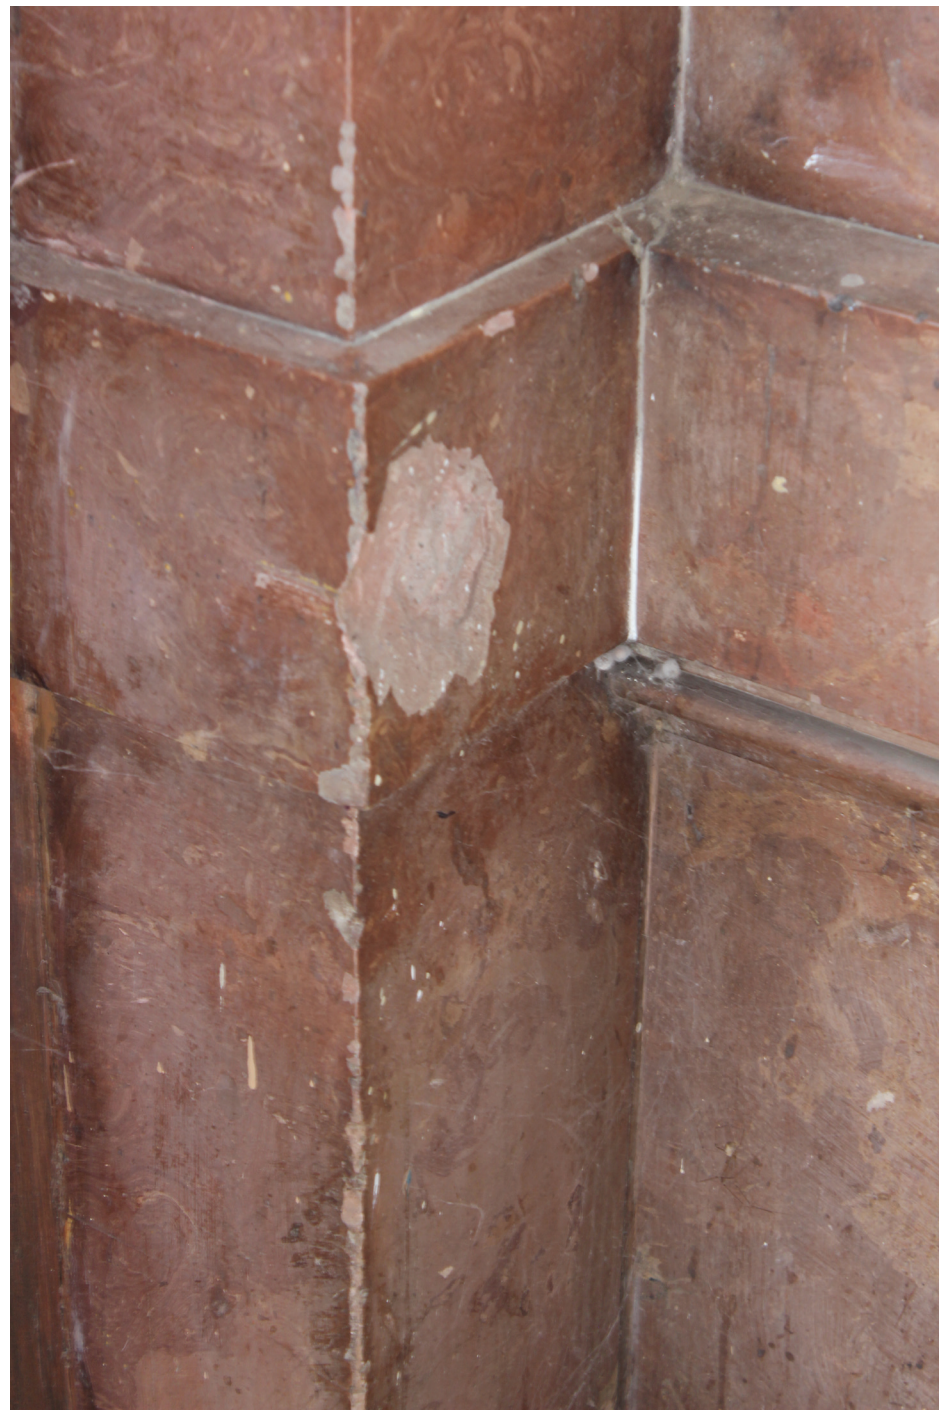
4. Mechanická poškození nárožních hran obkladu soklu ve vstupním vestibulu

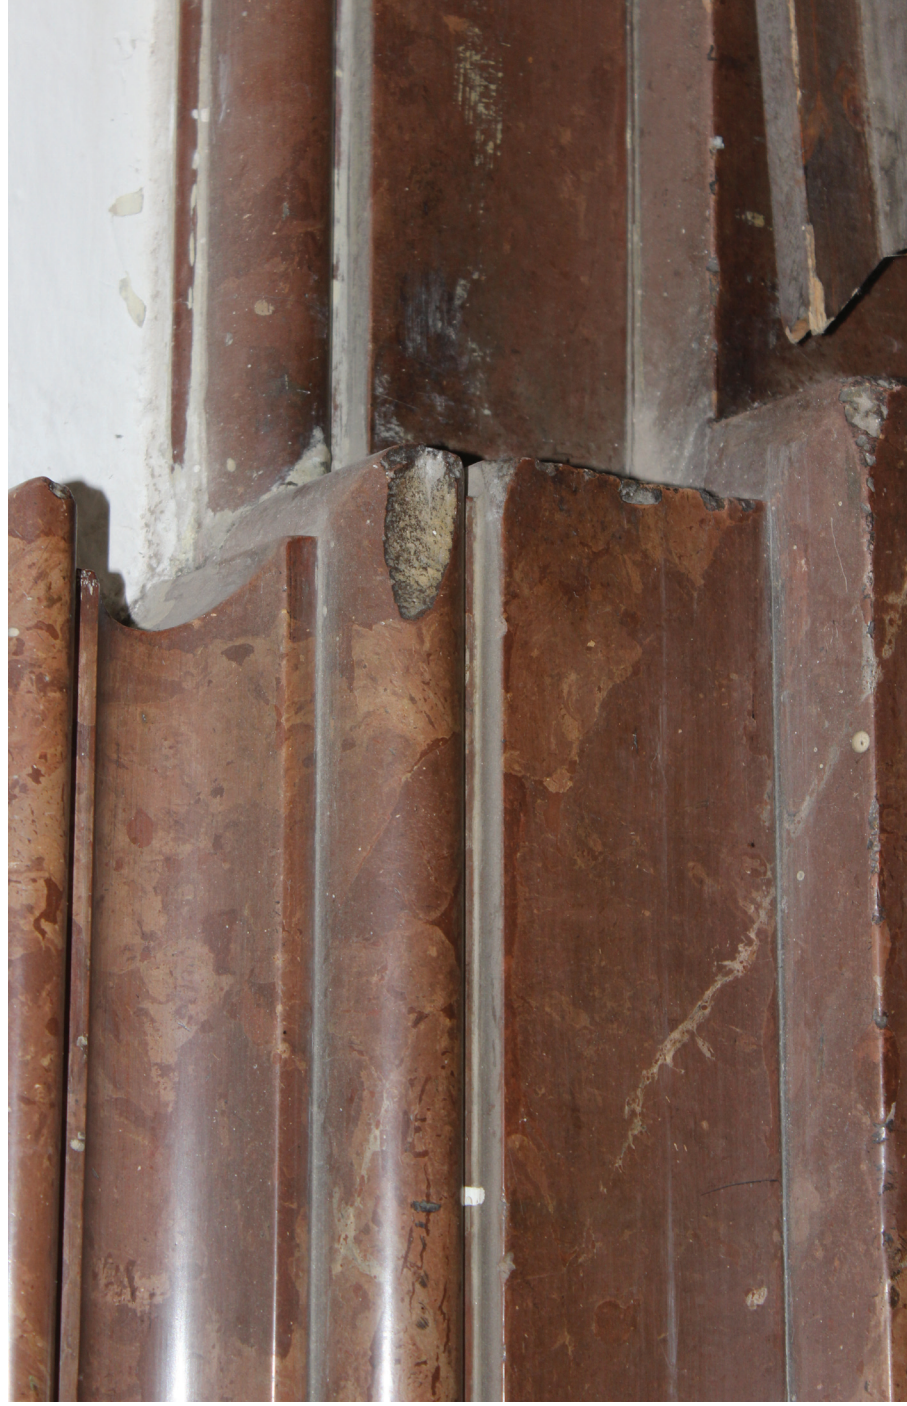
5. Profilace soklové římsy, mechanická poškození

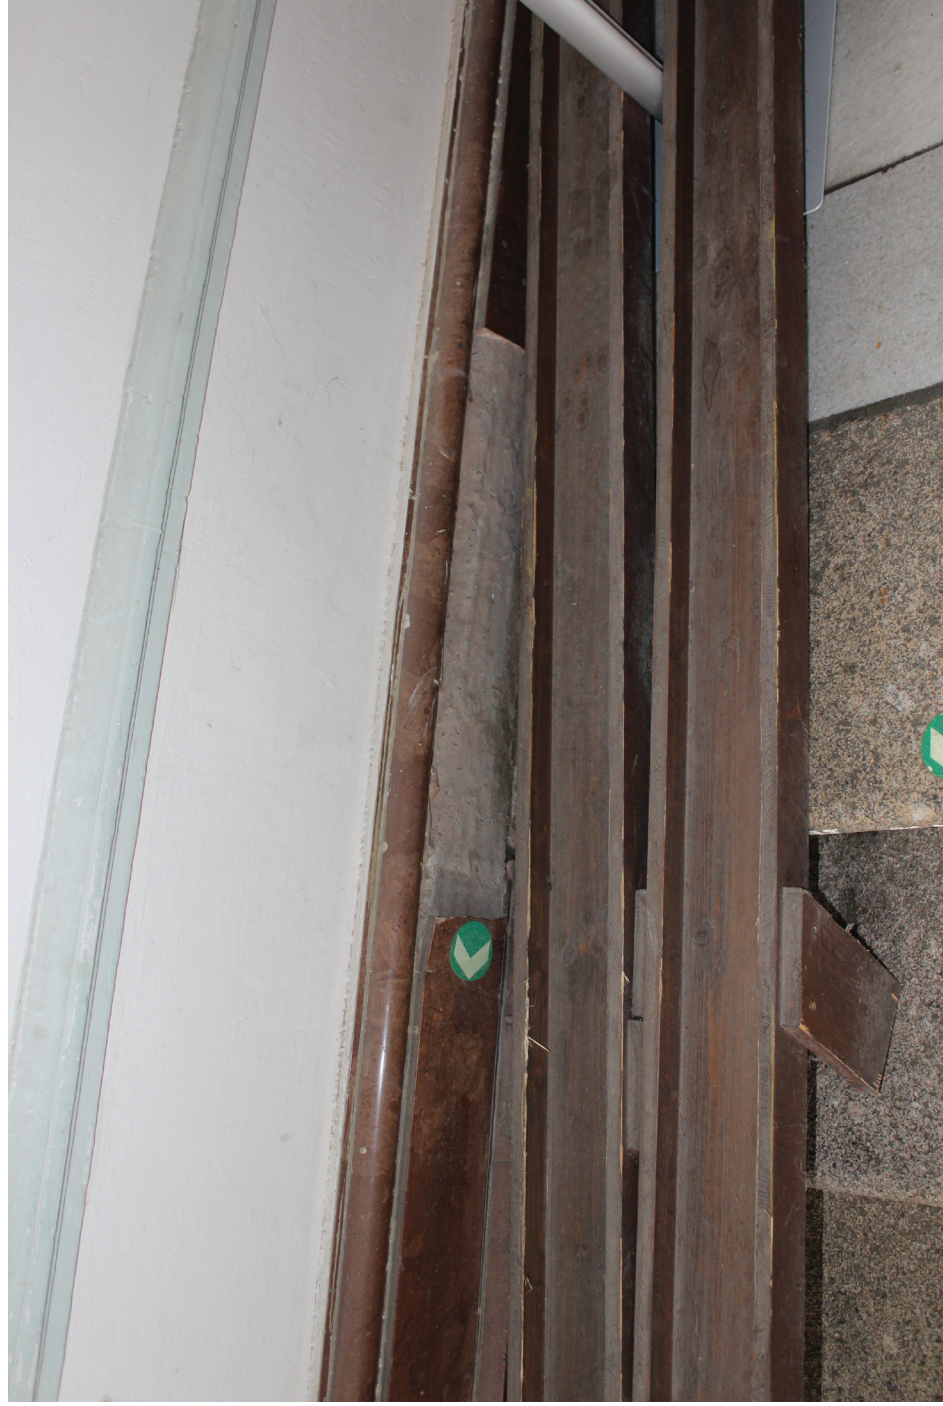
6. Levá strana vstupního vestibulu směrem od vchodu, zcela chybějící část pásu umělého mramoru taženého přímo na stěně

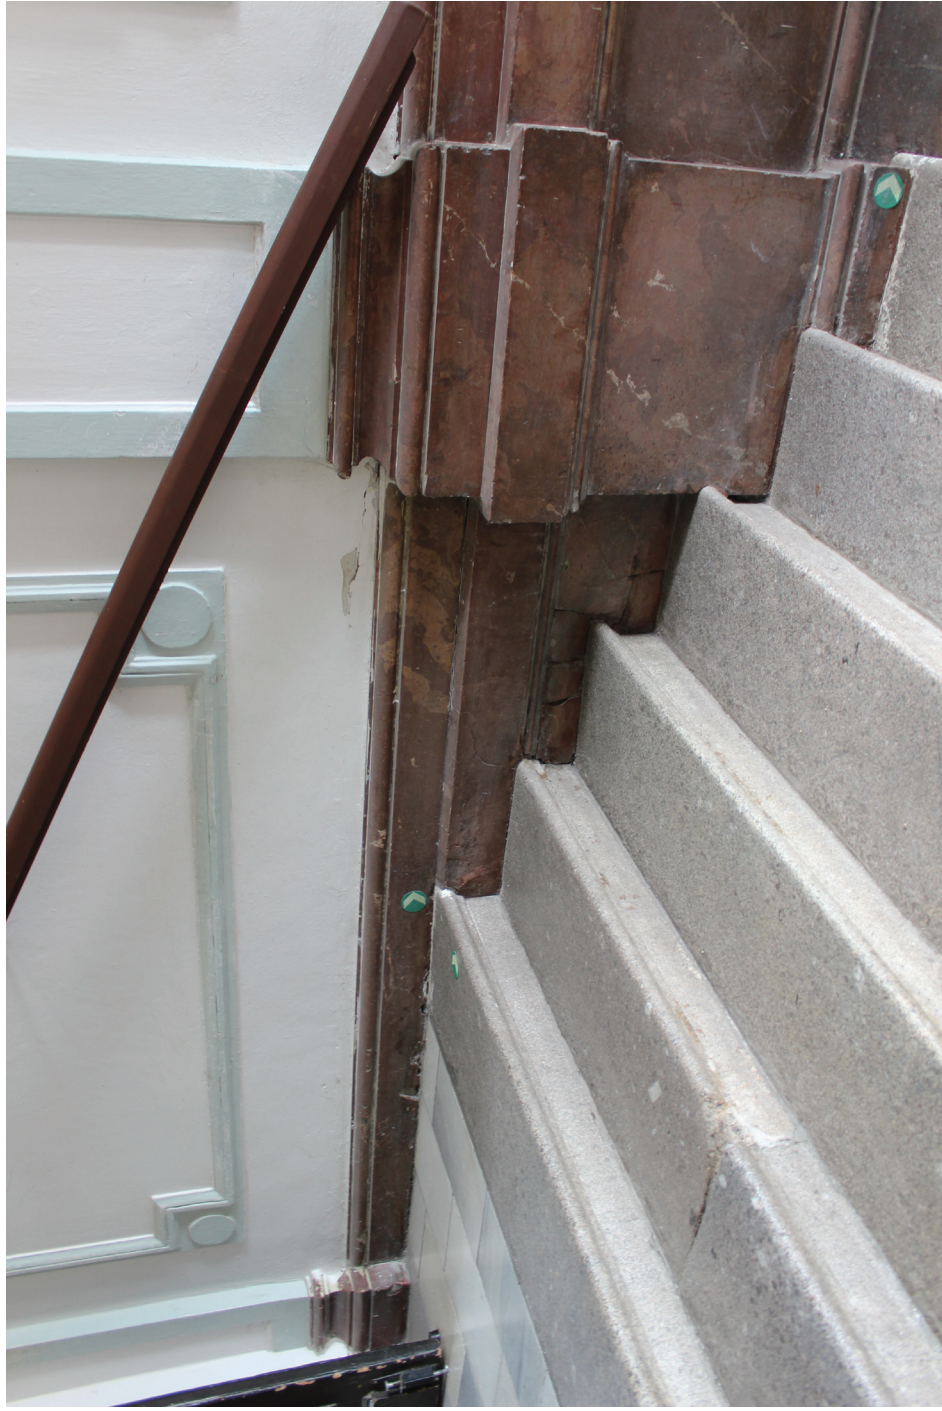
7. Pravá strana vstupního vestibulu, celkový pohled na obklad a částecně
tažené prvky z umělého mramoru

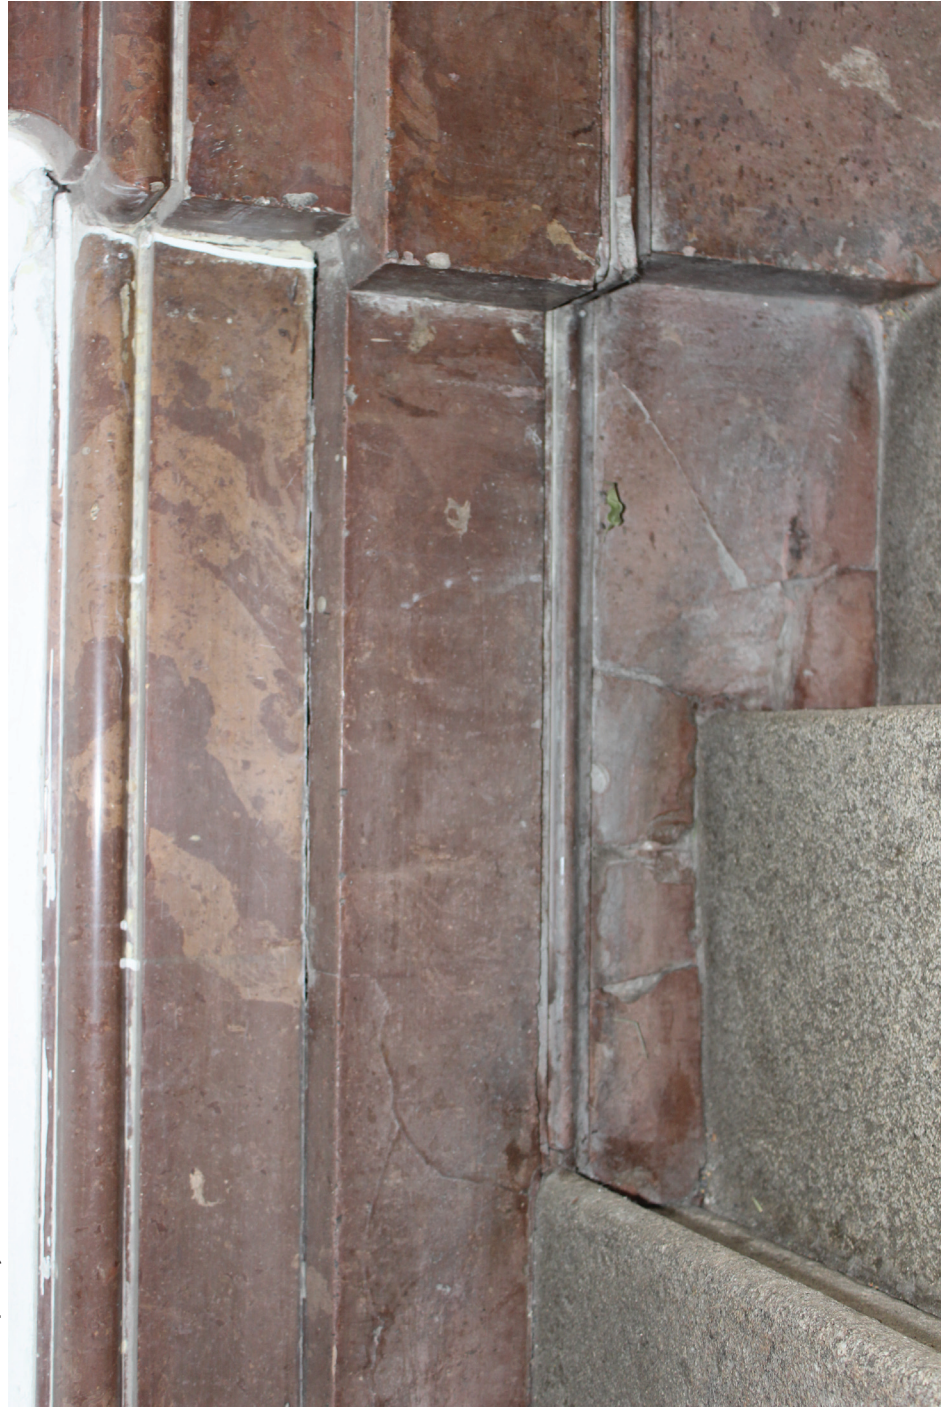
8. Detail předešlého, narušení desek síťi trhlín, vypadané spárování

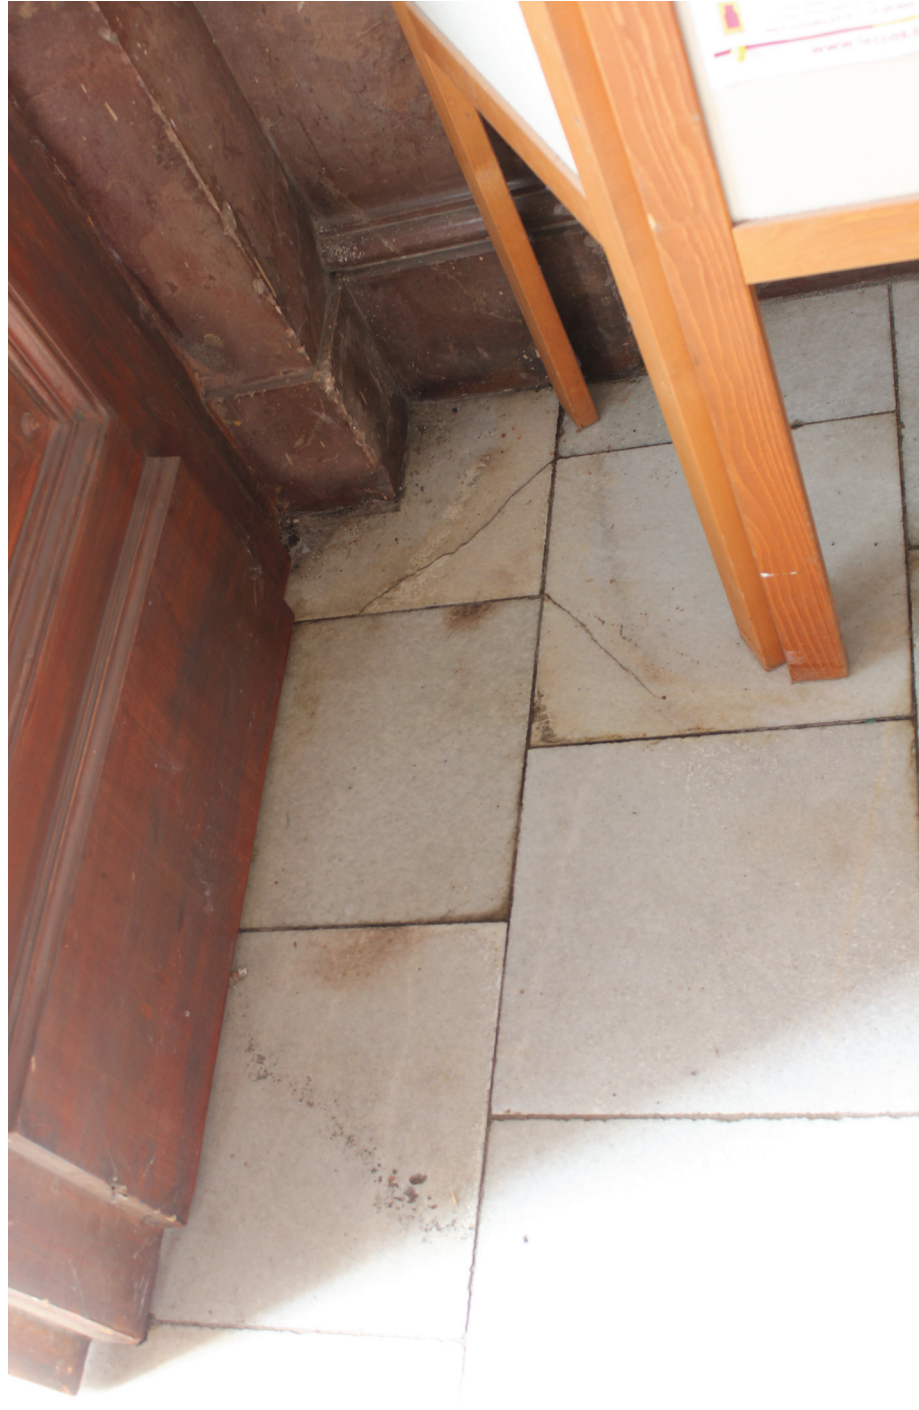
9. Poškození dlažby z vnitřní strany vchodových dveří ve vstupním vestibulu

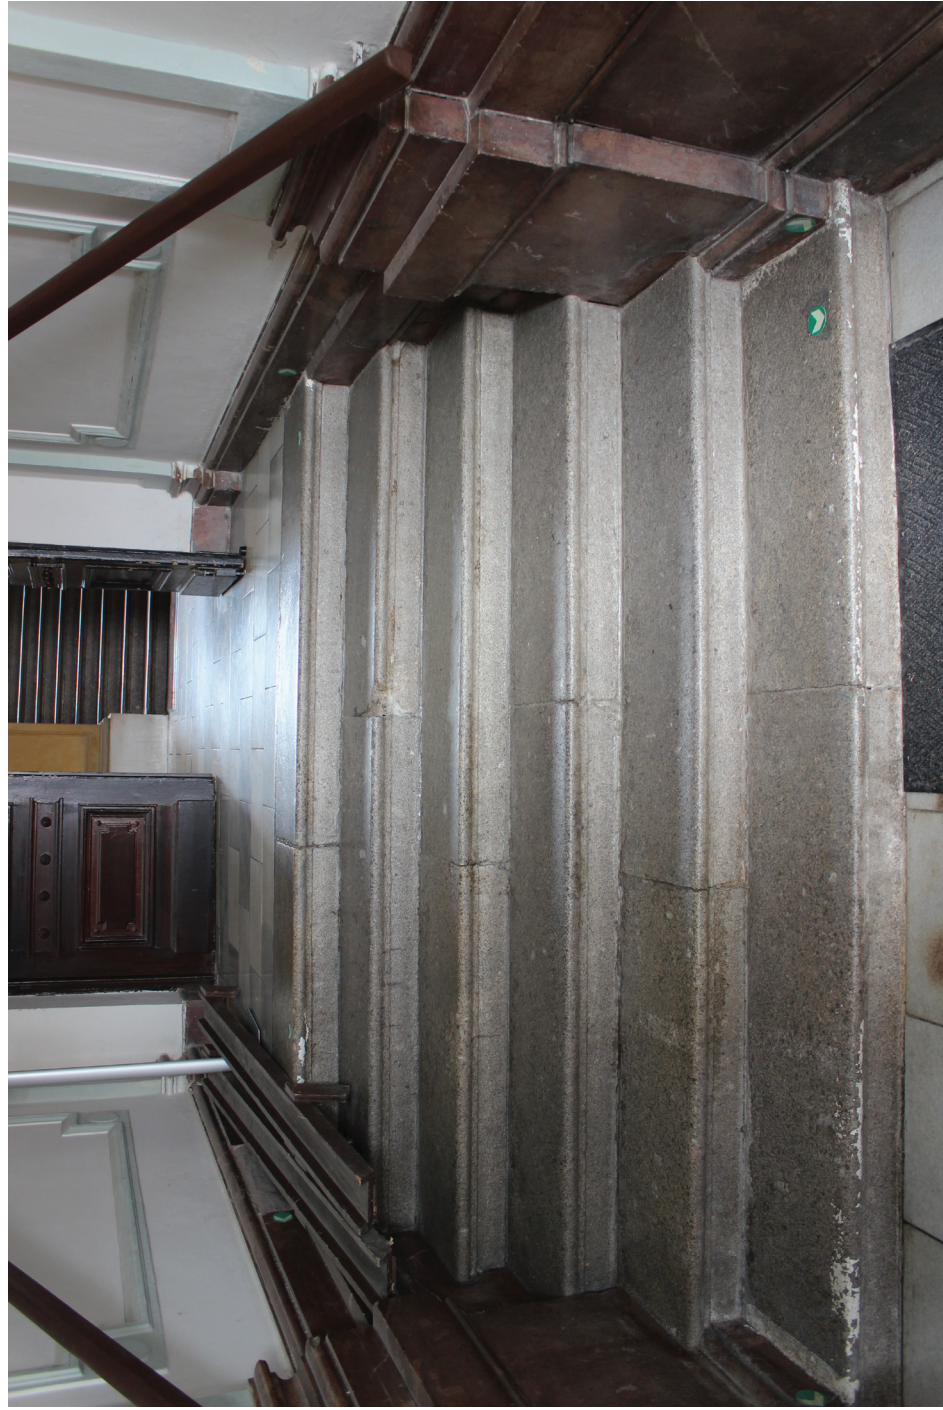
10. Schodiště vstupního vestibulu

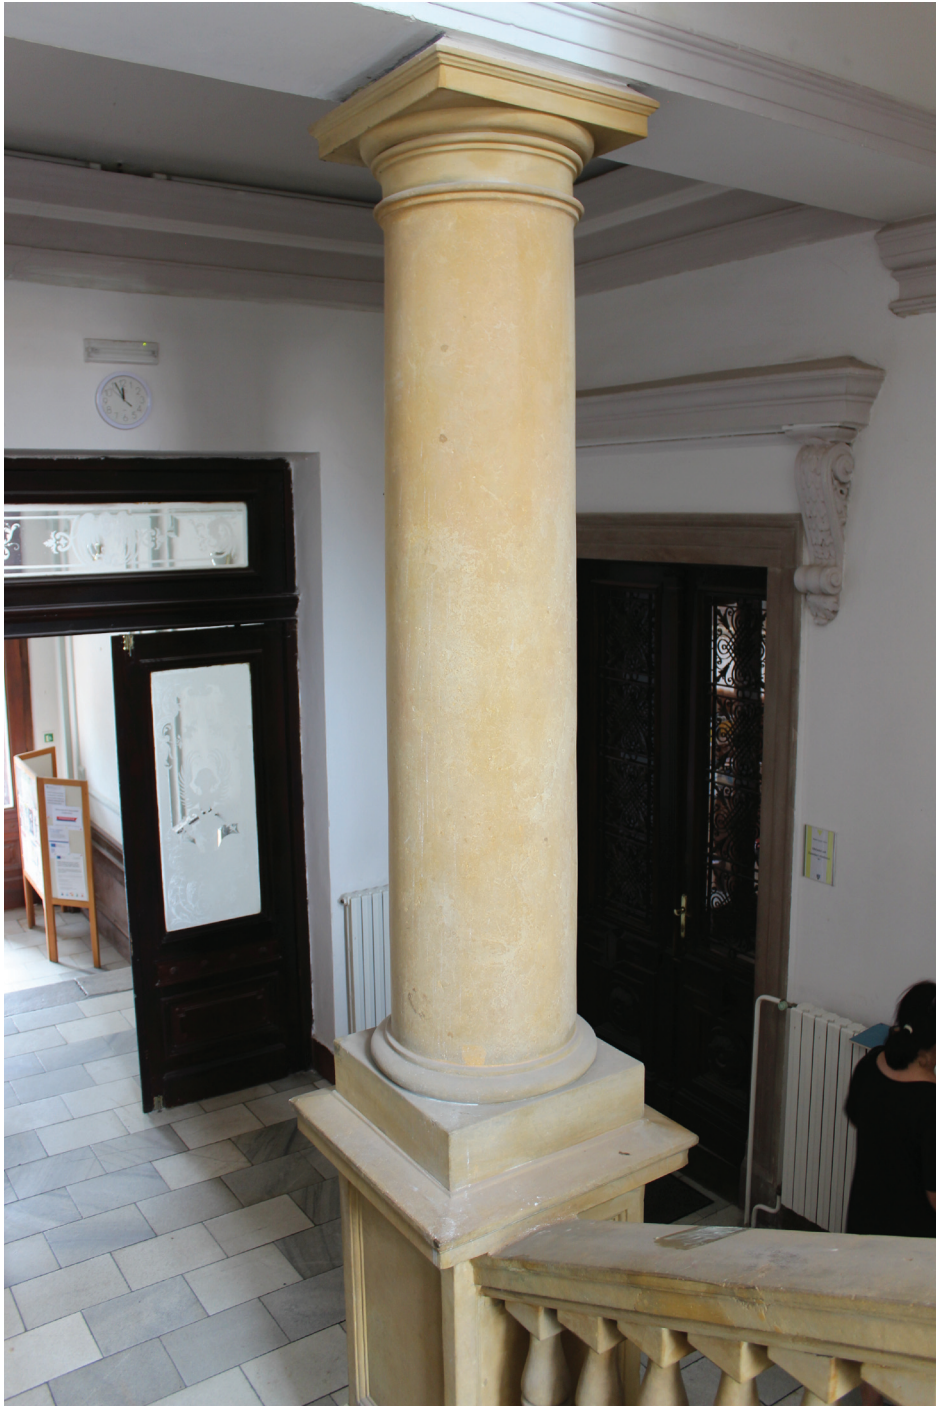
11. Toskánský sloup se stylobatem při vstupu na schodiště

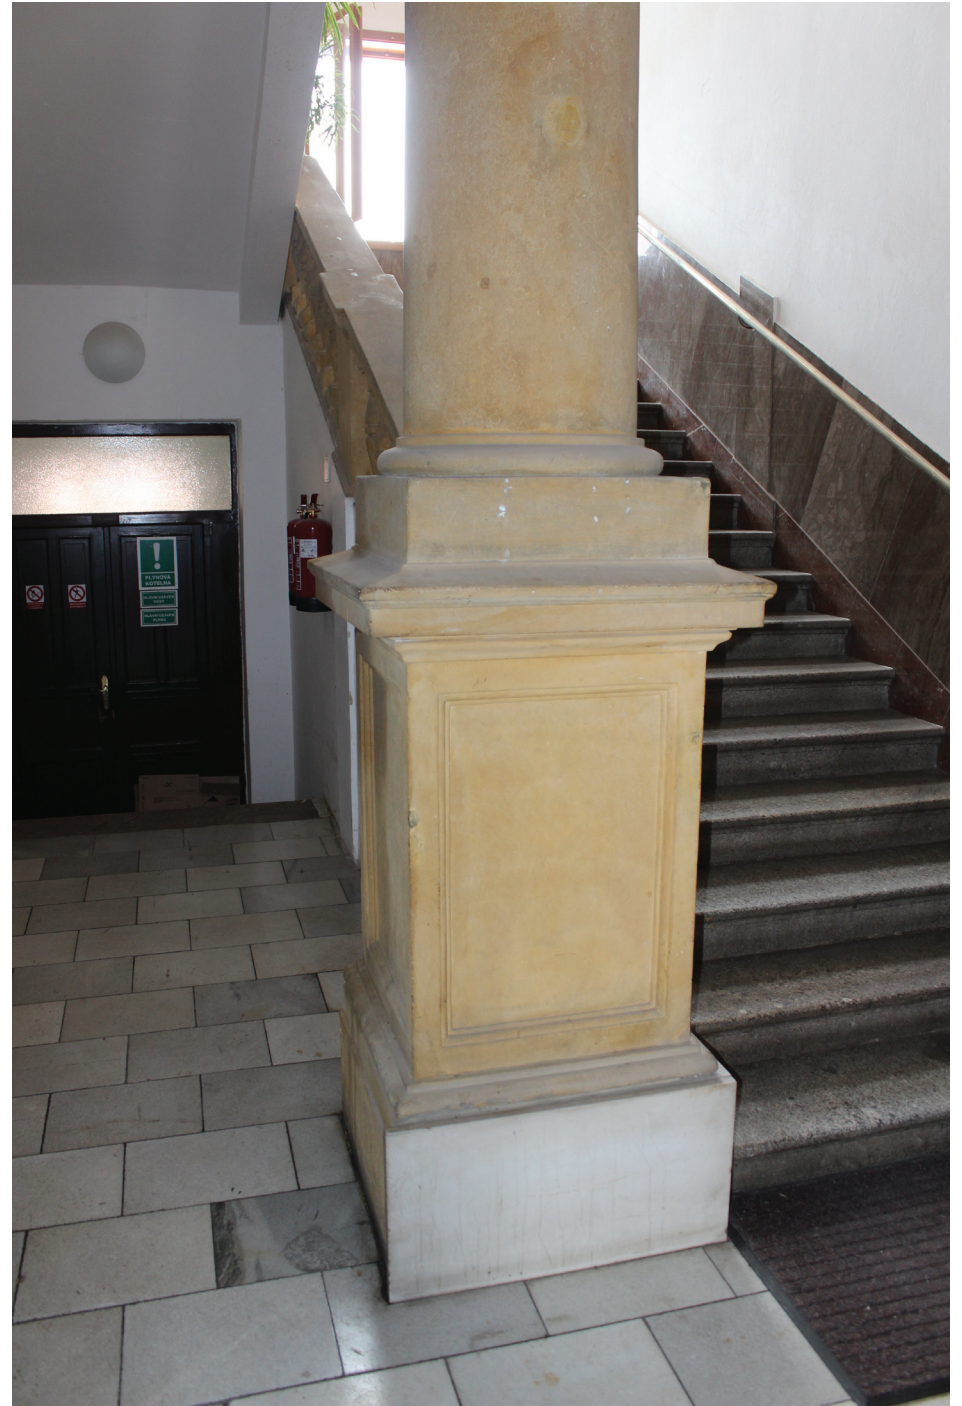
12. Detail stylobatu po levé straně vstupu na schodiště, patka zcela překryta druhotně osazenou deskou z bílého mramoru

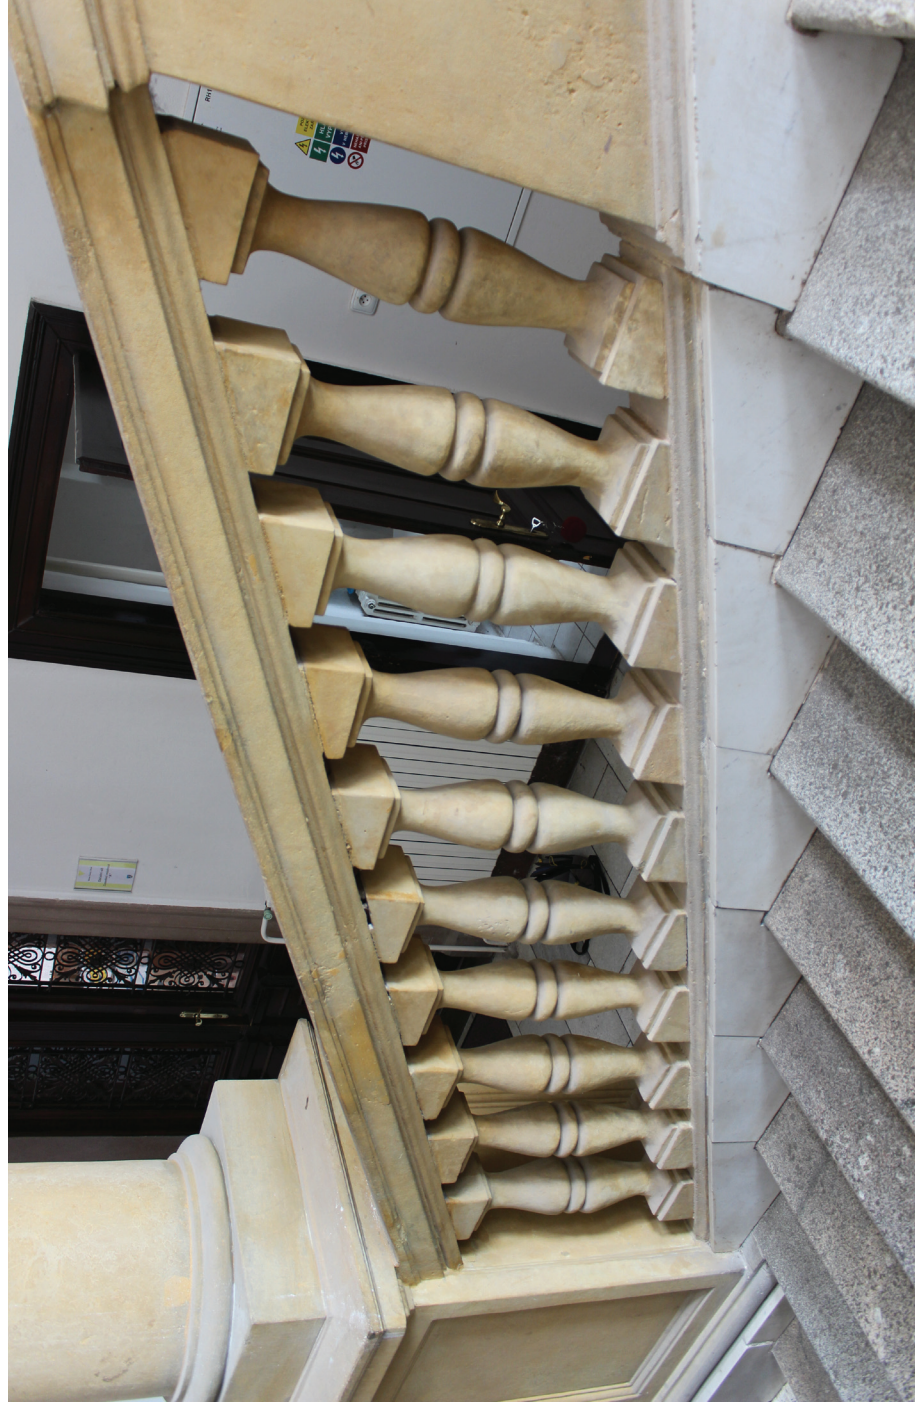
13. Balustráda schodiště

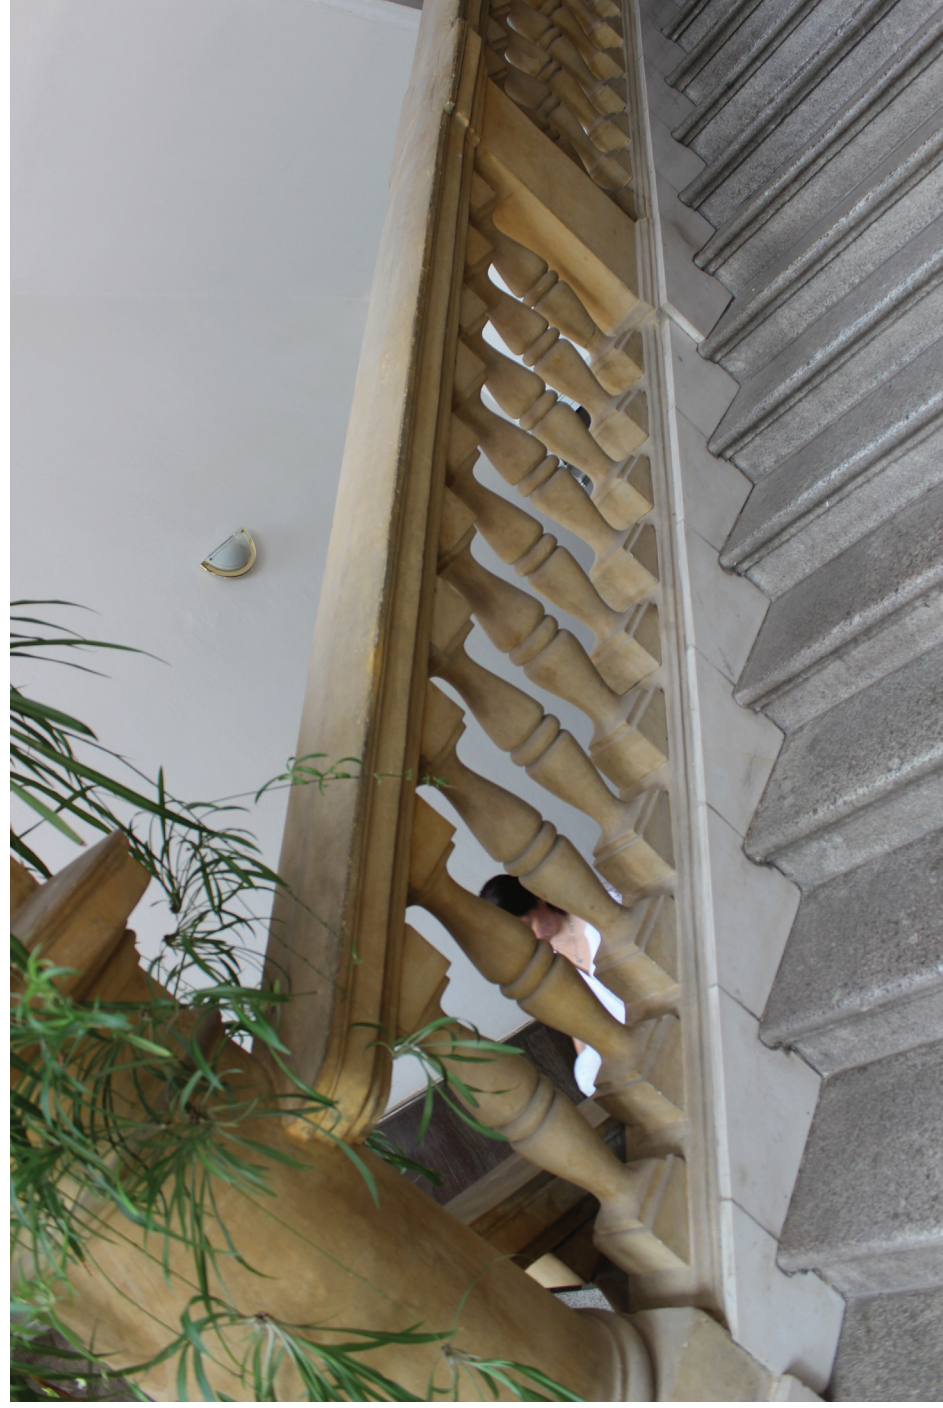
14. Balustráda schodiště, pohled z odpočívadla

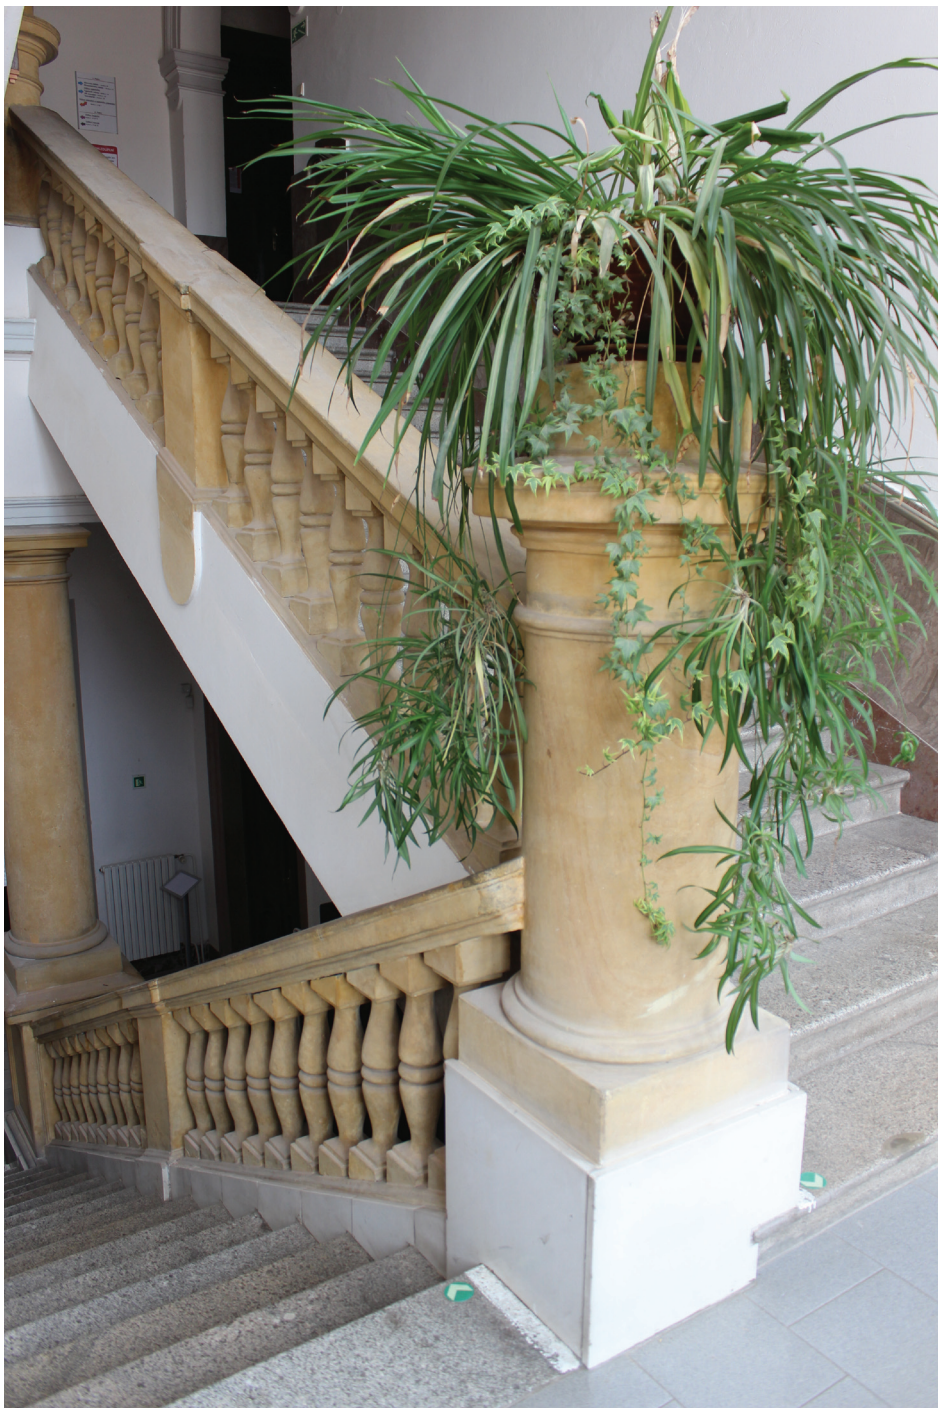
15. Celkový pohled na balustrádu a sloupy schodiště, uprostřed rotační sloup na odpočívadle

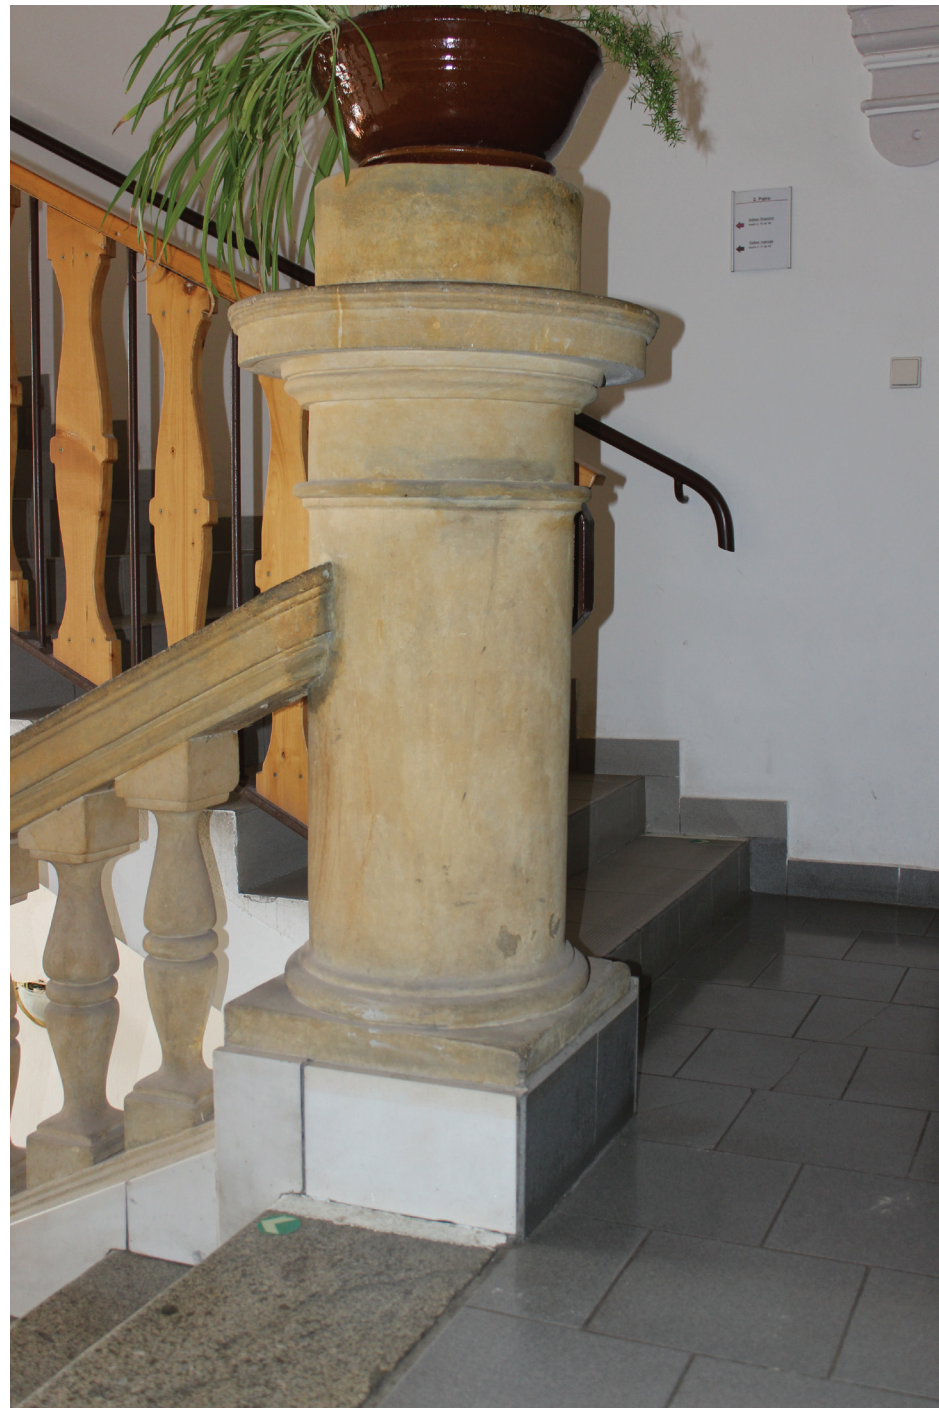
16. Druhý rotační sloup při vstupu do chodby 2 NP

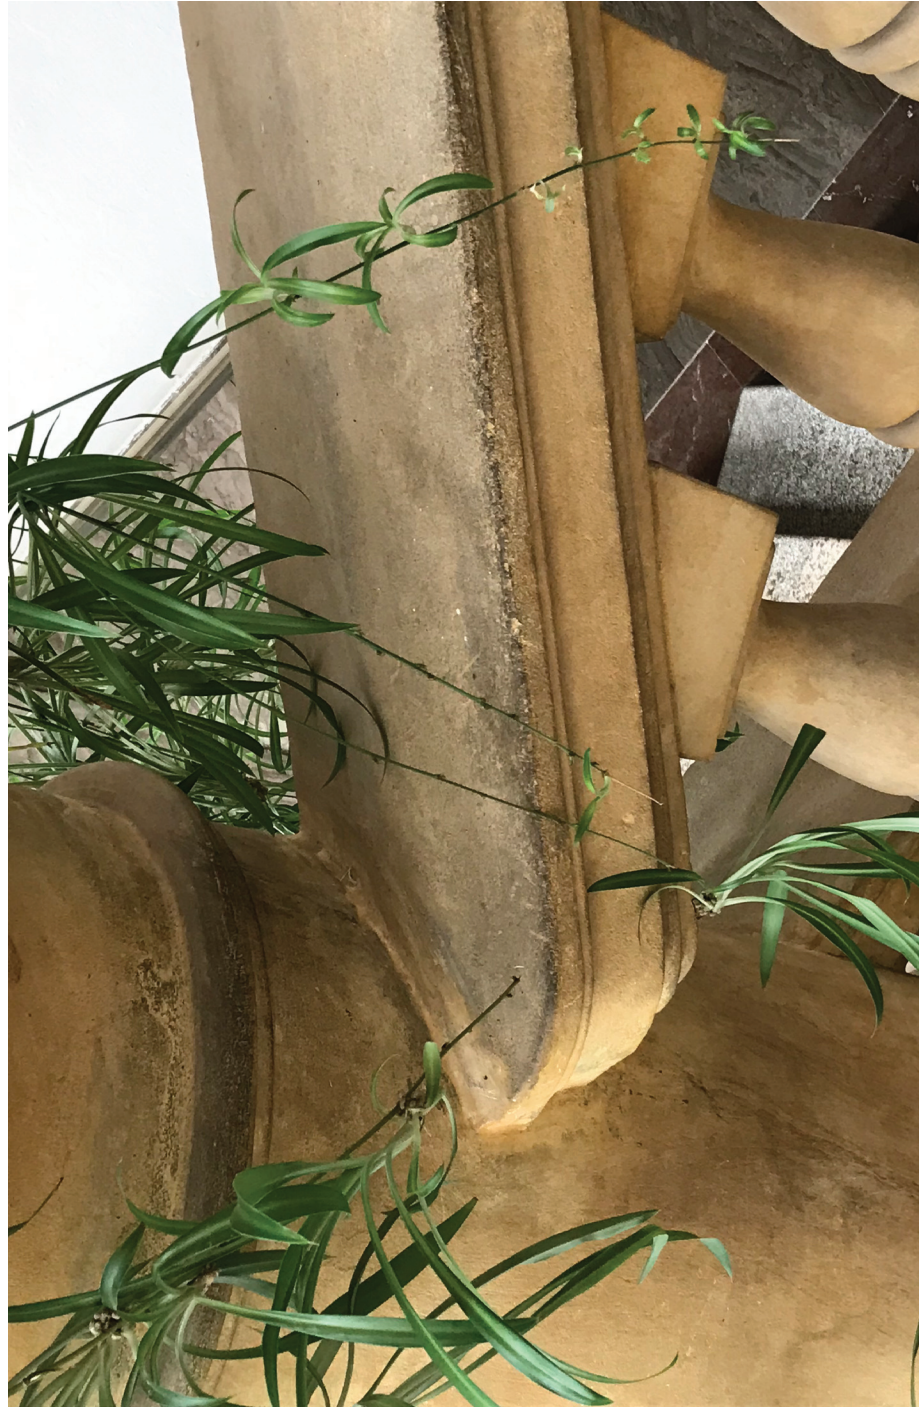
17. Detail znečištění madla sloupu na odpočívadle
