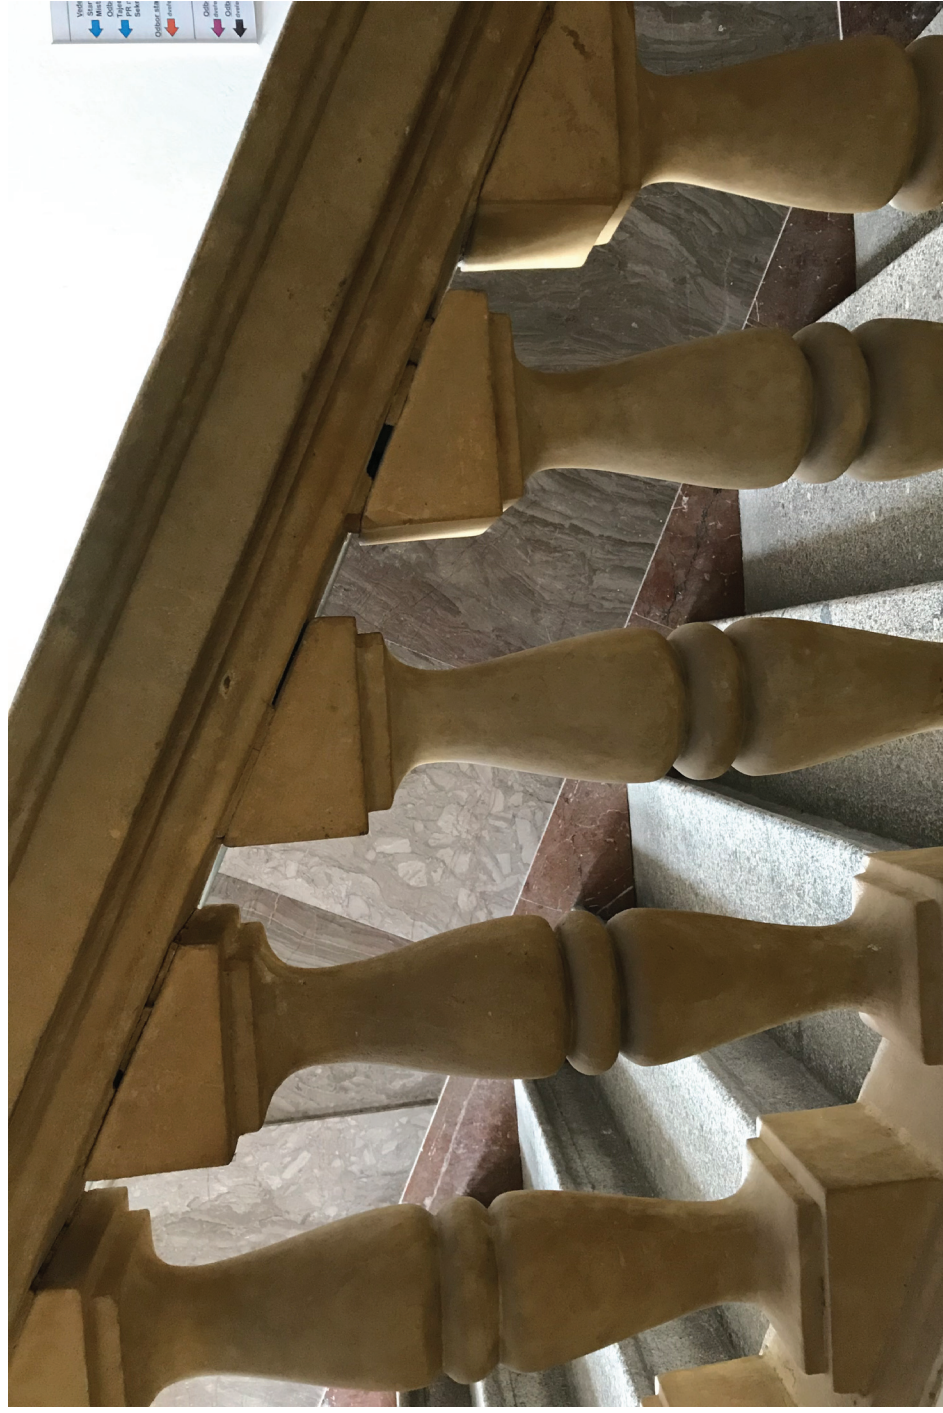
18. Uvolněné kuželky balustrády, částečně vypadané spárování v horní části

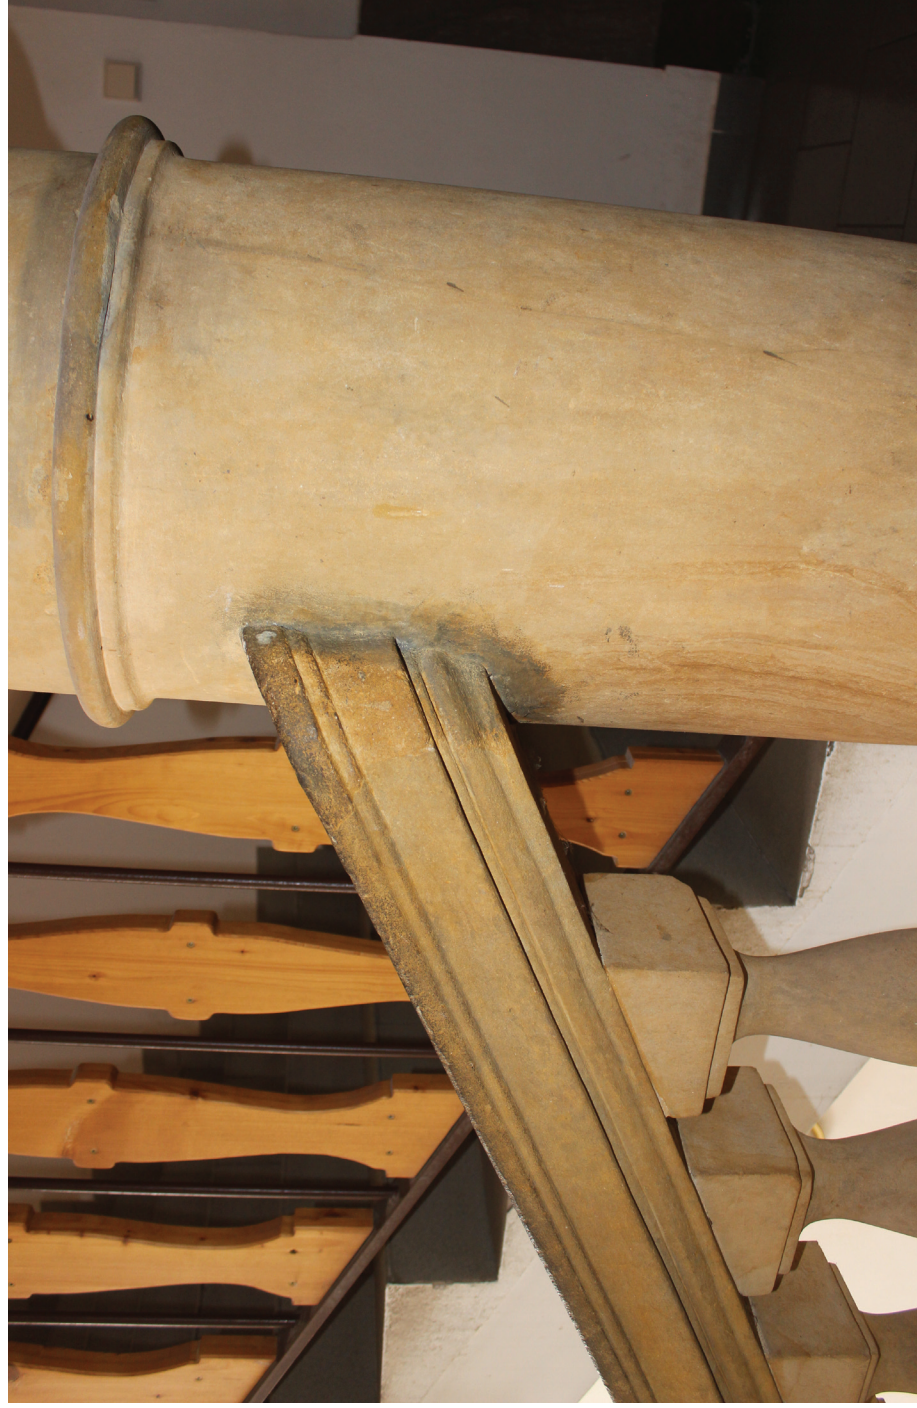
19. Detail navázání madla na sloup v 2 NP, starší oprava

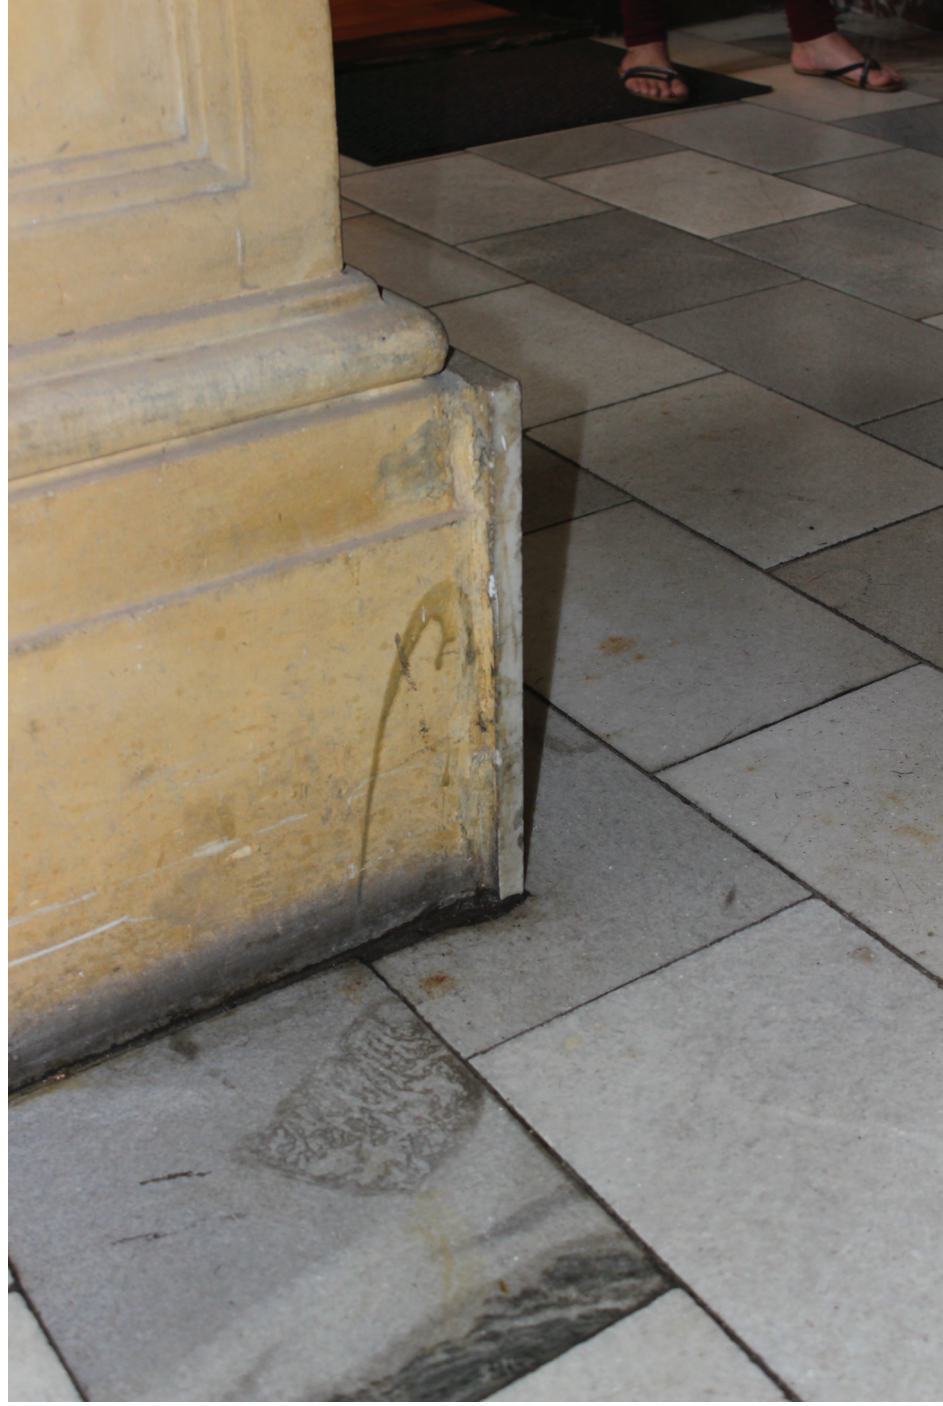
20. Nepůvodní obklad patky stylobatu přesahující přes hranu původního prvku

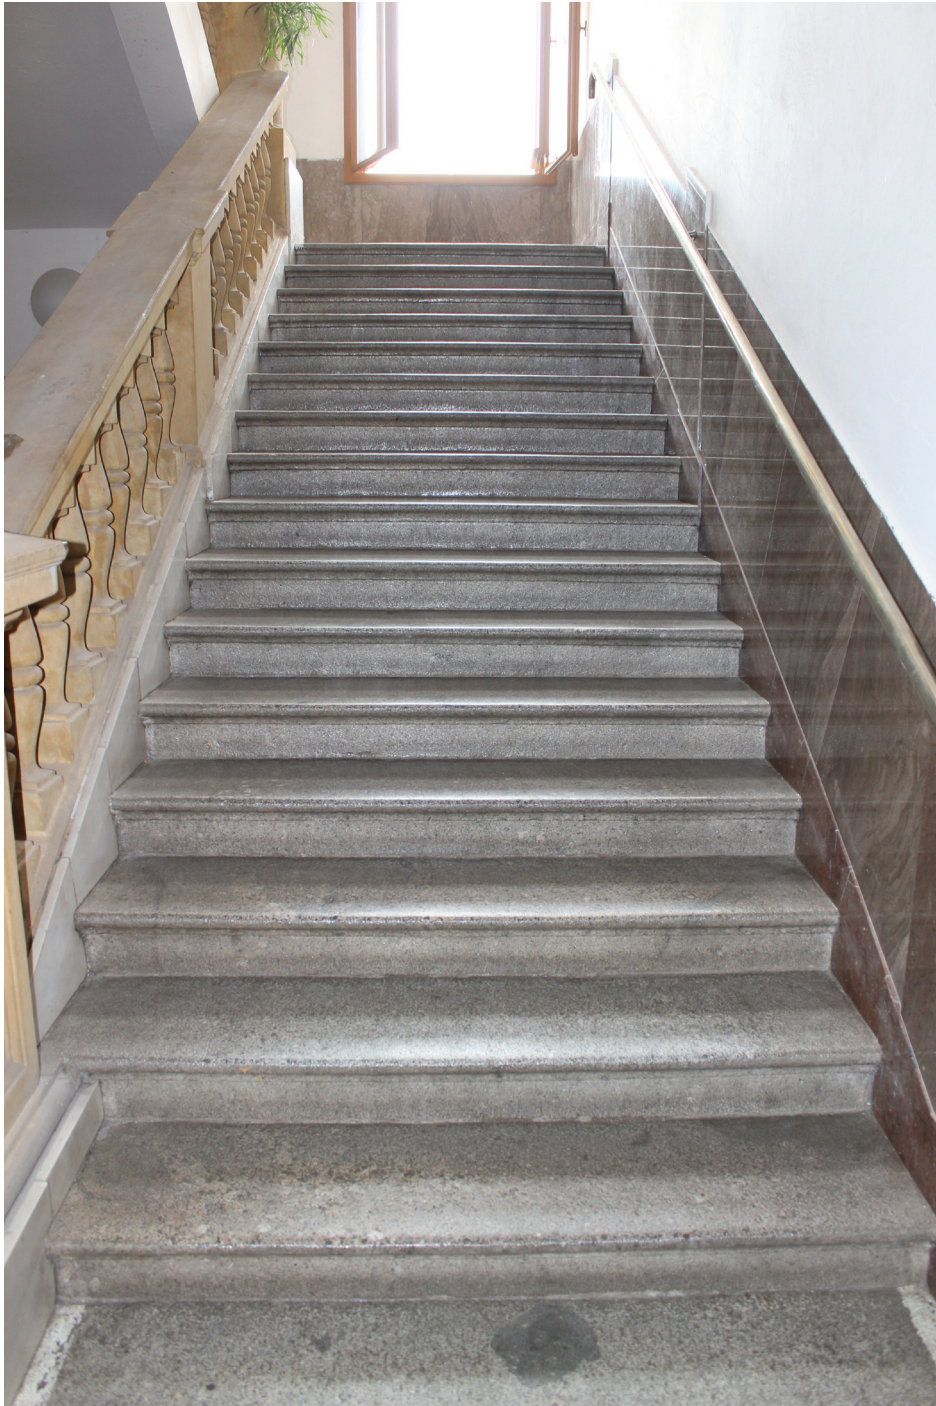
21. Schodiště z haly v 1 NP na odpočívadlo

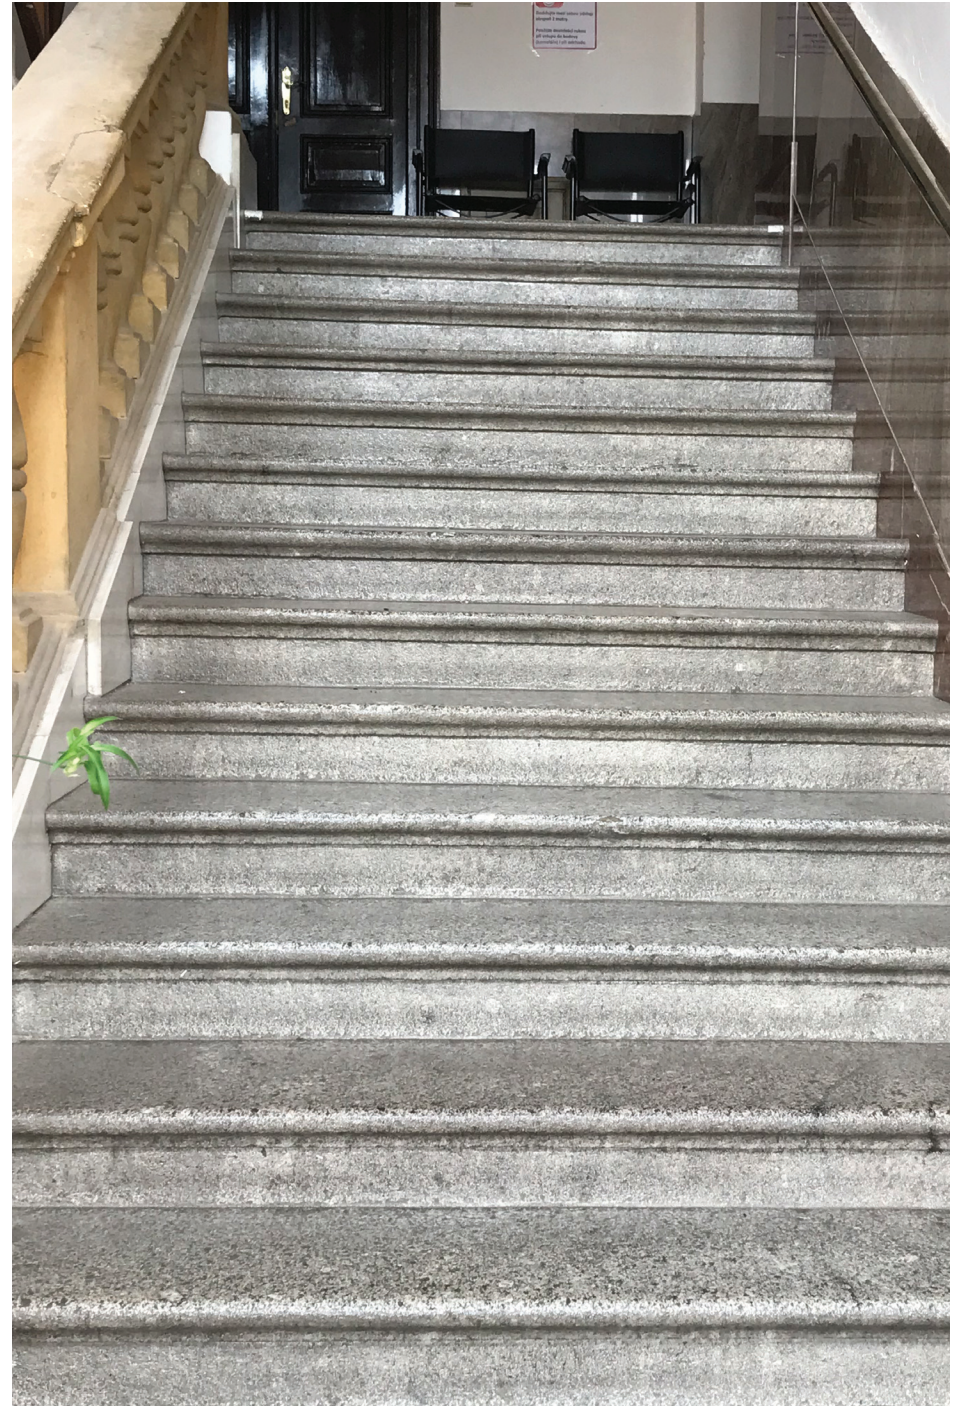
22. Schodiště z odpočívadla do 2 NP

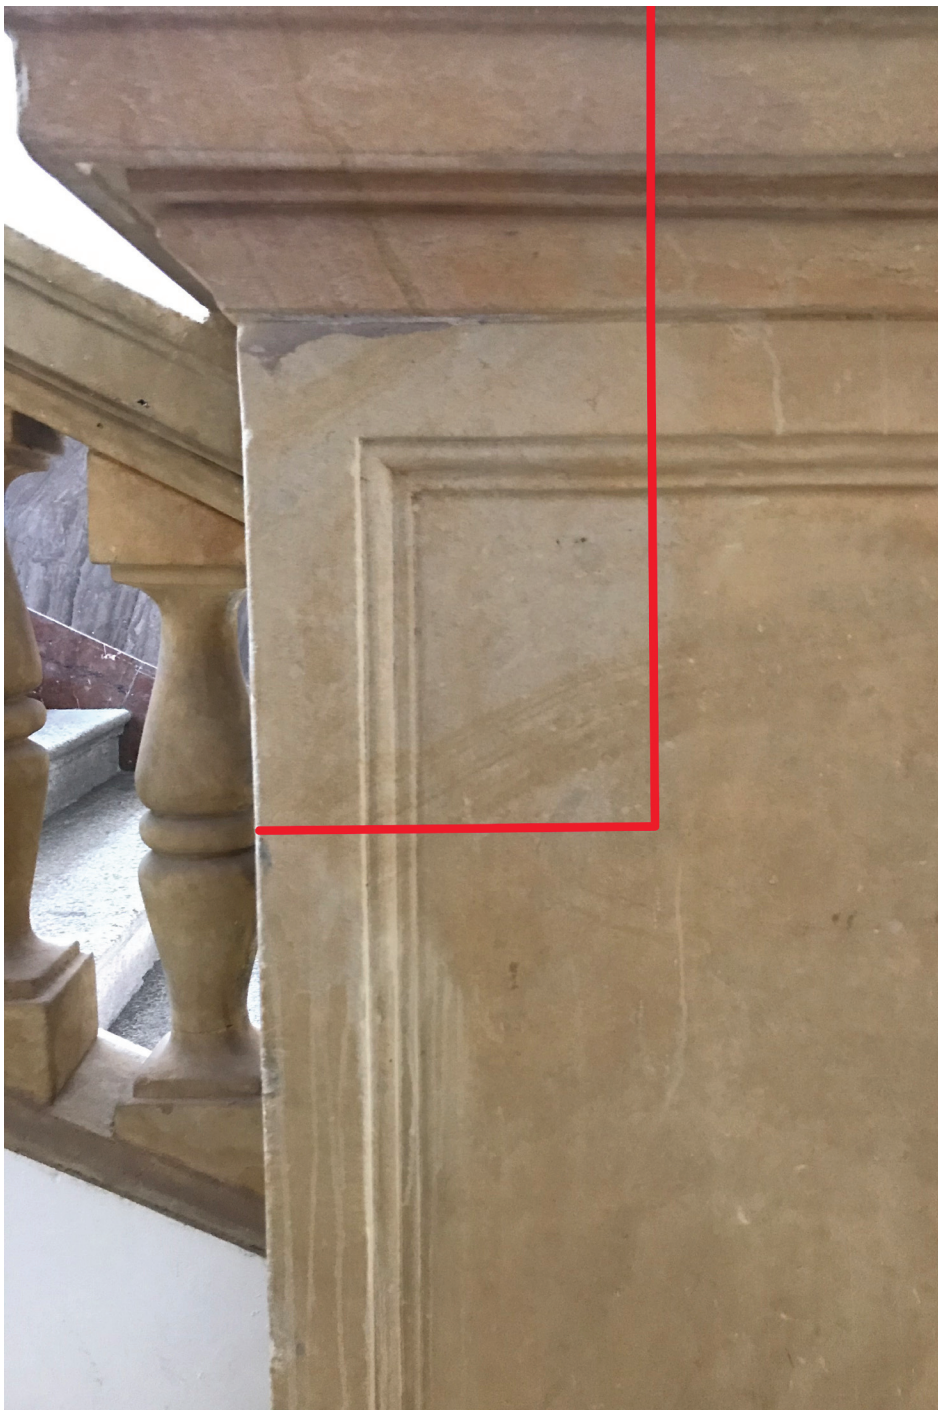
23. Zkouška čištění povrchu pískovcového prvku teplou vodní párou, vlevo očištěná část (odstranění okrového sjednocujícího nátěru)

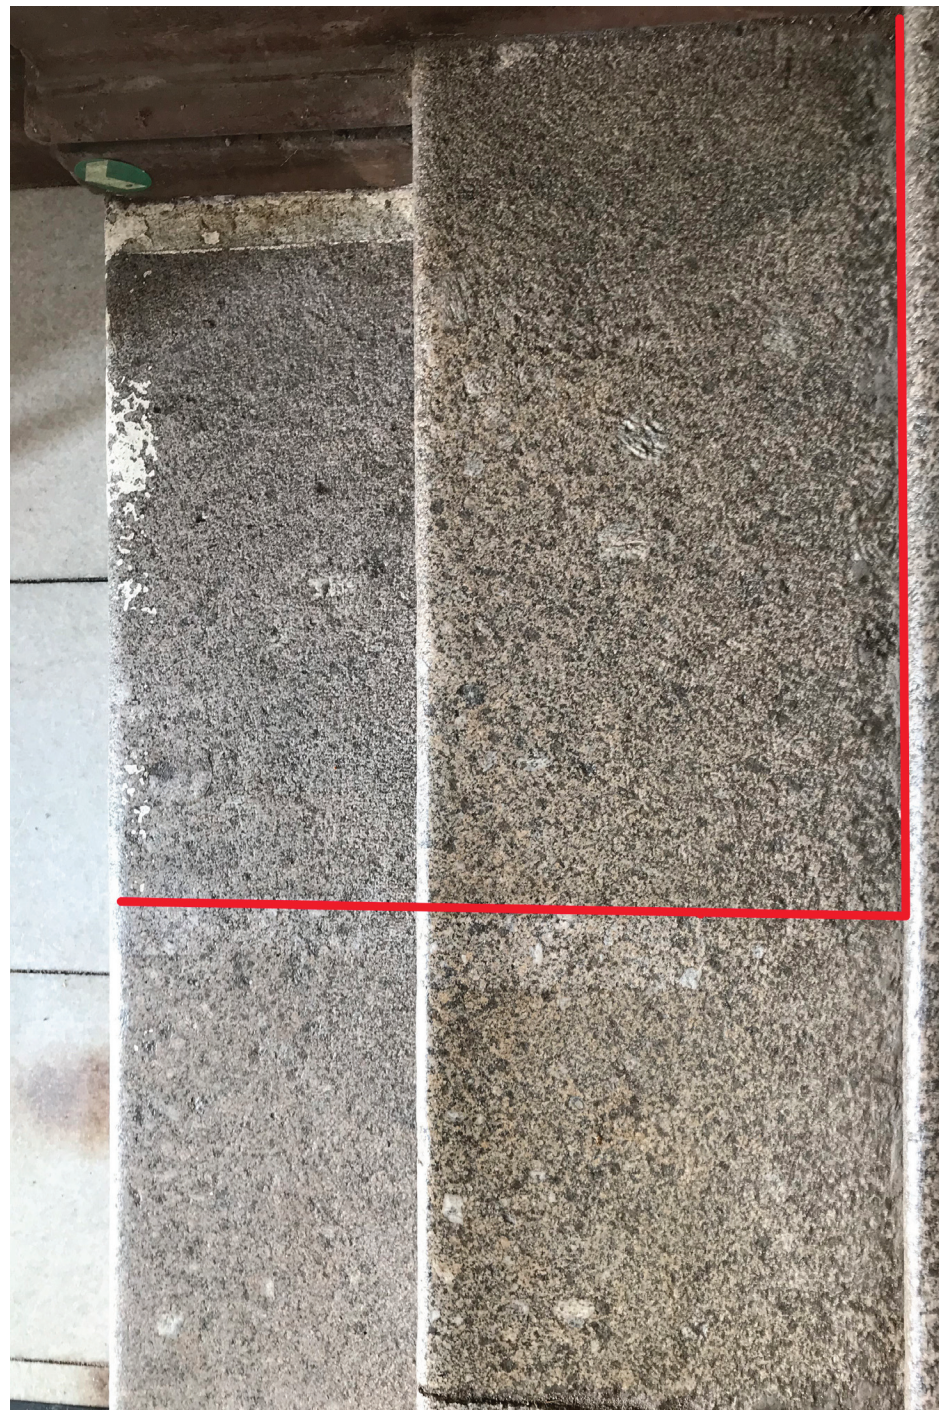
24. Zkouška čištění žulového schodiště vstupního vestibulu vodní párou s detergentem a mechanickým dočištěním. Nečistoty sejmuty z transparentním nátěrem uzavřeného povrchu

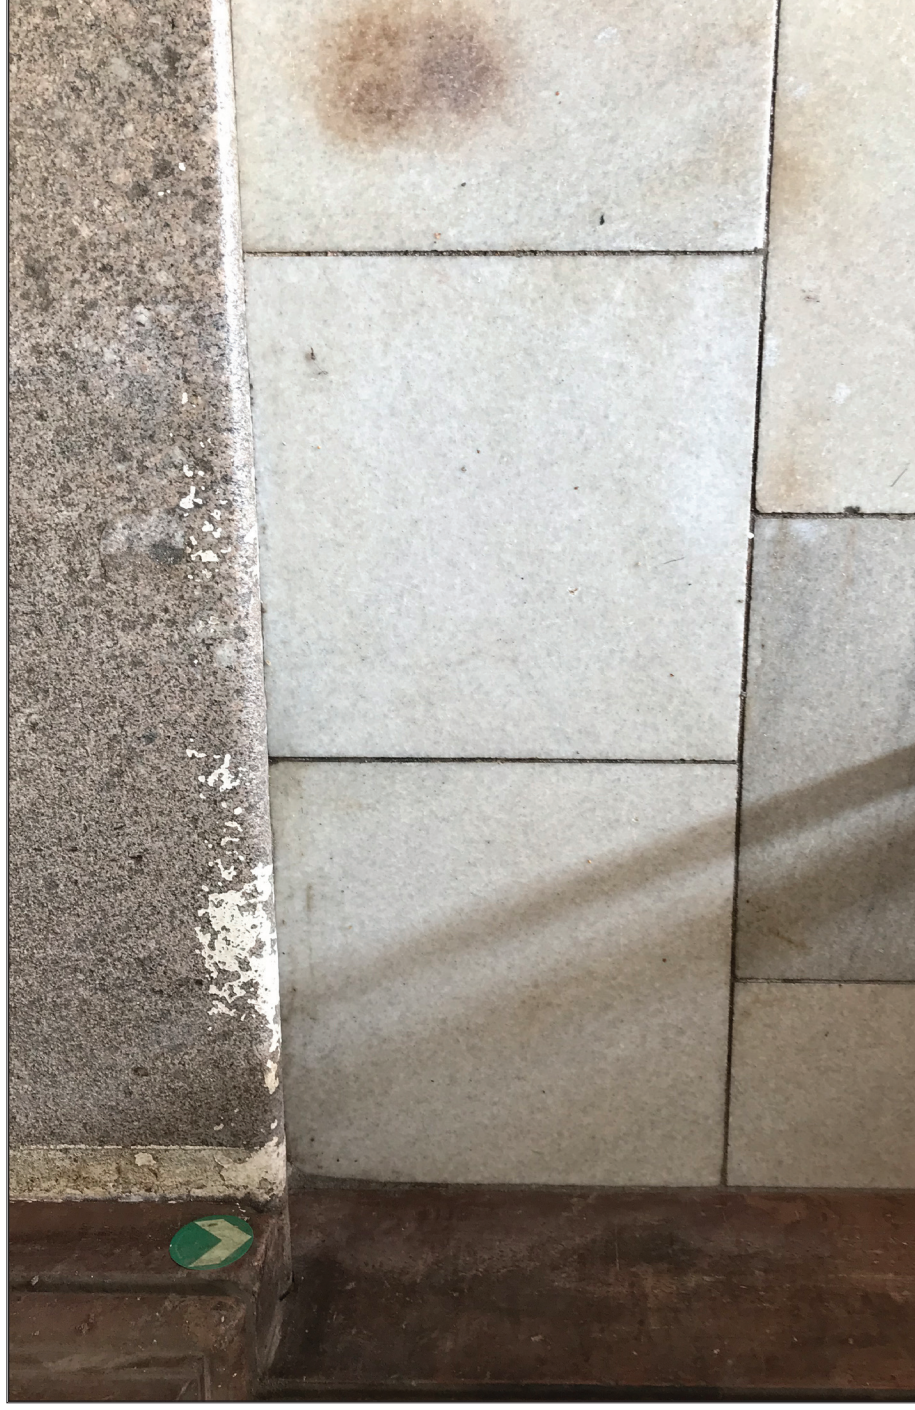
25. Zkouška čištění mramorové dlažby vstupního vestibulu teplou vodní párou s detergenty a mechanickým dočištěním, odstranění rezavých skvrn a nečistot

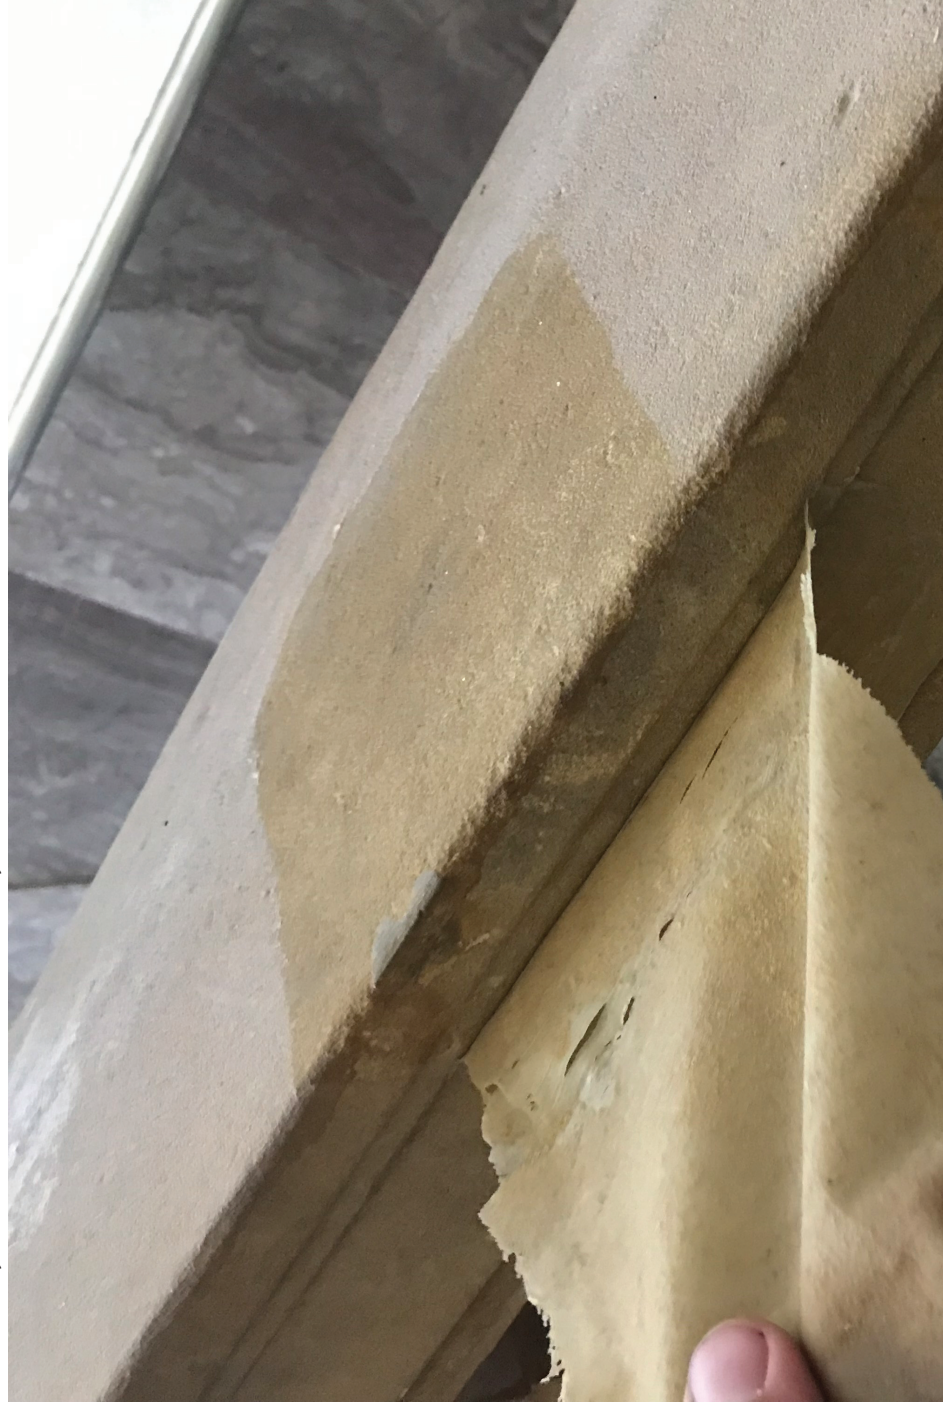
26. Čištění povrchu pískovce bez použití vody za pomoci peelingové metody, odstranění prachových depositů z povrchu madla balustrády
