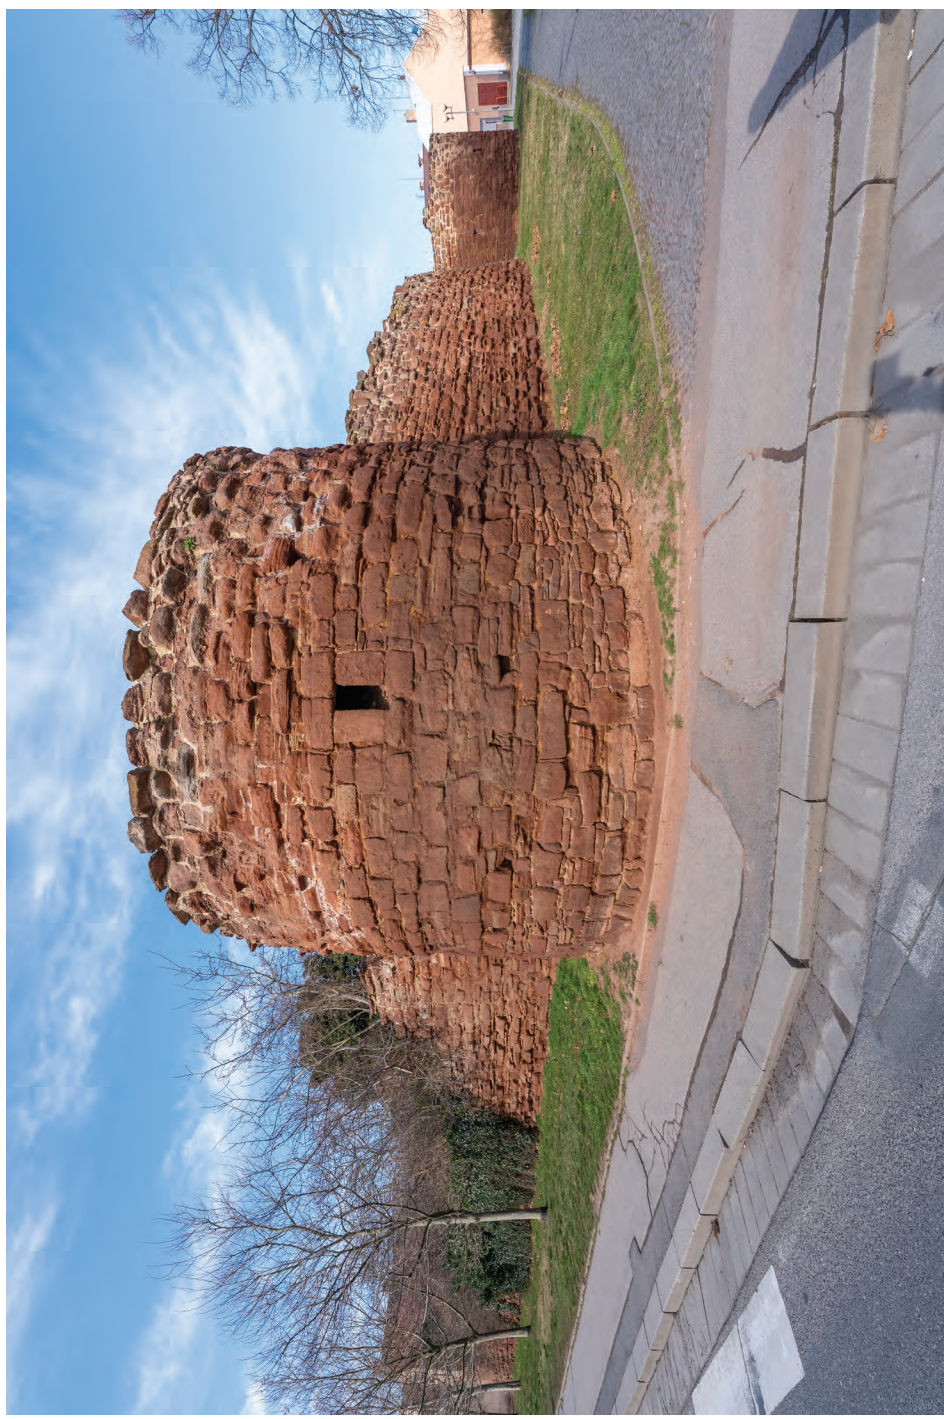
1. Bašta B, JV nároží, celkový pohled, v horní třetině patrný výrazný úbytek kamenné hmoty v důsledku rekrystalizace soli.

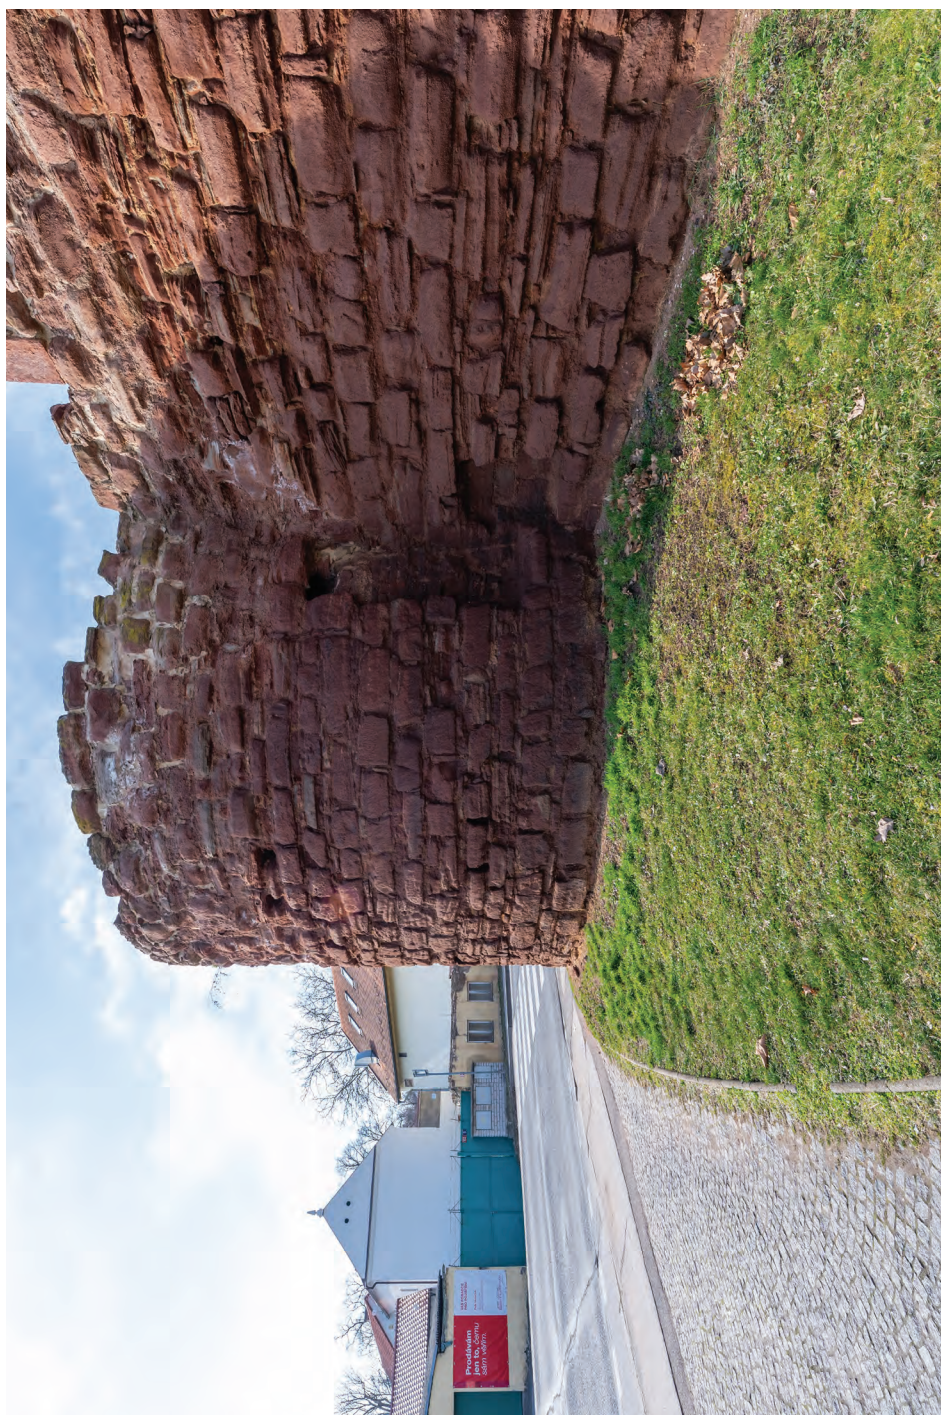
2. Bašta B a navazující usek zdíva BC, v místě naá vaznosti kurtiny patrný vstupní otvor do prostoru bašty, druhotně zazděný, partie silně poškozena v důsledku zasolení

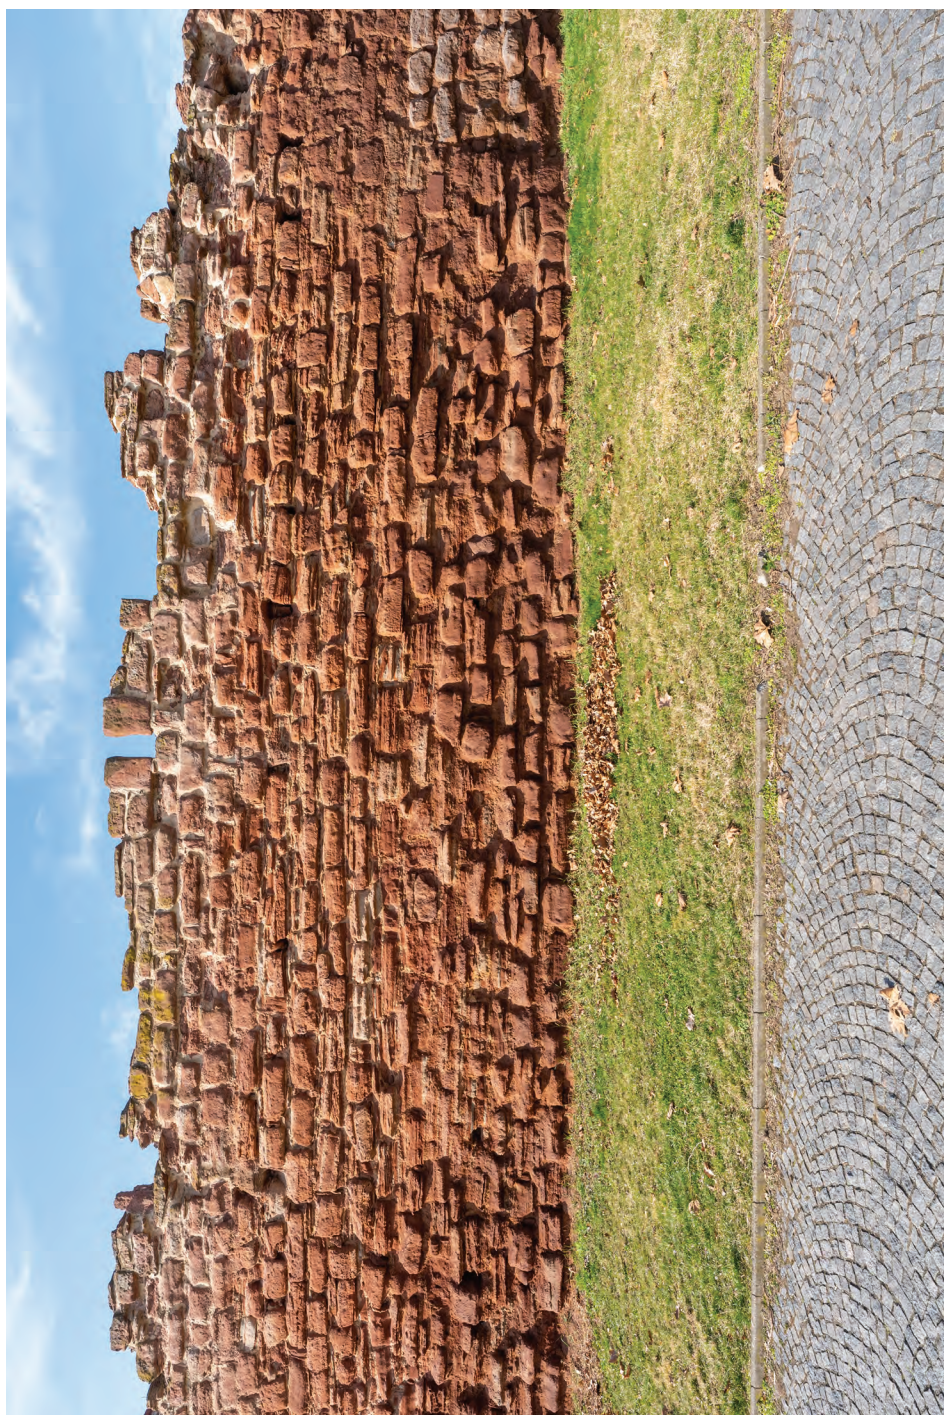
3. Úsek BC, kurtina mezi baštami, v horní části patrná úprava koruny zdiva z posledního zásahu, v horizontální linii patrné dvě řady otvorů pro trámy podsebití (?)

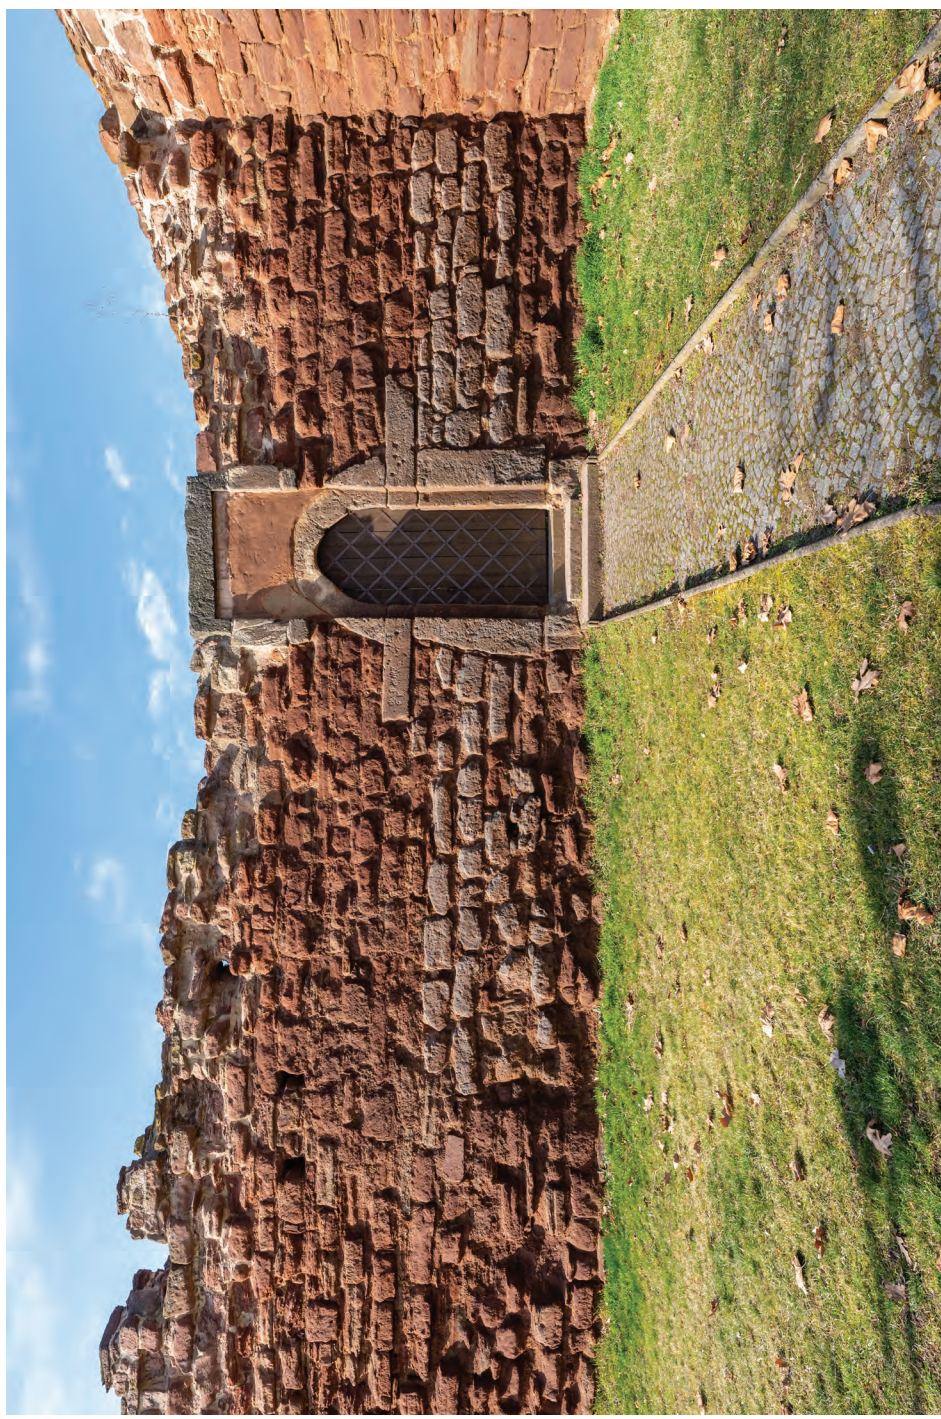
4. Úsek BC, výpadev branka, patrně druhotně vložena (malší úprava hradeb?), provedená ze šedého křemičitého pískovce, stejný materiál je patrný i ve hmotě zdiva.

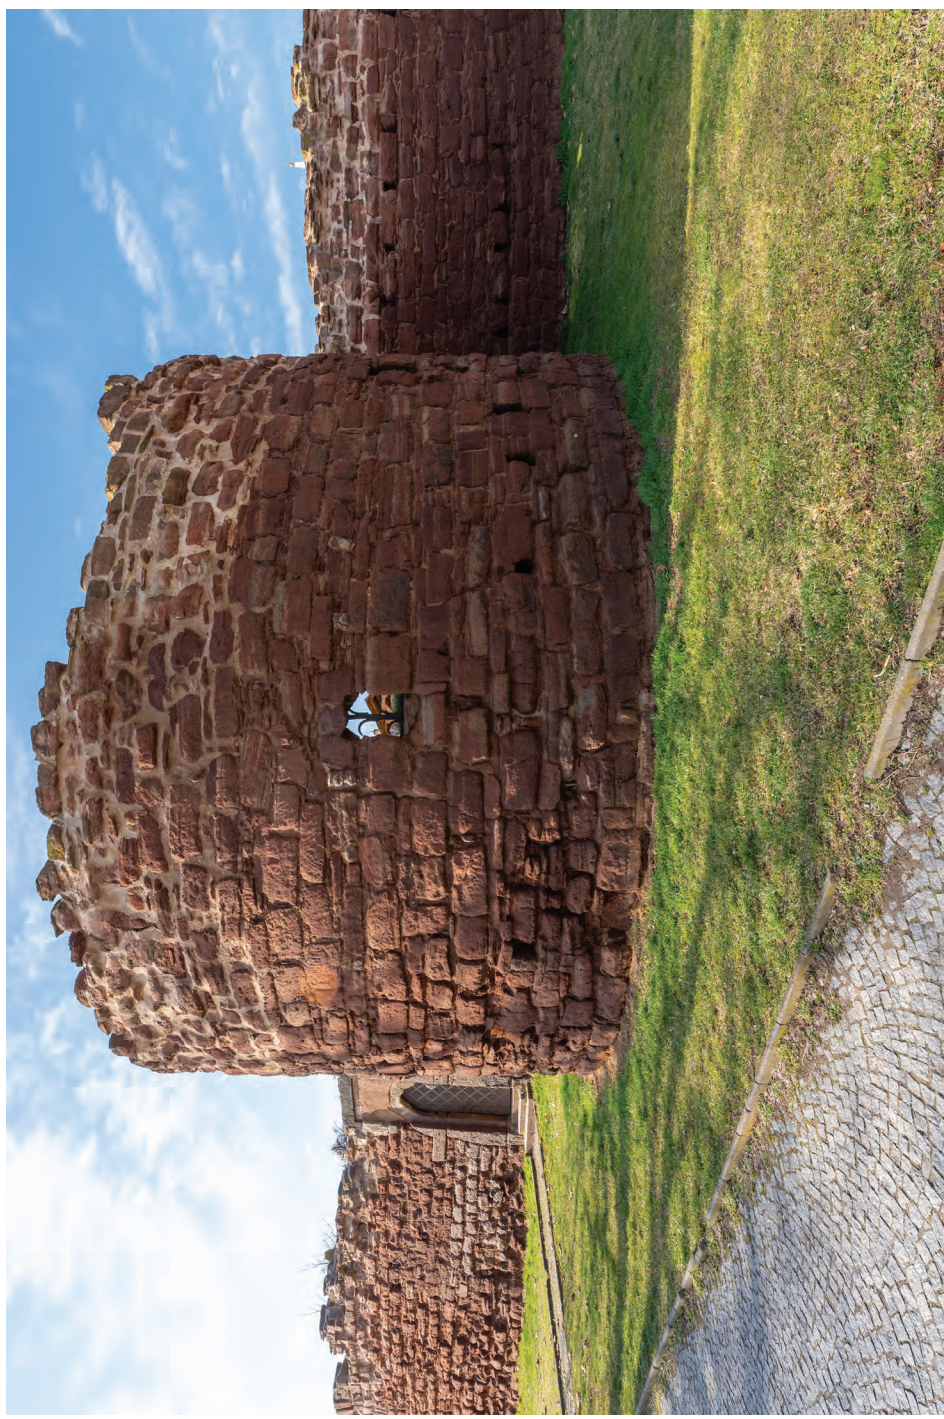
5. Bašta C, v horní třetině patrná nedávná úprava s výrazně světlejším spárováním, zdívo oproti nárožní baště dochováno ve výrazně lepším stavu vlivem nižší urovně terénu na rubové straně

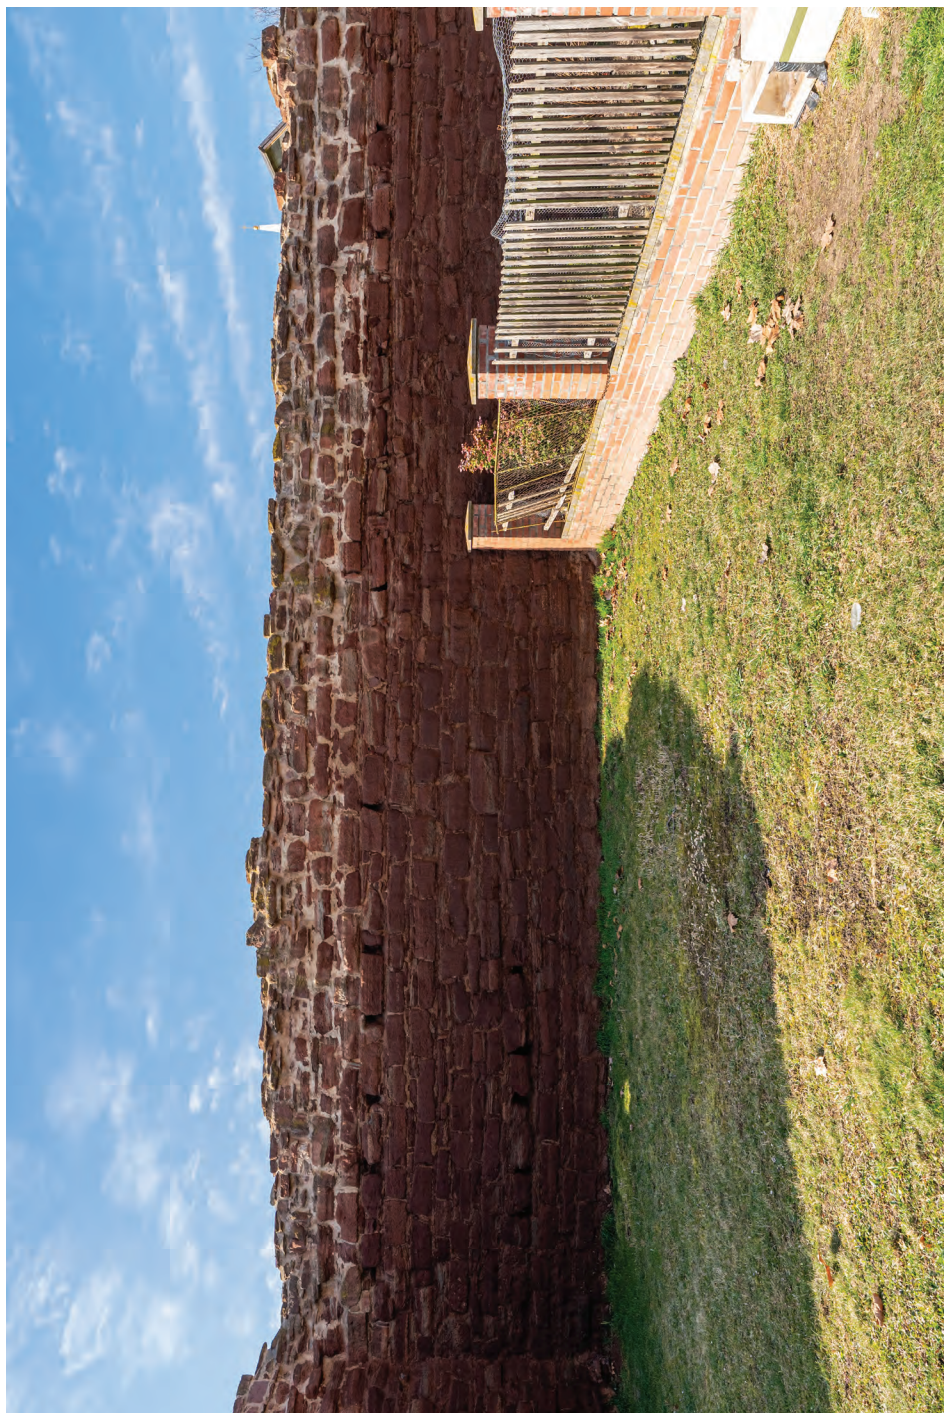
7. Úsek D, patrné dvě řady otvorů pro trámy, horní třetina upravena při posledním zásahu, stav kamene i nových spár oproti úseku A, baště B a úseku BC je výrazně lepší

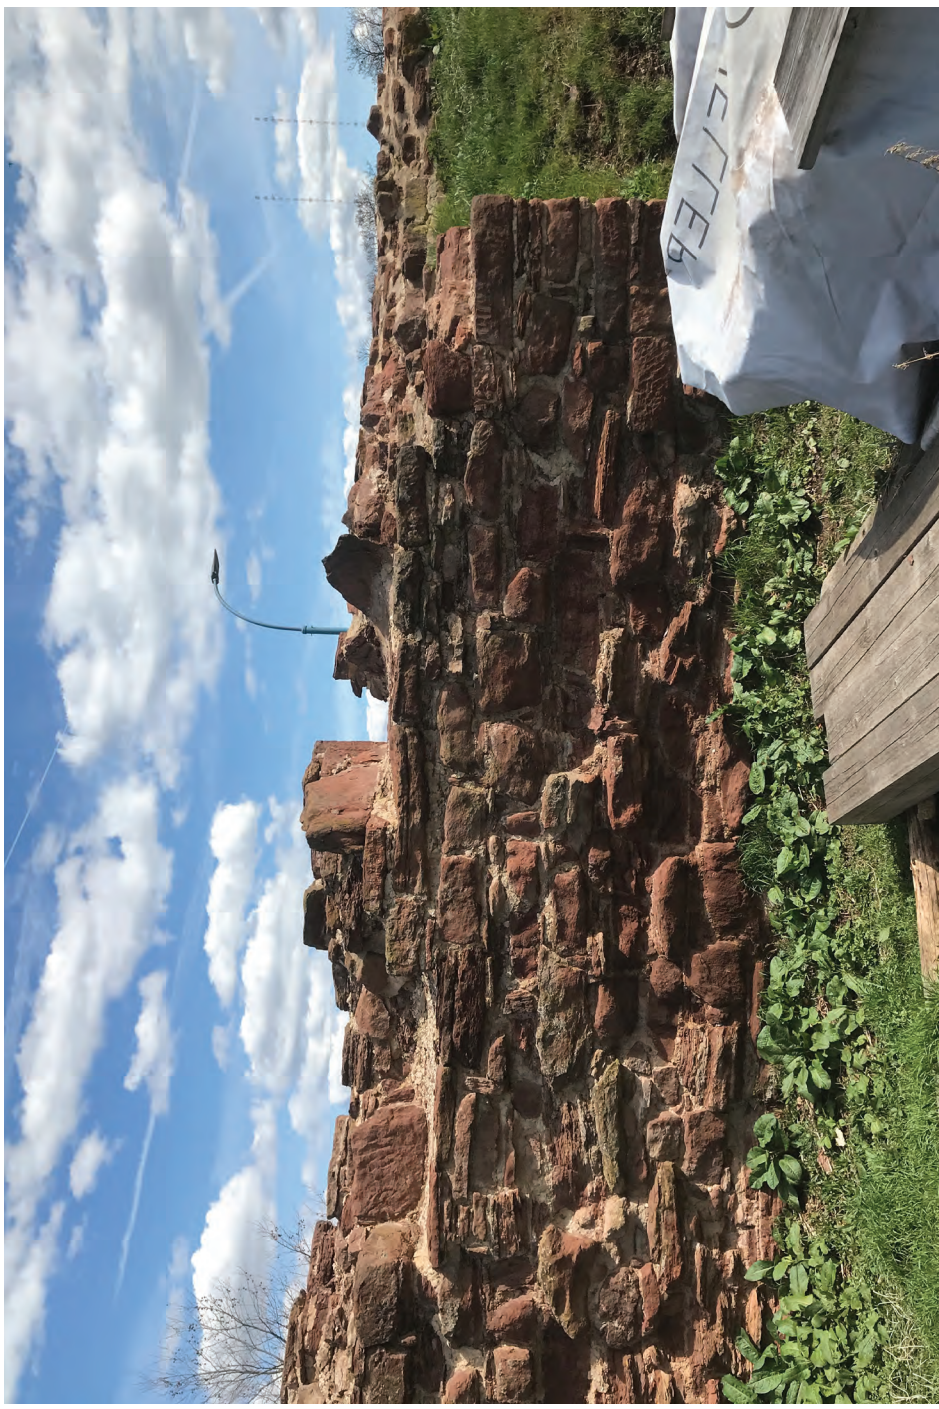
8. Bašta B/úsek BC, rubová strana, vpravo vnitřní prostor bašty zcela zaplněn terenními nánosy, navazující kurtina s výškou cca 2 m nad terénem

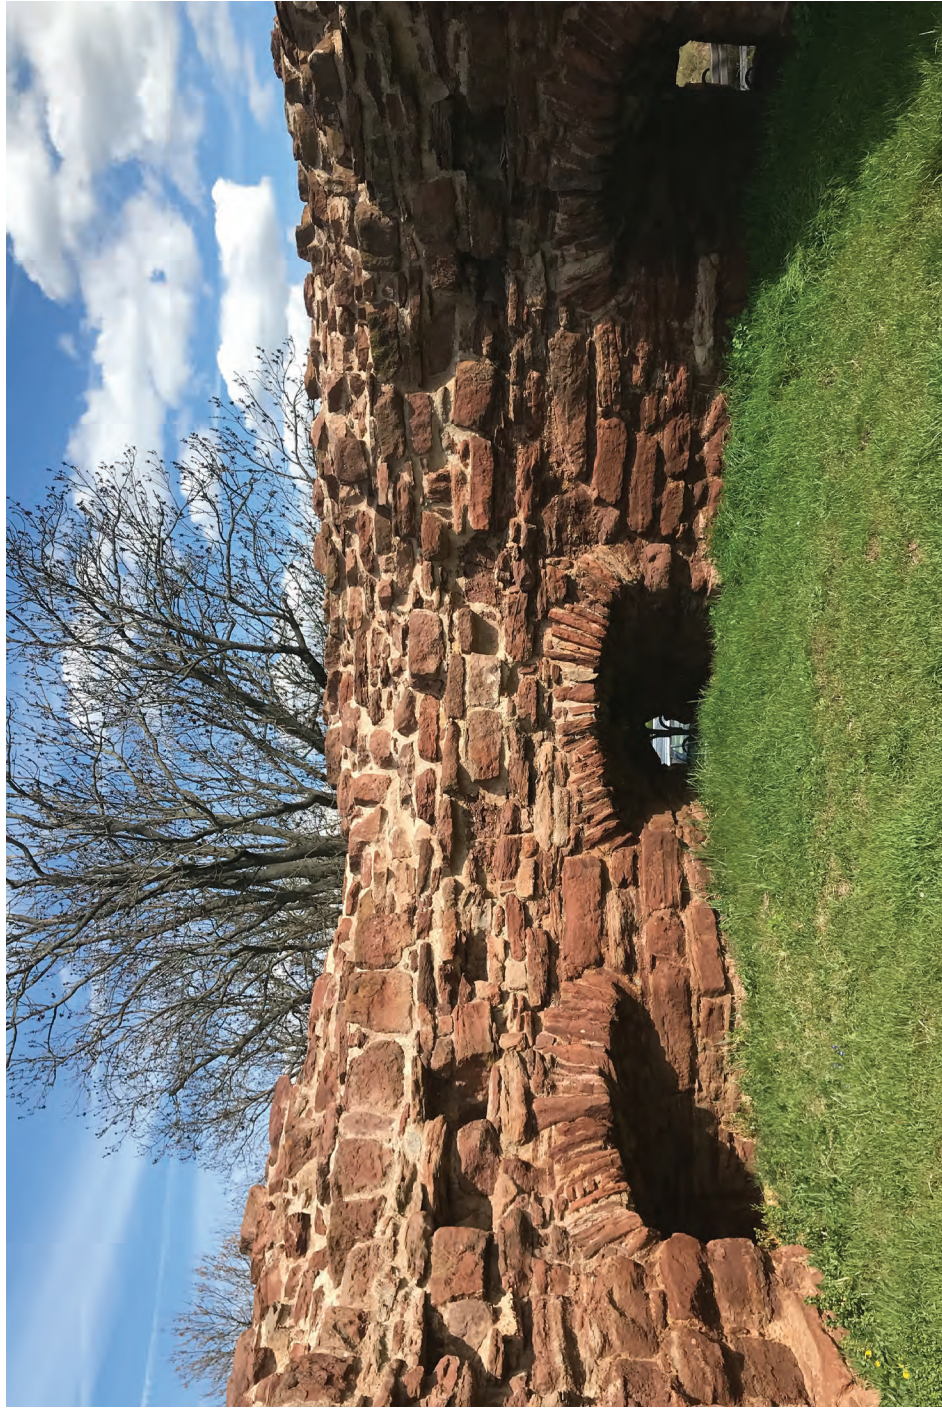
9. Vnitřní prostor bašty C, úroveň ternu cca. do poloviny vnější výšky

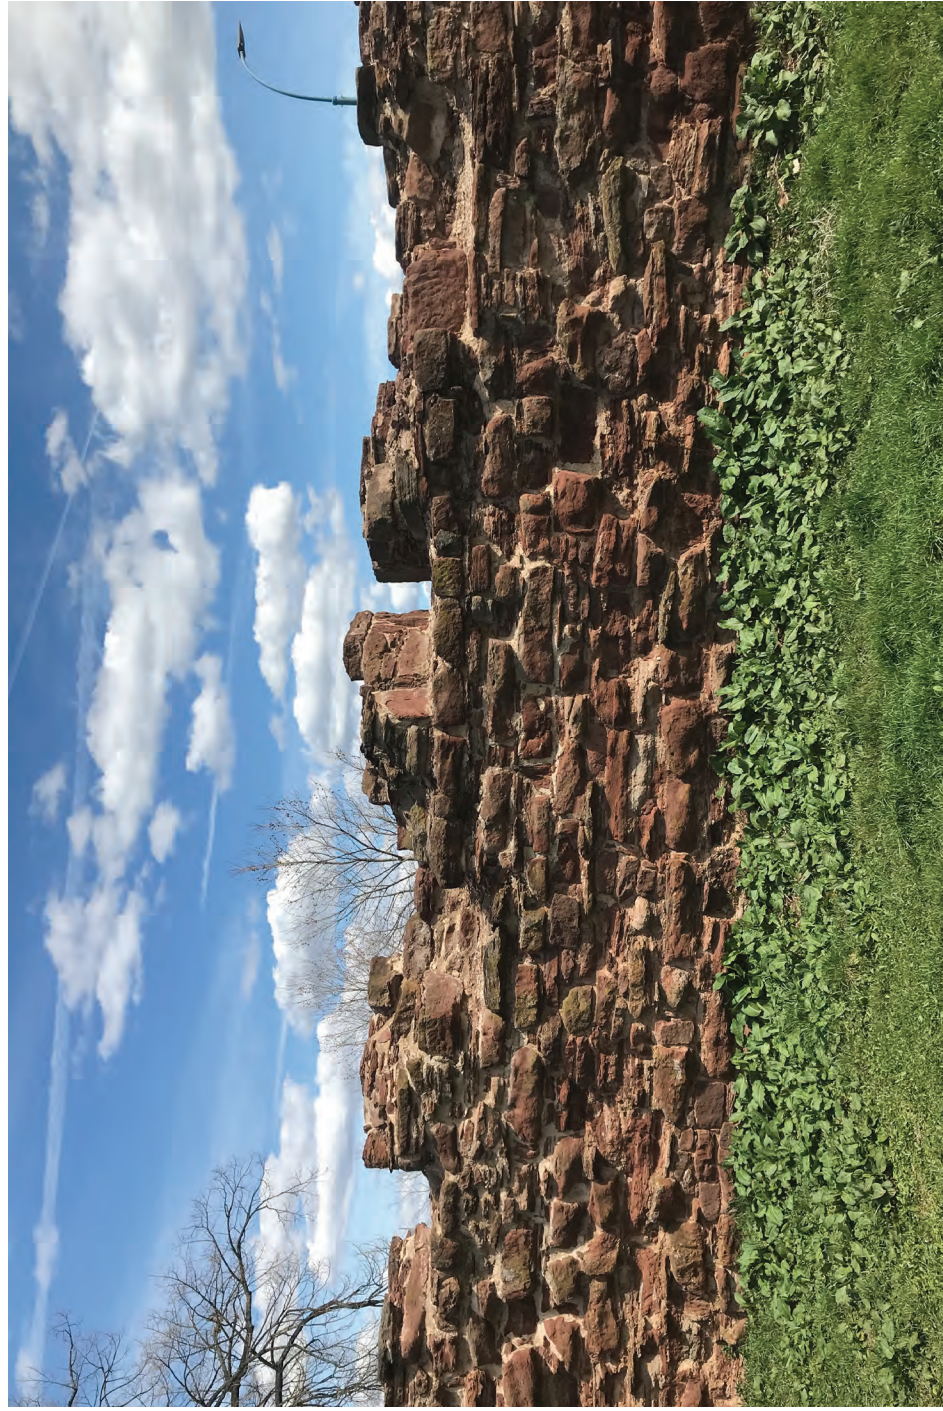
10. Rub zdíva v úseku BC, v horní části patrné naznačení střílen provedené při posledním zásahu

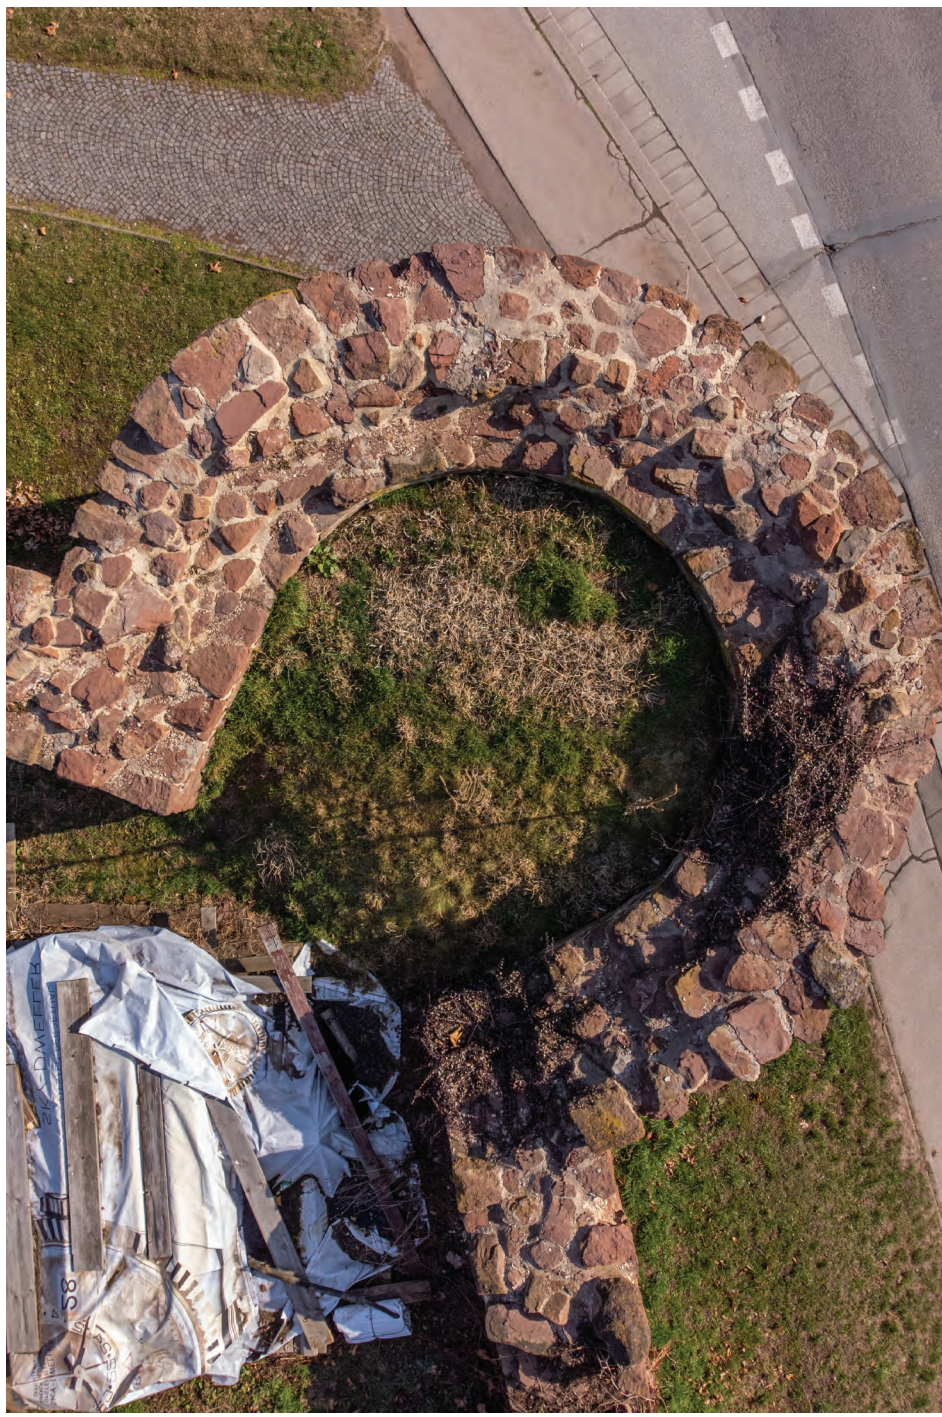
11. Bašta B, pohled na korunu zdiva nově omítnutou při poslední rekonstrukci

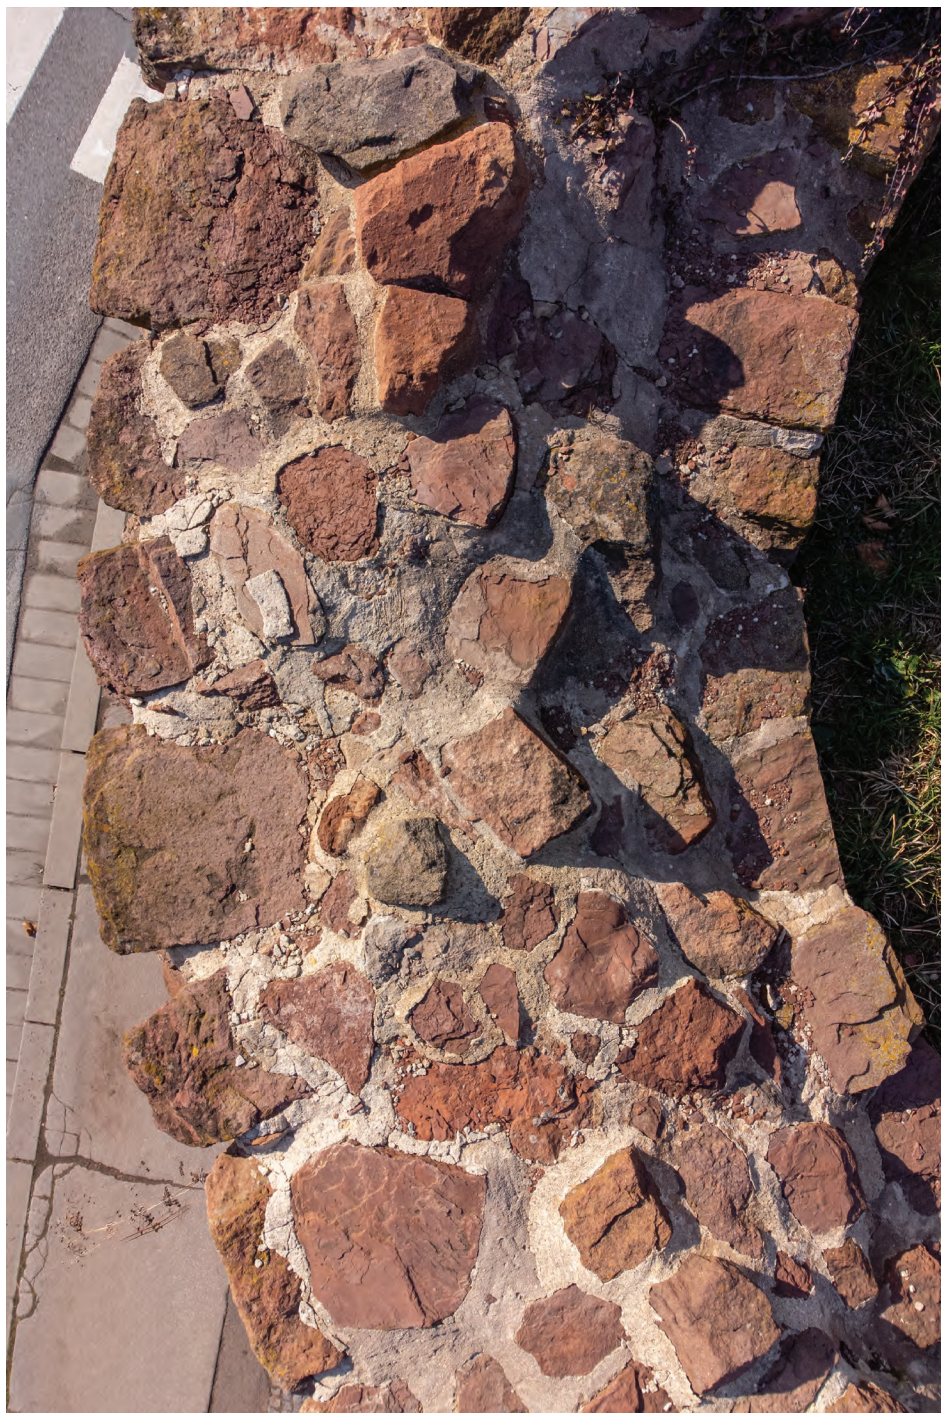
12. Detail předchozího, poškození nově provedených omítek a nově vezděných kamenů

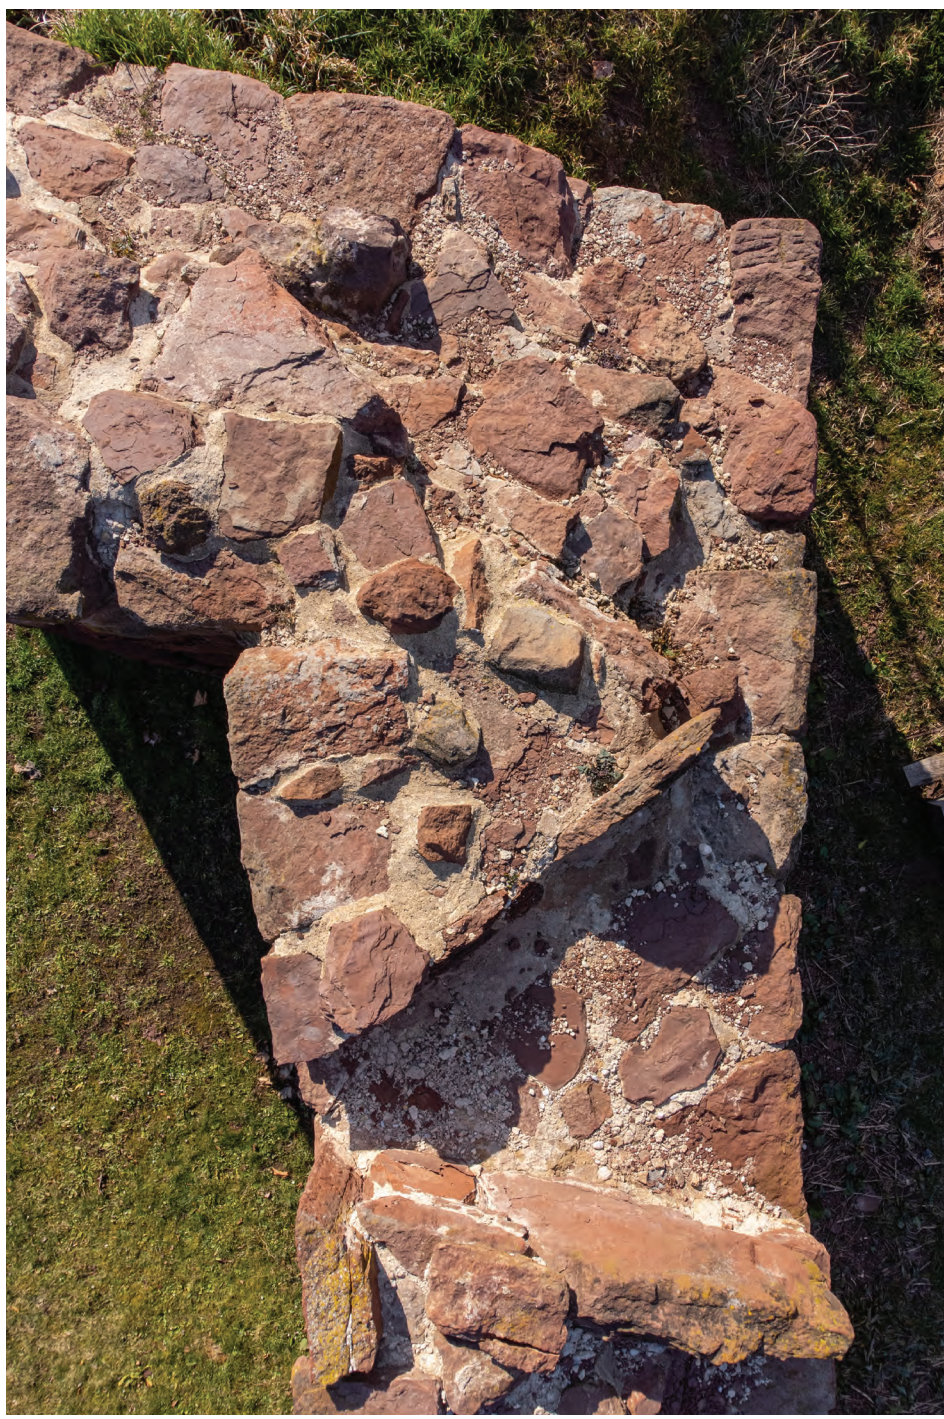
13. Nároží Bašta B/úsek BC, nově rekonstruovaná střílna, nálevkovitý typ, zcela destruované omítkové plochy

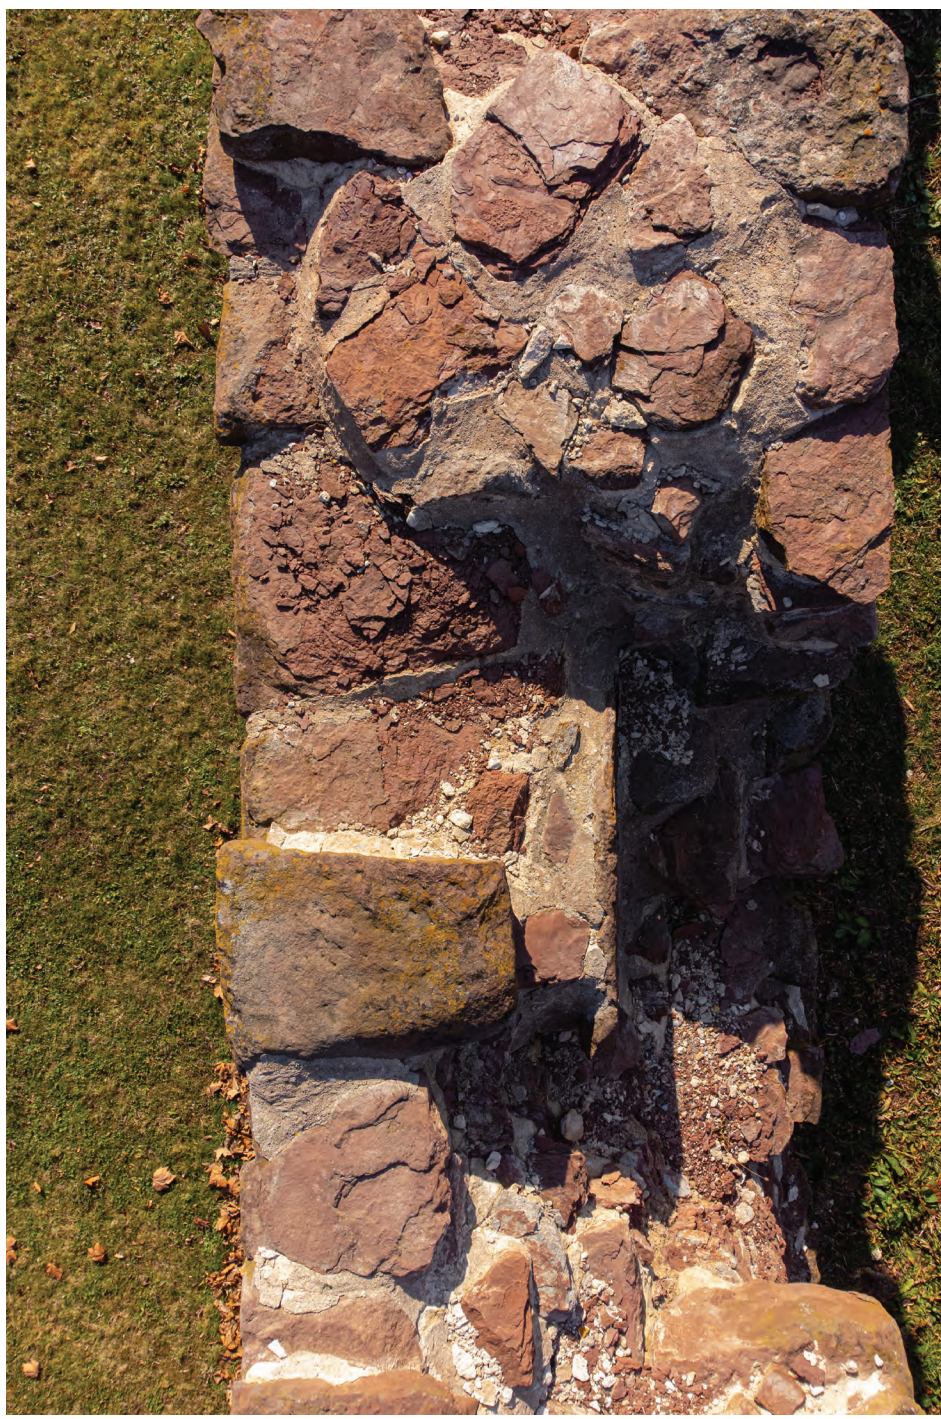
14. Úsek BC, druhý typ rekonstruované střílny s parapetem

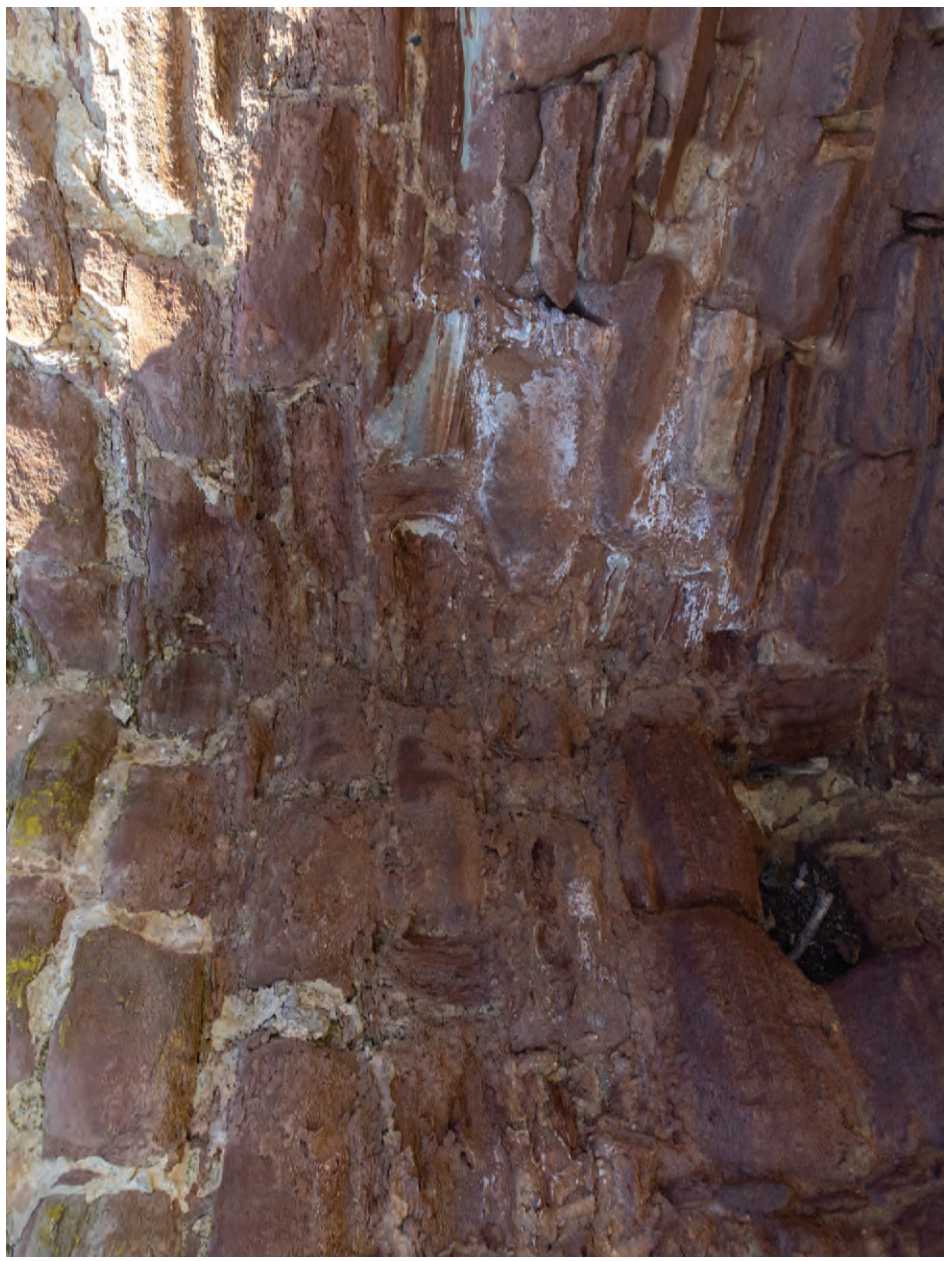
17. Bašta B, výkvěty solí

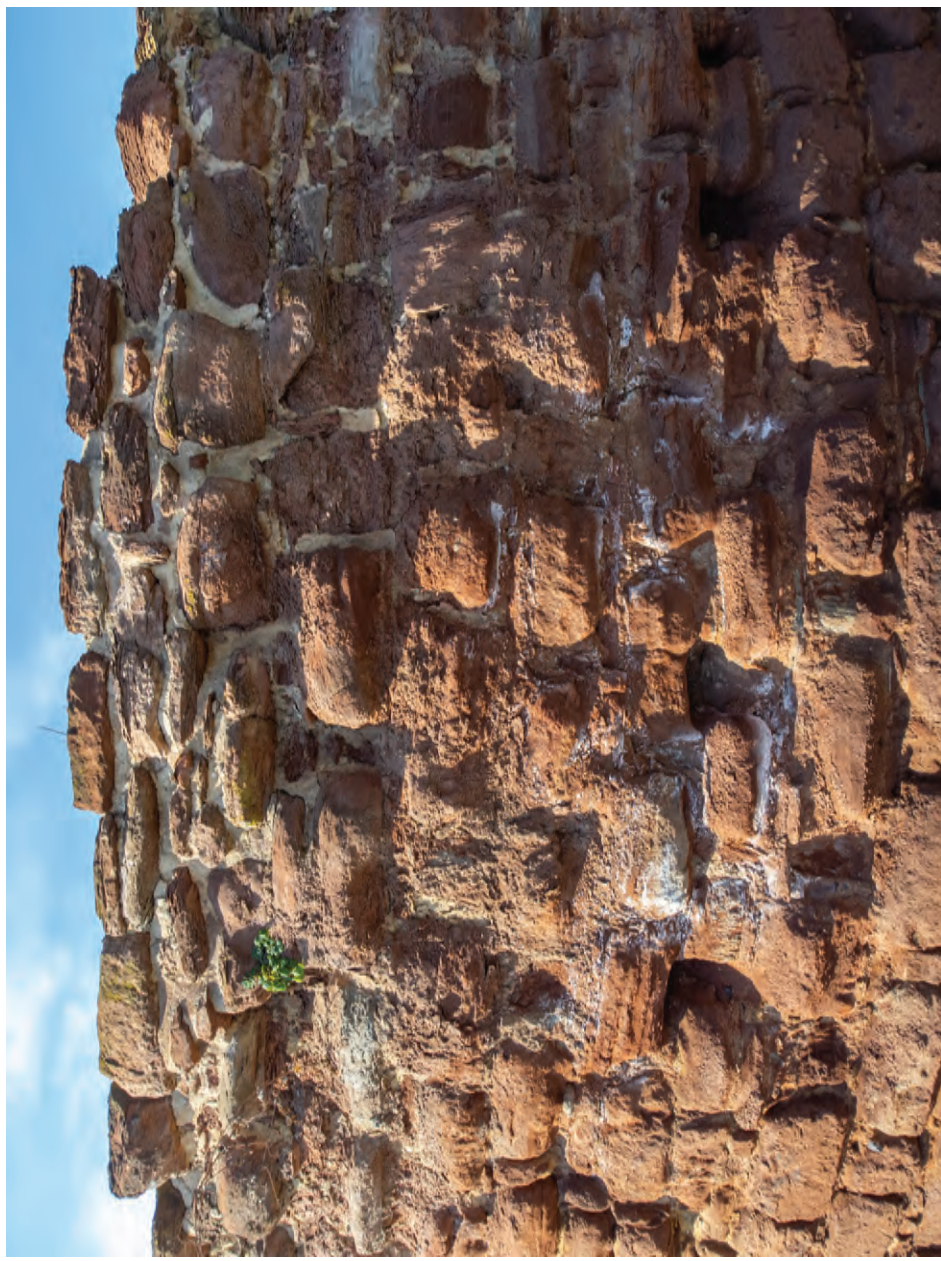
18. Bašta B, masivní úbytek hmoty zdiva a výkvěty solí v horní třetině bašty

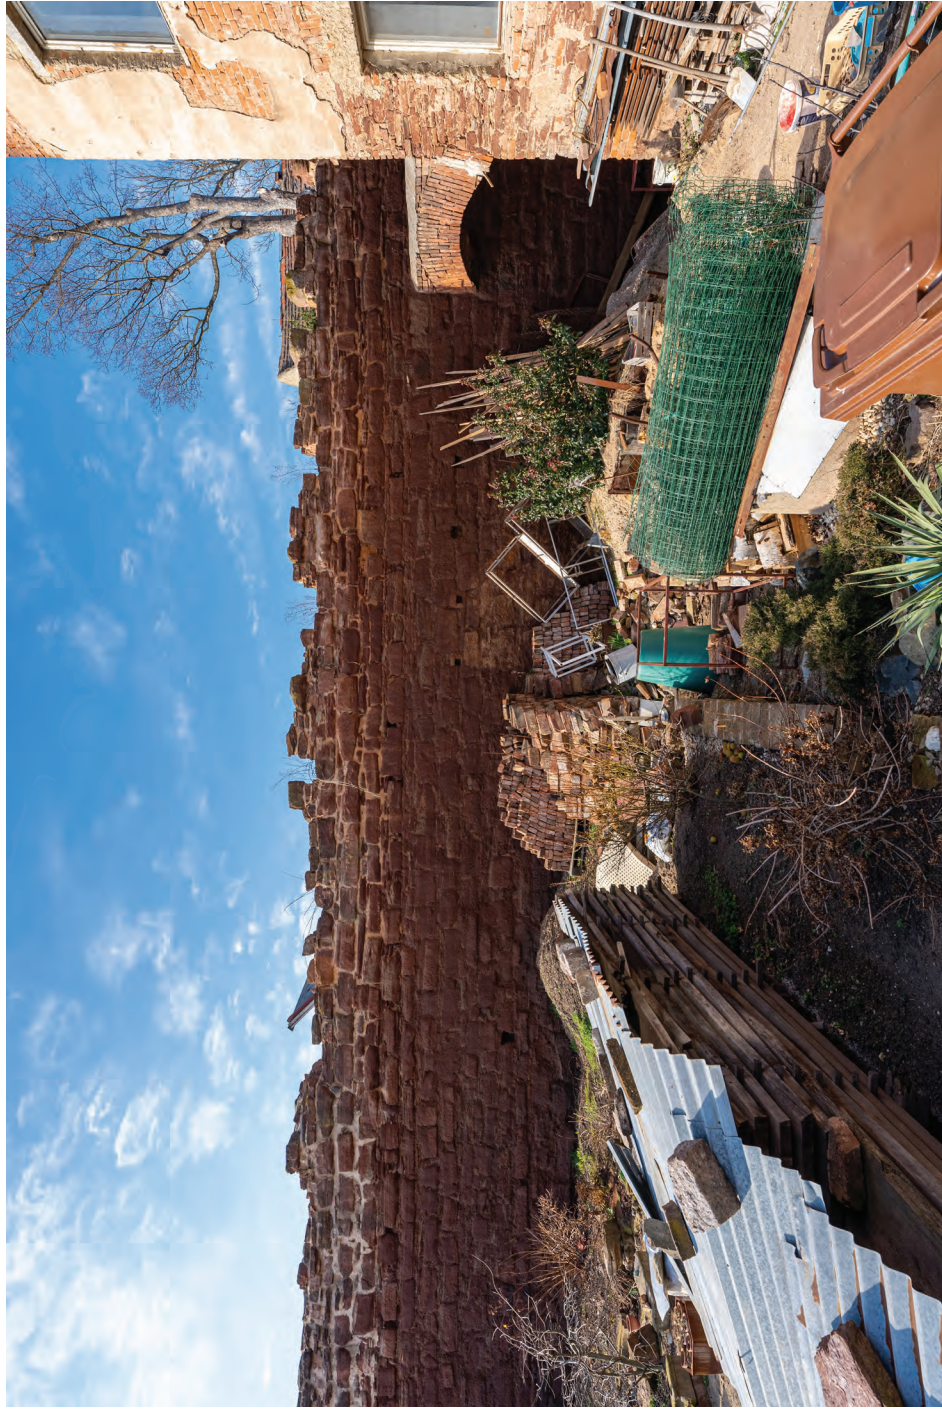
19. Úsek D, zavhlčení zdiva pod úroveň nově opravené koruny zdiva

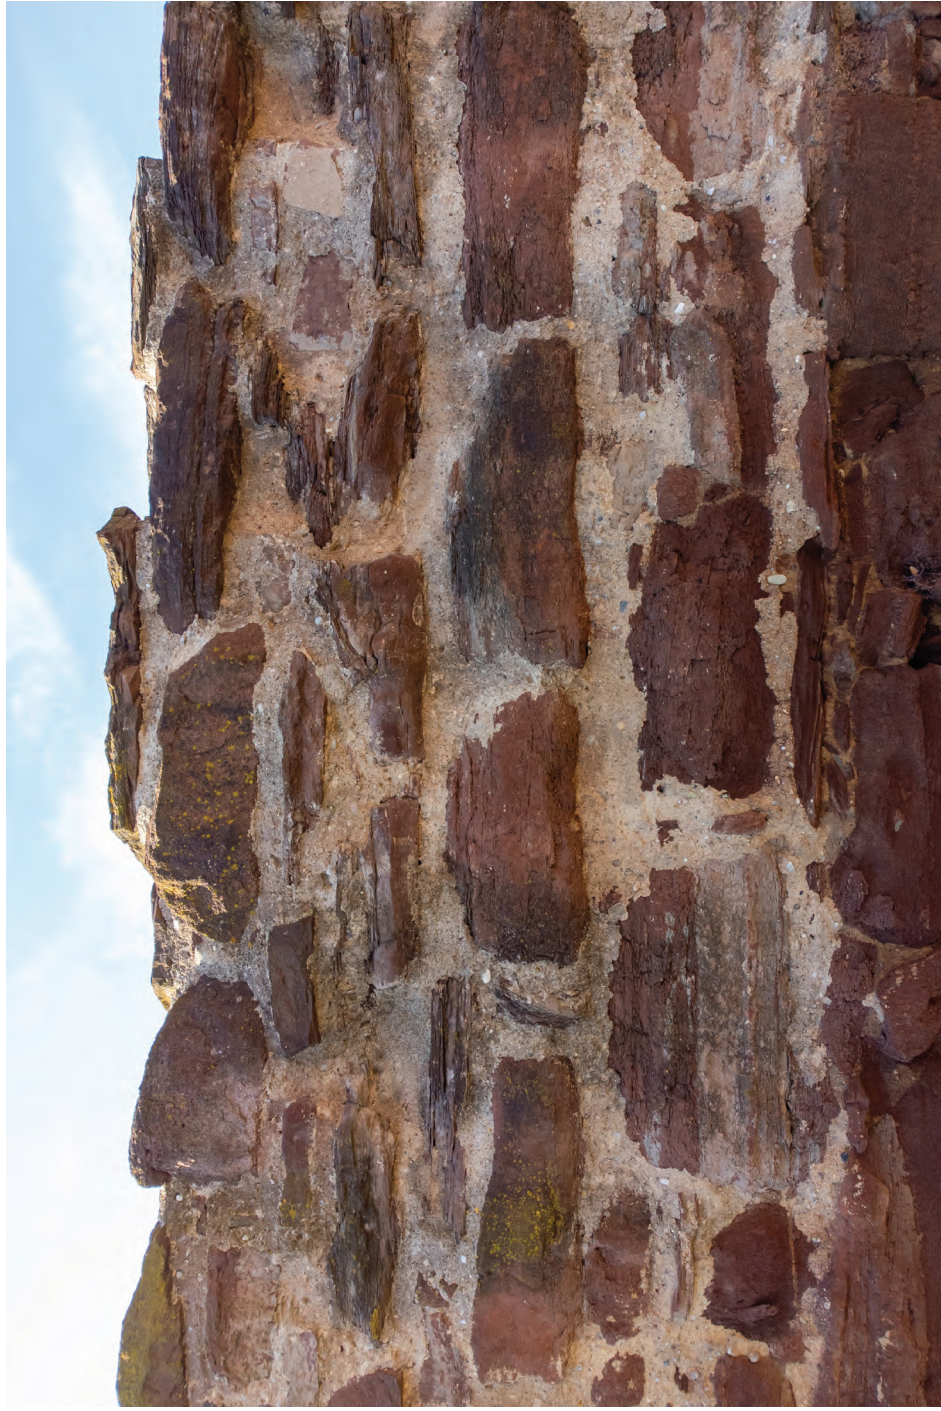
20. Úsek D, detail nově provedených výplní spár bez výraznějšího poškození
