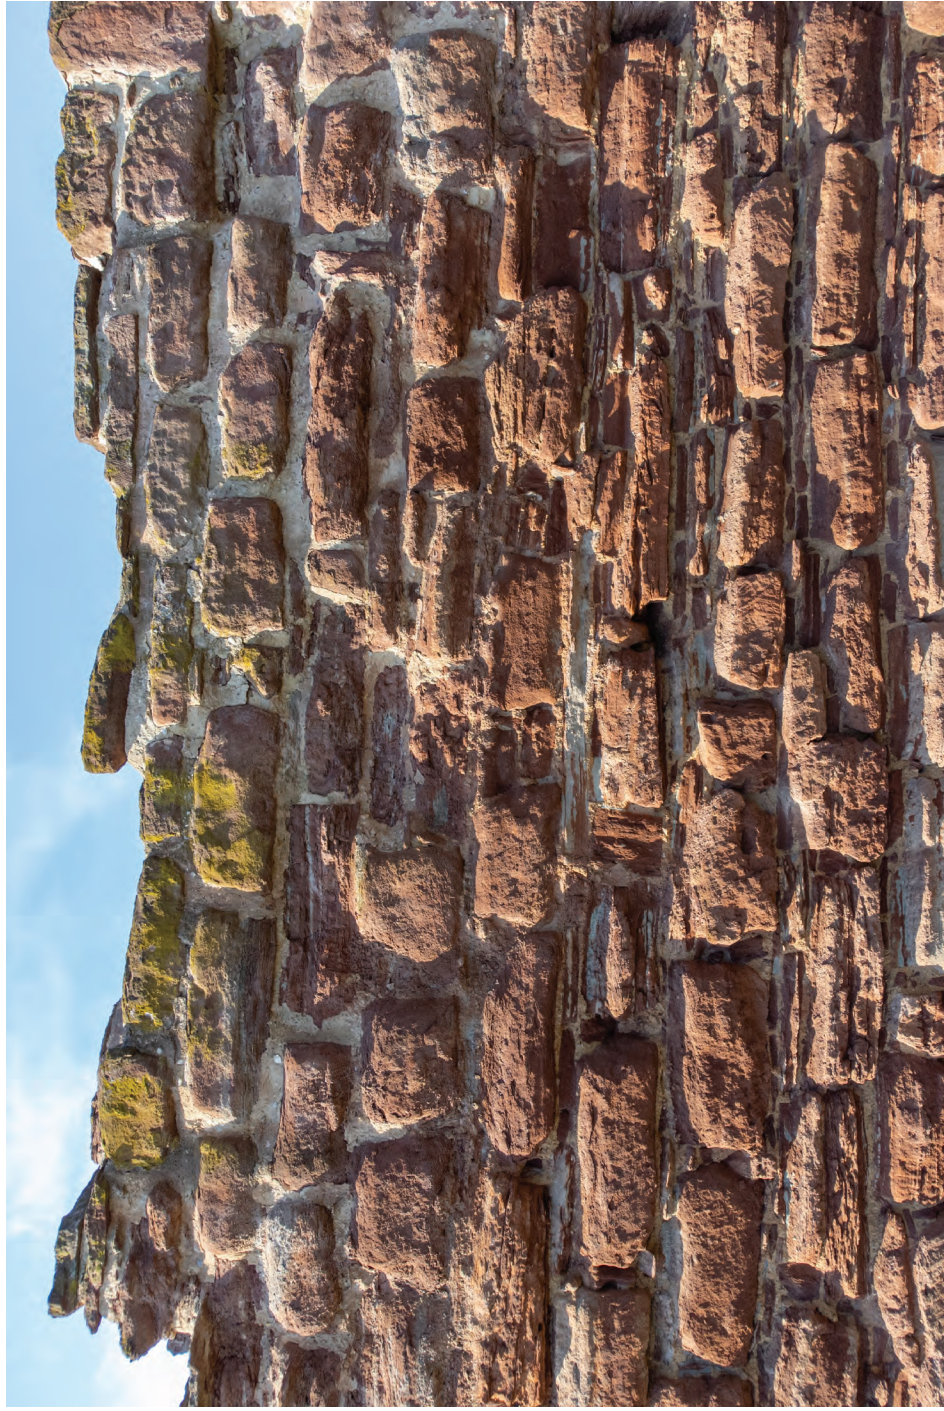
21. Úsek BC, detail stavu kamenů zdiva

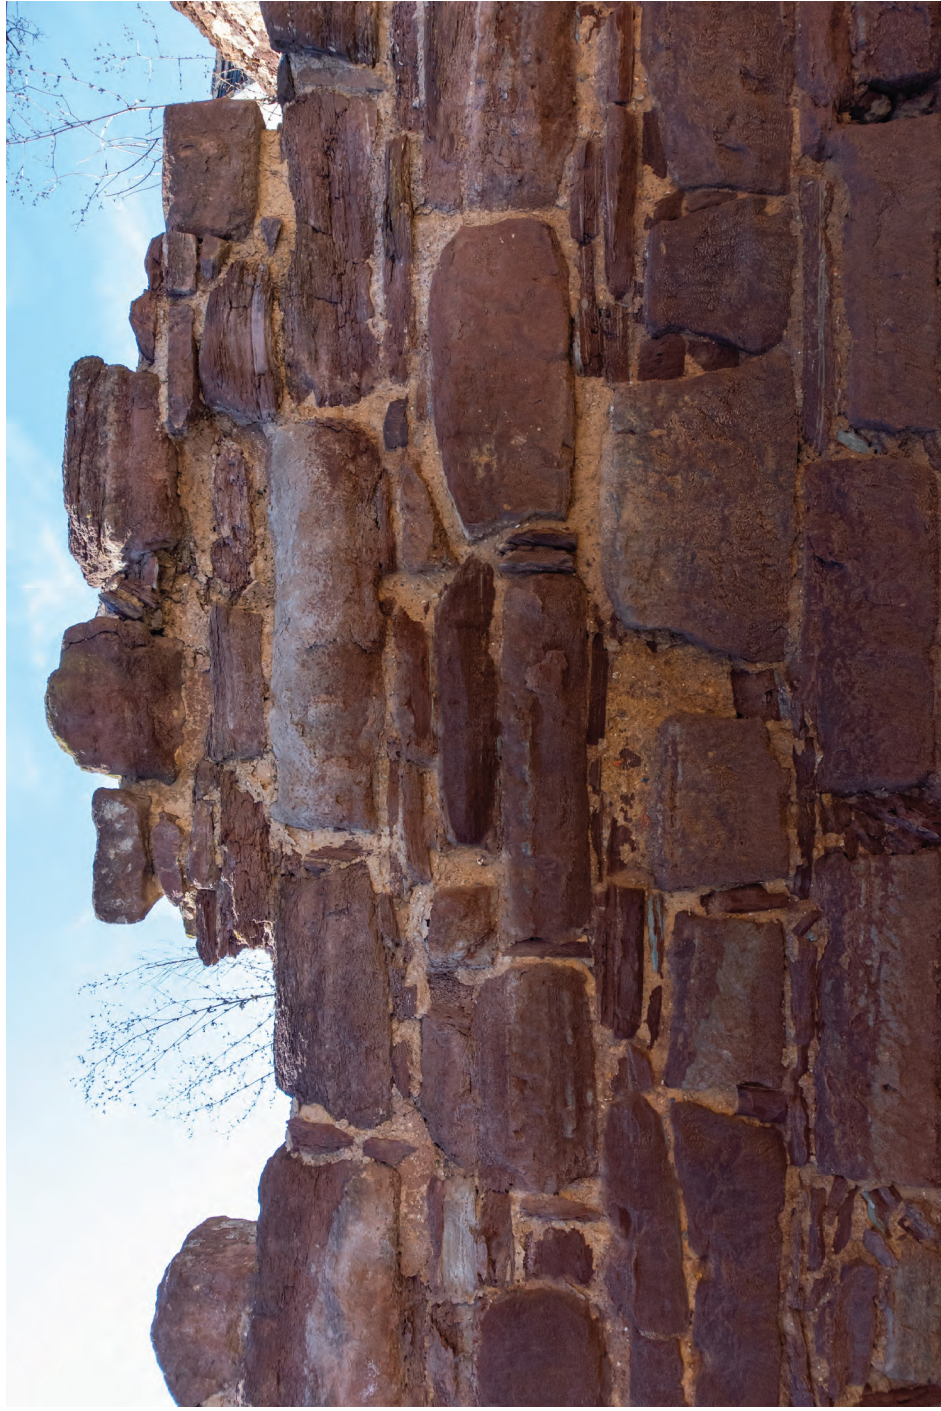
22. Úsek D, detail stavu kamenů zdiva
