Torzo JV pásma městského opevnění v Českém Brodu

Restaurátorský průzkum

Březen - květen 2022

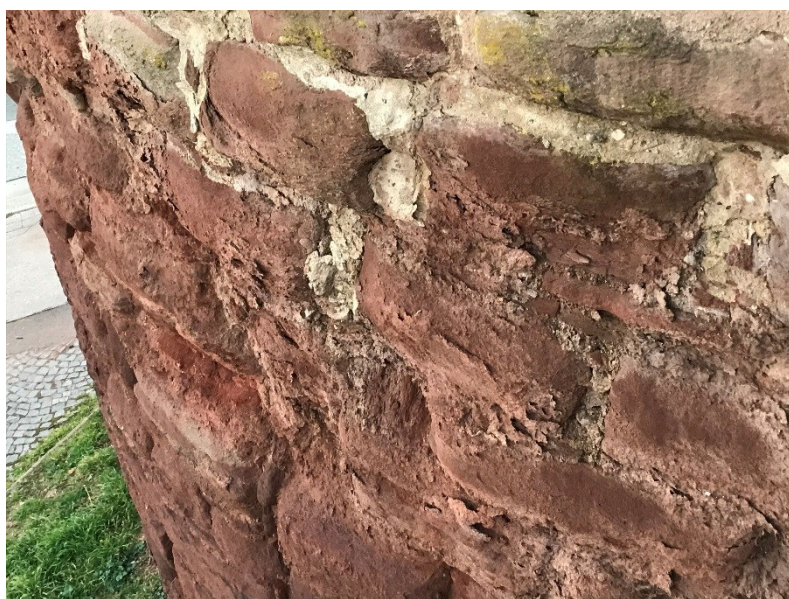
V celém hodnoceném úseku je patrná hloubková degradace kamenného materiálu zdiva, v závislosti na typu a kvalitě jednotlivých bloků. Nejvíce poškozena je horní třetina zdiva nárožního bastionu B, kde dochází k vrstevnatému rozpadu horniny a ztrátám hmoty hloubky několika cm. Úbytek materiálu již ohrožuje stabilitu koruny zdiva tohoto bastionu. Podobně vážně je poškozeno i zdivo v horní třetině navazující kurtiny v severním směru. Dále od následujícího bastionu v severním směru je stav zdiva již poněkud lepší.

Takto masivní degradaci lze pozorovat pouze lokálně, nicméně povrch kamene je i zde pokryt vrstvou odplaveného materiálu z málo soudržných kamenných bloků. Použitý materiál je výrazně náchylný k degradaci. Zdrojem degradace je především slída a hematit. Hydratací hematitu dochází k jeho přeměně na limonit. Tento proces je spojen se zvětšením objemu minerálu a vytvoření tlaku, vedoucím k rozpadu horniny. /Více viz Příloha 1 - Petrografický rozbor/

Foto 1/Silně degradovaný kámen horní třetiny zdiva nárožního bastionu

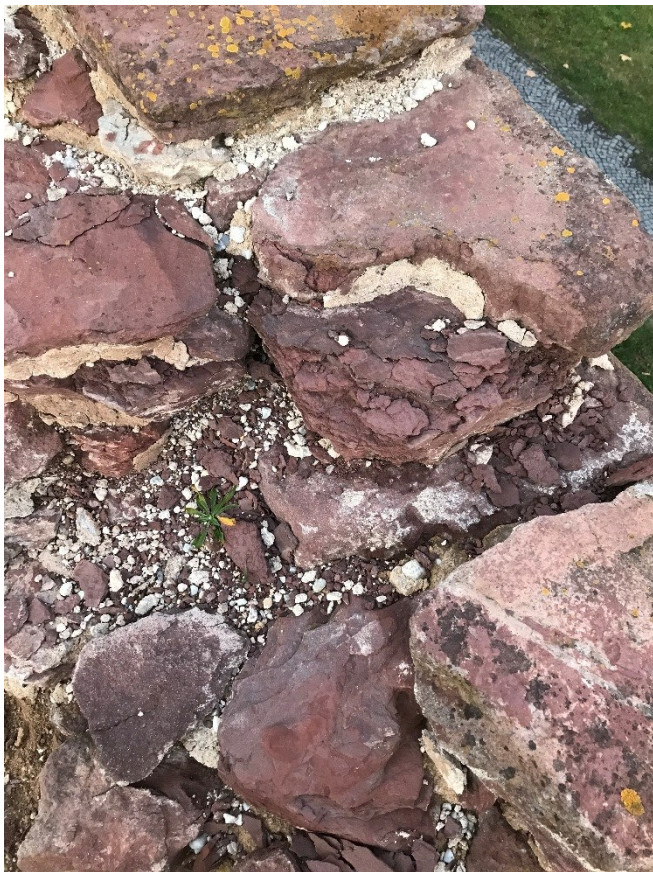
Prakticky v celém úseku od nárožního bastionu po výpadovou branku je patrná rozsáhlá destrukce malty spárování ve svrchní ploše koruny zdiva, často ve spojení s rozpadem okolních kamenů, jejichž část byla do konstrukce nově vložena. Na mnoha místech jsou spáry zcela vydrolené, pod touto drtí je patrné usazování vlhkosti, pronikající skrz poruchy spár do zdiva.

Příčinou špatného stavu spárování je, především ve svrchní ploše, značná expozice malt vůči srážkové vodě, která zůstává stát na určitých plochách. V zimním období pak dochází k vymrzání vody a průniku vody vzniklými trhlinami do zdiva. Zásadním degradačním činitelem je rovněž přítomnost vodorozpustných solí. Malta pojená převážně vzdušným vápnem nedokáže v daných podmínkách optimálně vyzrát. Náchylnost malty spárování, použité při poslední opravě koruny zdiva, ještě zvyšuje velká šíře spár. Plochy tvořené měkkou maltou jsou logicky náchylnější k degradaci, z hlediska technologie provedení je tedy vhodnější spáry pokud možno vyplnit zlomky kamene.

Foto 2/ Destrukce malty spárování a přilehlých kamenných bloků

- Jako možný preventivní zákrok lze navrhnout restaurování koruny zdiva, spočívající v pročištění spár od degradovaných malt a výměnu degradovaných kusů kamene. Pro výměnu doporučujeme užití odolnější horniny, shodných estetických vlastností (červený permský křemitý pískovec). Tyto výměny pak provádět přednostně ve svrchní ploše koruny zdiva, která je nejvíce zatížena. Při spárování zdiva je nutné dbát na minimalizaci náchylných maltových ploch. Restaurování a rekonstrukci koruny je vhodné provádět po částech, kdy na první etapě budou jednotlivé postupy vyzkoušeny a v budoucích etapách mohou být, dle potřeby, upraveny. Vzhledem k zatížení zdiva vlhkostí a solemi doporučujeme užití hydraulického vápna. Po provedení restaurování koruny zdiva je jako dlouhodobější ochranu možné zvážit její zadrnování. V úseku A, baště B, úseku BC a baště C doporučujeme kompletní odspárování kubatury koruny zdiva, upravené při posledním zásahu. Pro úsek D je možné navrhnout pouze lokální opravy spárování, v závislosti na jeho stavu v době realizace zásahu.

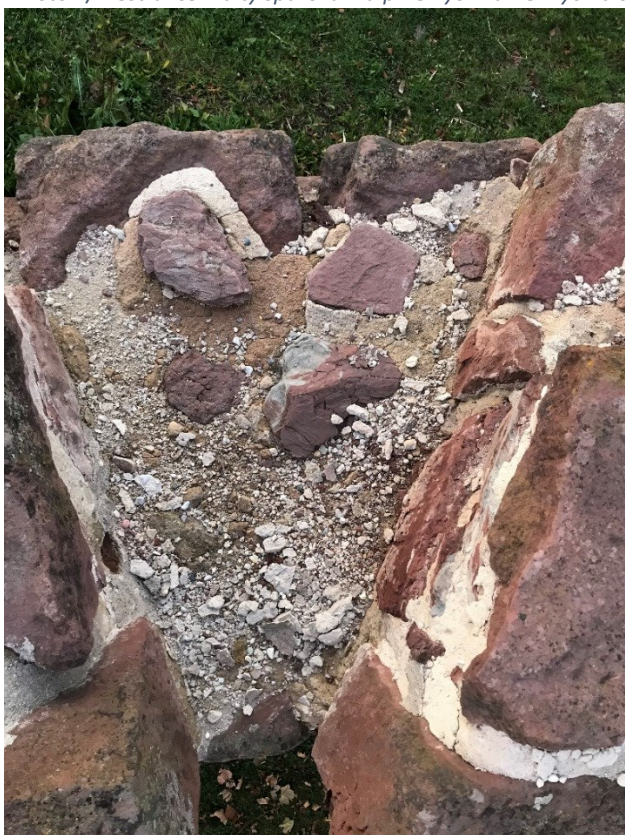
Foto 3/ Hlubková destrukce malt parapetu nálevkovitého typu střílny severně od nárožního bastionu

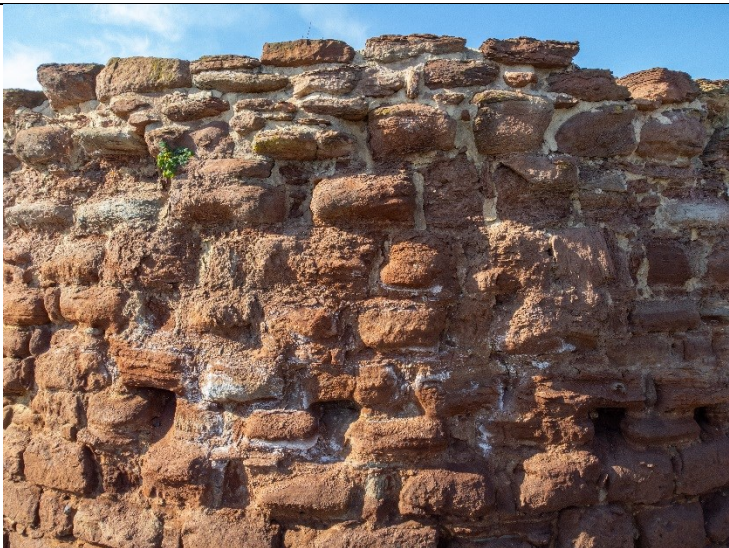
Popis poškození	Foto
Masivní ztráta hmoty zdiva/vznik kaveren

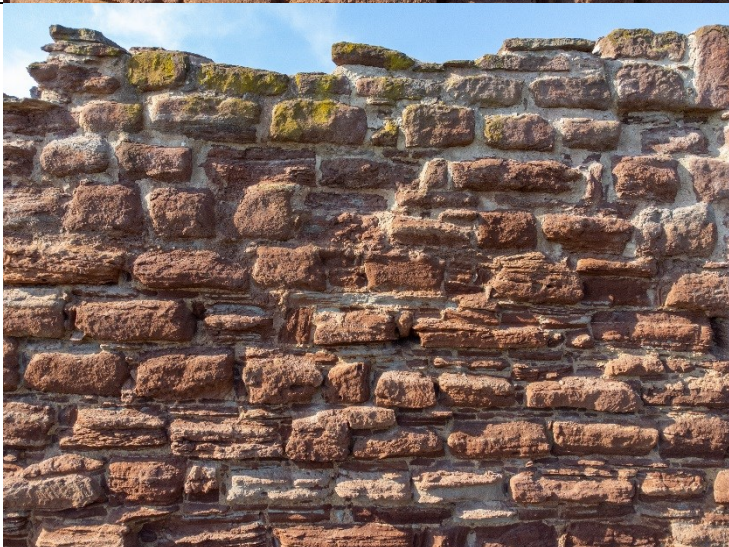
Hloubková degradace kamene

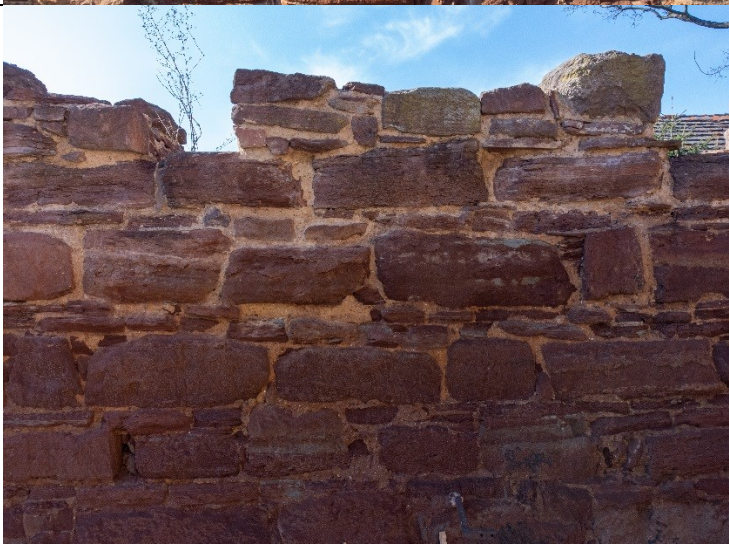
Lokální degradace kamene/stabilní stav kamene

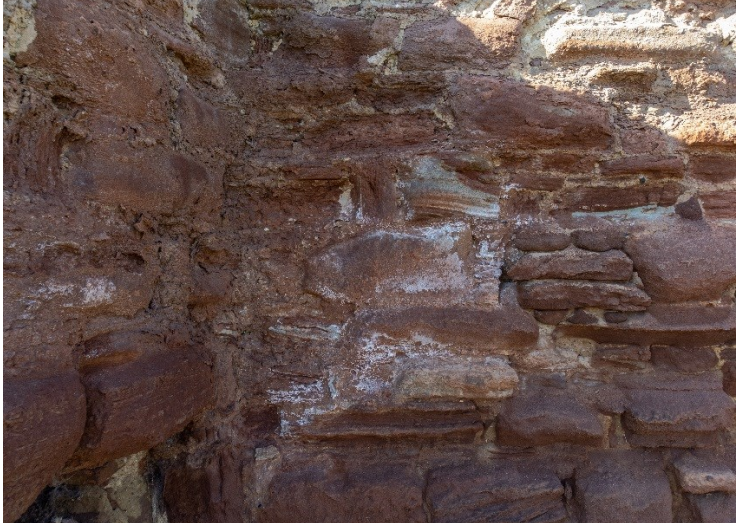
Bílé výkvěty

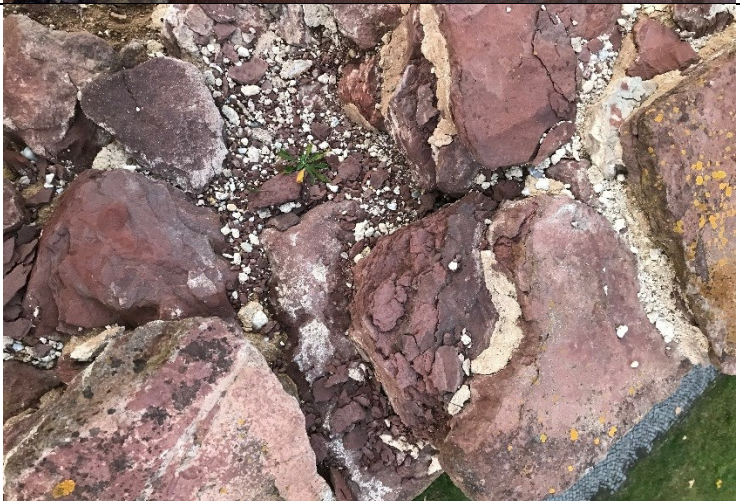
Destrukce spárování
