Odborný posudek

výskytu zvláště chráněných druhů

rorýs obecný (*Apus apus*) a netopýři (Chiroptera)

v pavilonech E a F v areálu Nemocnice Český Brod,

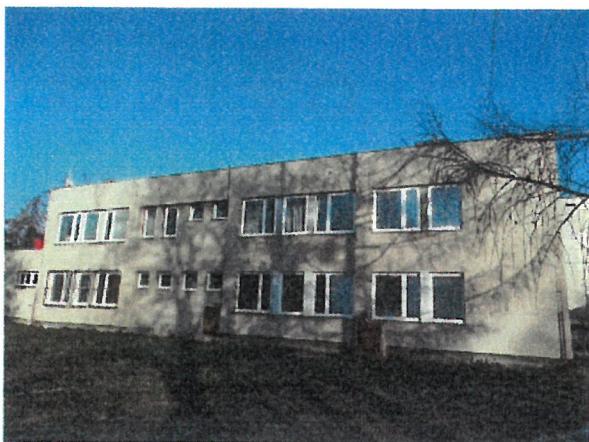
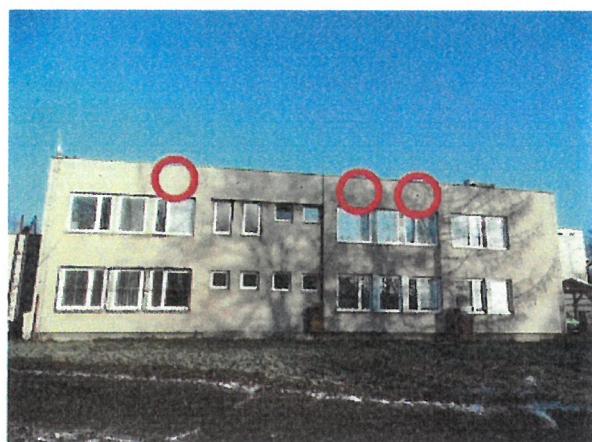
č. 2 – 3 Pavilon E, jih

Tučně a písmenem „N“ jsou označeny úkryty ZCHD netopýrů. Viz též 3.1 Fotodokumentace, foto č. 2, 4, 6, 8 - 9 se zákresy úkrytů netopýrů červenou barvou.

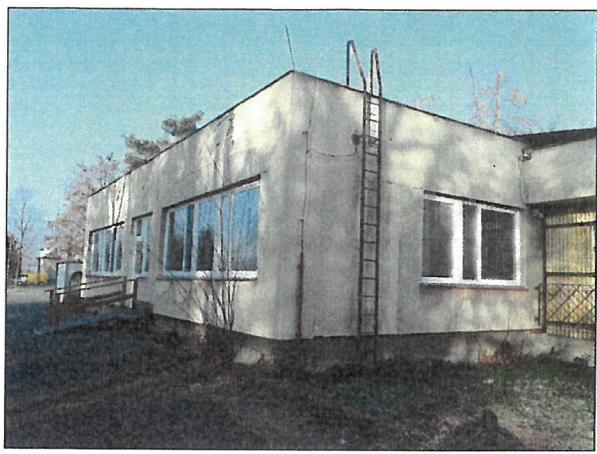
č. 11 Pavilon F, západ

- Ve druhé fázi průzkumu byla provedena detailní kontrola **obvodového pláště** objektu. Obvodový plášť pavilonů a spojovacího krčku tvoří cihelné zdivo, kryté omítkami a fasádní barvou. Viz 3.1 Fotodokumentace, foto č. 2 - 13. Poškození fasády, zasahující až do zdiva, bylo zjištěno na východní fasádě pavilonu E v úrovni 2. NP. 3.1 Fotodokumentace, foto č. 22. Rozsáhlejší poškození fasády byla dále zjištěna na jižní a západní fasádě pavilonu F v úrovni atiky. 3.1 Fotodokumentace, foto č. 11, 16.

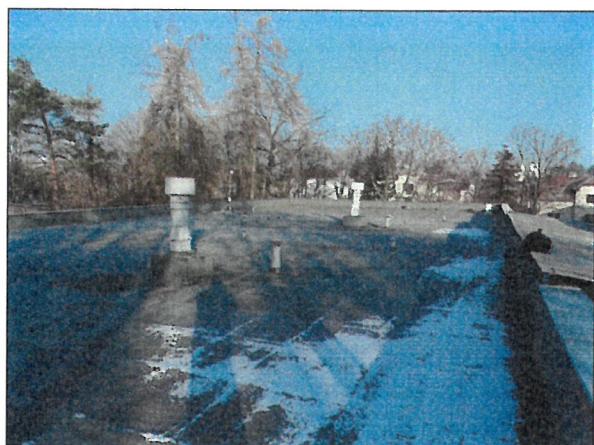
- V první fázi průzkumu byla provedena detailní kontrola **střešních plášťů a podstřeší** pavilonů E a F a spojovacího krčku. Viz 3.1 Fotodokumentace, foto č. 14 - 16. Jednoplášťové ploché střechy jsou pevně spojeny se zdivem. Viz 3.1 Fotodokumentace, foto č. 15 - 16. Střešní krytinu tvoří asfaltová lepenka, nebyla zjištěna žádná rozsáhlejší poškození. Viz 3.1 Fotodokumentace, foto č. 14. Otvory v ploše střechy jsou opatřeny funkčními kryty. Proluka mezi spojovacím krčkem a pavilonem F je překryta laminátovými šablonami, uložená na kovovém roštu. 3.1 Fotodokumentace, foto č. 12 – 13, 24.

č. 14 Pavilon F, pohled na plochu střechy

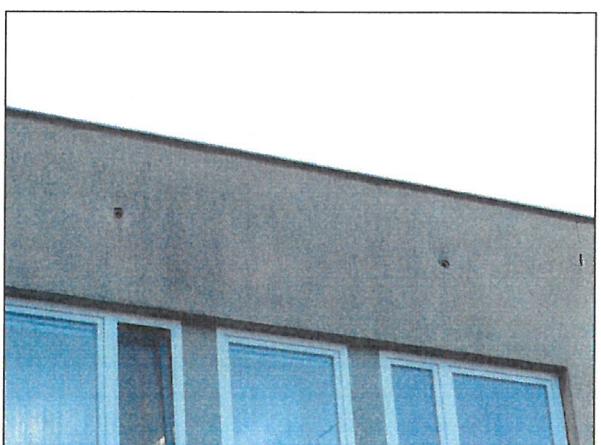
- Střechy jsou jednotně odvětrávány kruhovými ventilačními otvory (dále jen „VO“) s průměrem 45 mm, umístěnými v atice tl. 320 mm. Viz 3.1 Fotodokumentace, foto č. 15 - 16. Distribuce VO je následující (první číslo představuje celkový počet VO, číslo za první lomítkem počet úkrytů ZCHD netopýrů, číslo za druhým lomítkem počet hnízdišť ZCHD rorýse obecného):

č. 15 – 16 Pavilly E a F, detaily atiky s VO

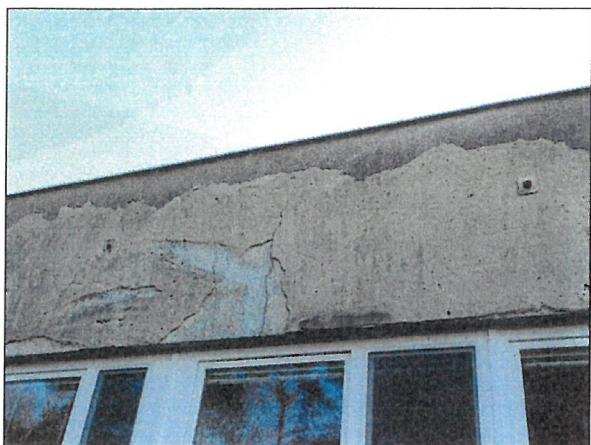
- VO byly původně opatřeny jemnými kovovými síťkami, vloženými mezi zdivo a vrstvu omítky. Funkční síťky se zachovaly pouze ve 3 VO v jižní části východní fasády pavilonu F. Viz 3.1 Fotodokumentace, foto č. 17. Ve zbylých VO se zachovaly pouze fragmenty sítek. Viz 3.1 Fotodokumentace, foto č. 18. Některé VO jsou překryty omítkami. Viz 3.1 Fotodokumentace, foto č. 19.

č. 17 Pavilon F, východ, detail VO s funkční kovovou síťkou

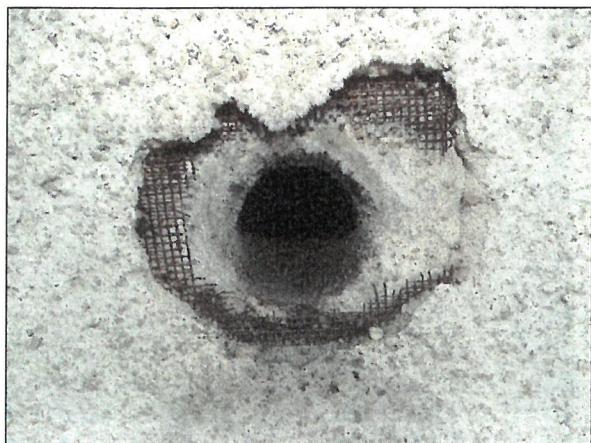
č. 18 Pavilon E, sever, detail volně průchozího VO

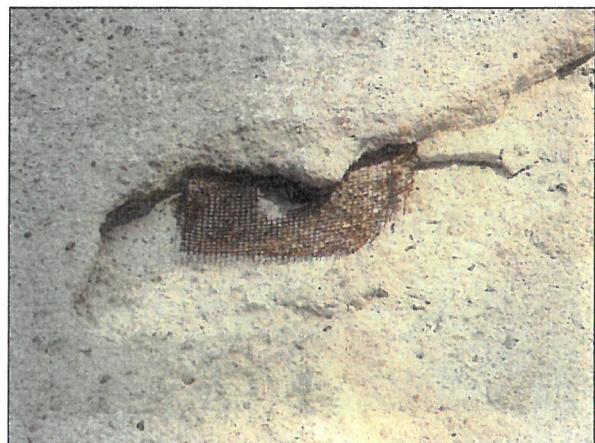
č. 19 Pavilon F, jih, detail zaslepeného VO

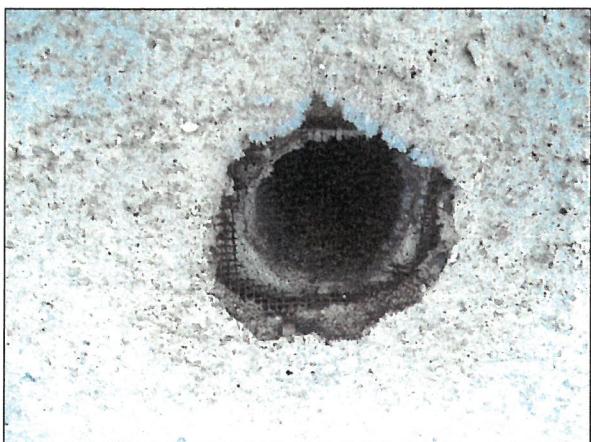
- Všechny volně průchozí VO byly detailně prozkoumány inspekční endoskopickou kamerou s tímto výsledkem: **úkryty ZCHD netopýrů** (Chiroptera) **byly zjištěny za celkem 11 VO v podstřeší pavilonů E a F.** Úkryty slouží netopýrům v zimním období, v průběhu průzkumu byly akusticky a vizuálně (endoskopicky i díky námraze v horní části VO, vzniklé v důsledku unikání vydechovaných vodních par) zjištěny desítka dosud nehybernujících jedinců. Viz 3.1 Fotodokumentace, foto č. 20. Za dalšími 7 VO v podstřeší pavilonů E a F byla zjištěna použitá hnízda pěvců (pravděpodobně rody Parus, Cyanistes a Passer). Viz 3.1 Fotodokumentace, foto č. 21. Distribuce úkrytů ZCHD netopýrů a hnízdišť pěvců je následující:

č. 20 Pavilon E, sever, detail VO - úkrytu netopýrů

- d) Pokud bude výjimka udělena, doporučuji ve vhodném období (15. 3 – 30. 4., resp. 1. 9. – 31. 10.) ještě před zahájením stavebních prací na všechny VO umístit jednocestné uzávěry, které ukrytým živočichům umožní opustit podstřeší bez možnosti návratu. Viz 3.3 Jednocestná uzávěra.

- e) Po realizaci stavebních úprav stávající sídla ZCHD zaniknou. Nová skladba střech bude nevětraná, VO budou zaslepeny. Otevřená část interiéru spojovacího krčku bude uzavřena. Za této situace doporučuji stávající sídla ZCHD netopýrů kompenzovat instalací 11 budek pro netopýry, umístěných v místě stávajících úkrytů. Viz 3.2 Budky pro netopýry. Viz též 3.1 Fotodokumentace, foto č. 3 – 4, 6, 8 - 9 se zákresy úkrytů netopýrů červenou barvou. Kompenzace hnizdiště ZCHD vlaštovky obecné není možná. Není vyloučeno, že vlaštovky využijí podhled nad nově budovanou bezbariérovou rampou v jižní části spojovacího krčku.

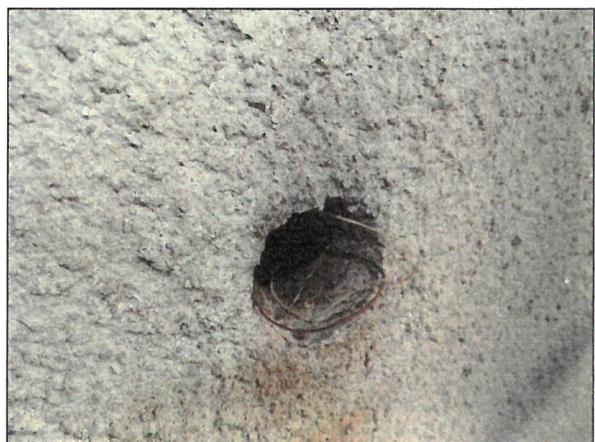
č. 21 Pavilon E, jih, detail VO – hnízdiště pěvců

- f) Zanikající hnizdiště pěvců doporučuji kompenzovat vyvěšením 5 ks budek typu „sýkorník“ na stromy v areálu ve vzdálenosti do 50 m od pavilonů E a F.

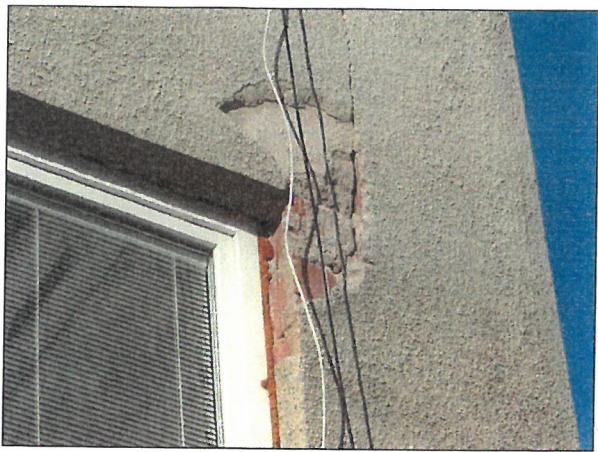
č. 22 Pavilon E, východ, detail poškození zdiva

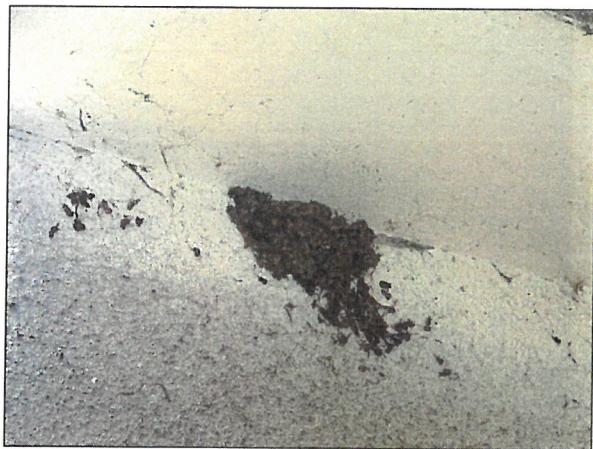
- V interiéru otevřené části spojovacího krčku bylo v horní části stěn zjištěno 1 použité hnízdo a 1 fragment hnízda ZCHD vlaštovky obecné (*Hirundo rustica*). 3.1 Fotodokumentace, foto č. 23, na foto č. 24 - 25 červeně označeno umístění hnízdišť.

č. 23 Spojovací krček, detail hnízda vlaštovky obecné

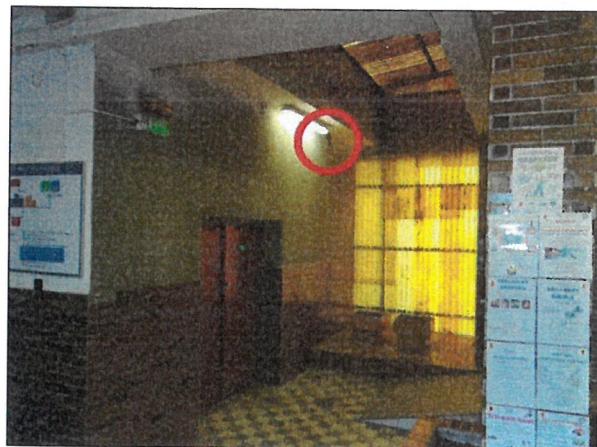
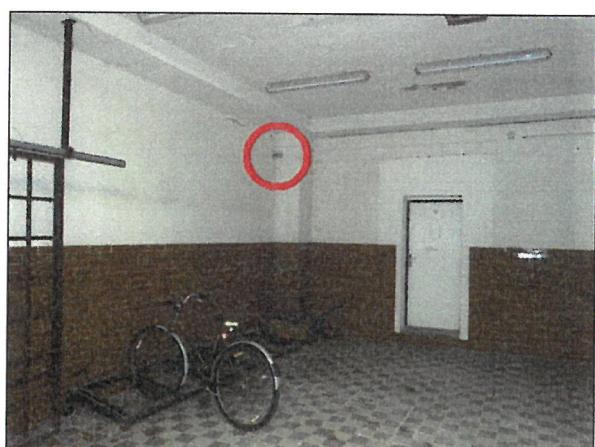
č. 24 – 25 Spojovací krček, pohledy do interiéru se zákresy umístění hnízd vlaštovky obecné

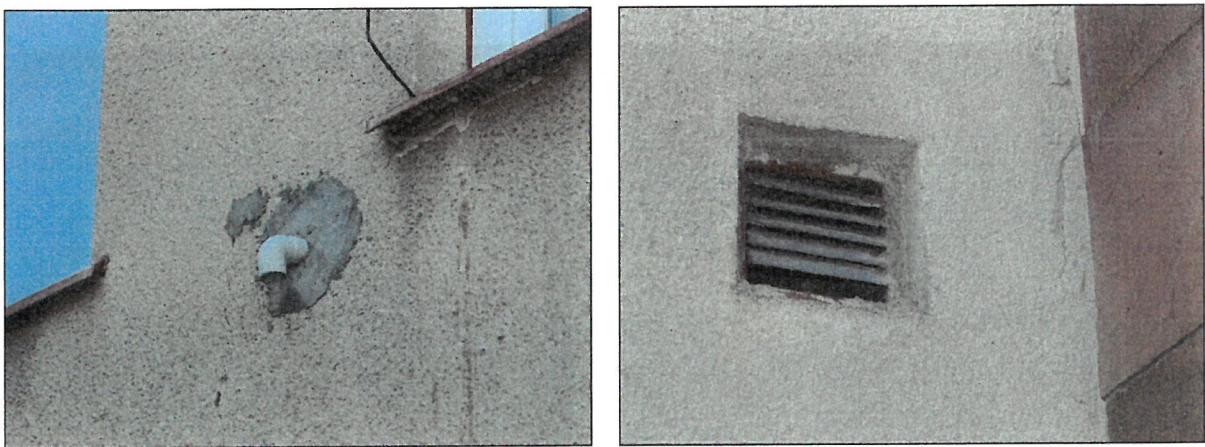
- Kromě oken se v obvodovém pláště na severní a západní fasádě pavilonu E nacházejí 2 VO. VO na severní fasádě je osazen novodurovým kolenem, VO na západní fasádě je krytý kovovou mřížkou s horizontálně orientovanými lamelami. 3.1 Fotodokumentace, foto č. 30 - 31. Oba typy krytů jsou pro synantropní živočichy nepřekonatelnou překážkou.

č. 30 – 31 Pavilon E, sever, západ, detaily VO v obvodovém plášti
