# **Podzemí pod budovou domu č. p. 1 v Českém Brodě – provedení statického zajištění portálu odpočívadla schodiště a lokální konzervace zdiva**

Restaurátorský záměr

Červenec 2023

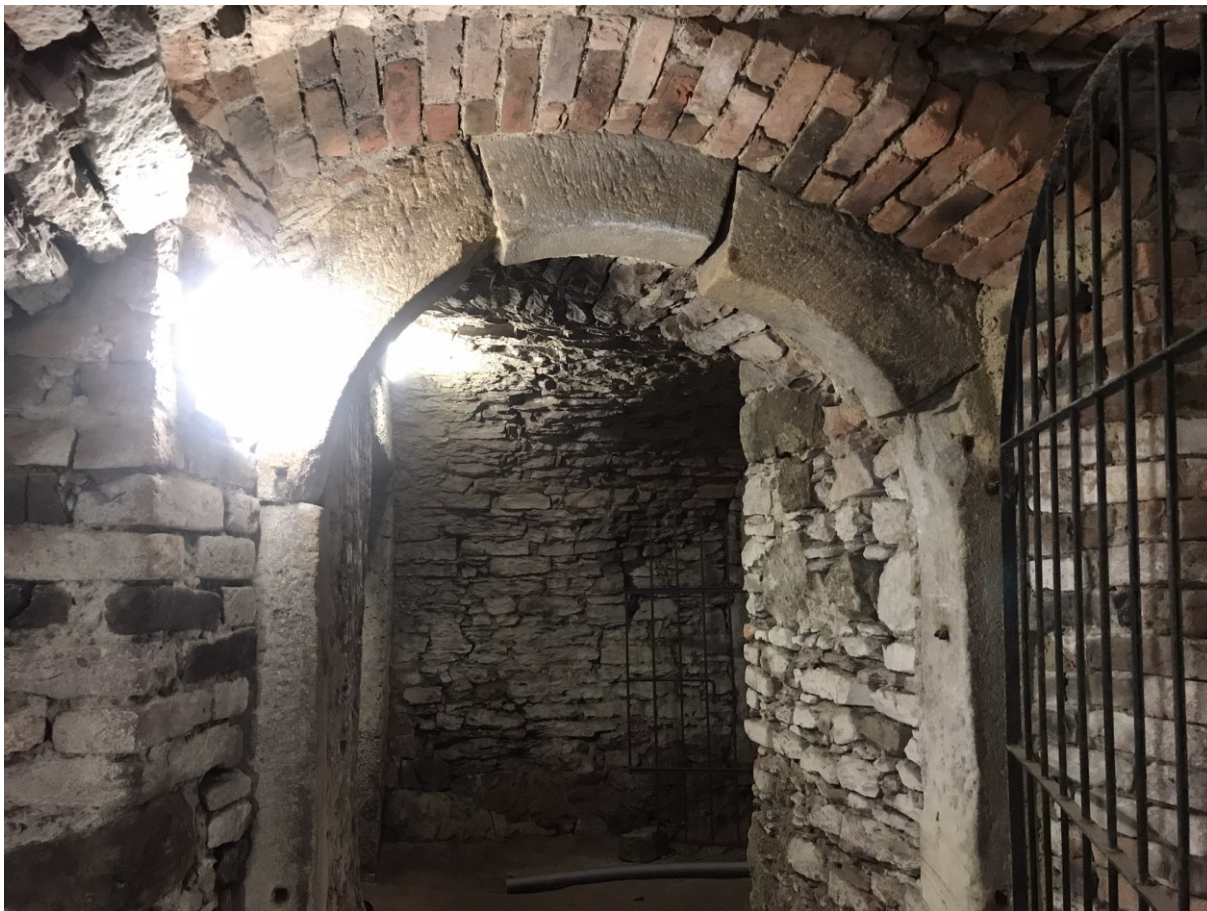
1. Vstupní portál, pohled směrem z odpočívadla prvního ramene schodiště ze síně v podzemí

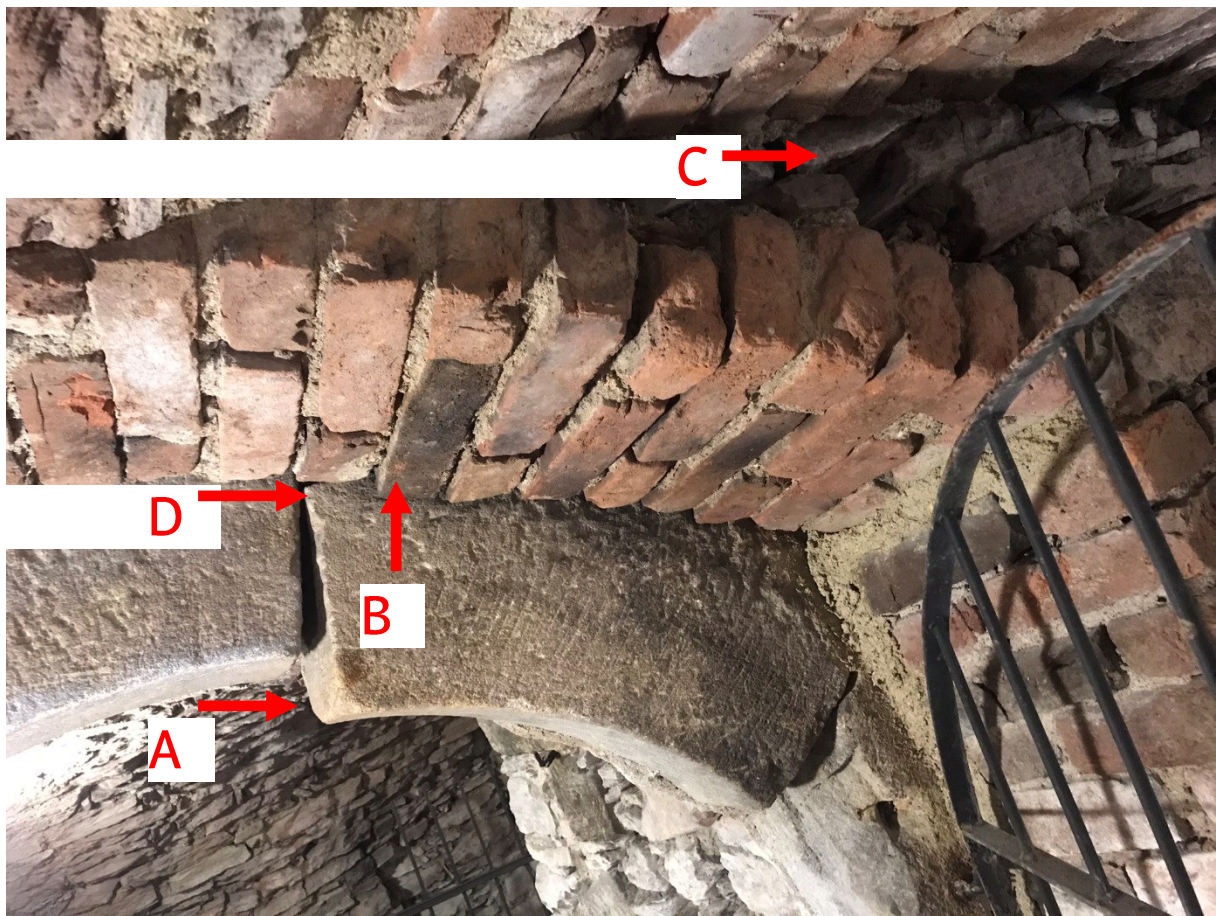
Tlak klenby nad portálem byl, patrně při některé z posledních oprav, podepřen nově provedenou cihlovou klenbou. Ta měla převzít tíhu sesedajícího zdiva, jehož vertikální tlak způsobil poklesnutí pravého bloku záklenku portálu. Cihlová dozdivka je v současné době silně narušena, některé cihly jsou zcela uvolněné. Zvýšení tlaku na pravý náběh záklenku je patrný odtržením hrany navazujícího bloku stojky. Poklesnutí bloku náběhu záklenku je o cca 7 cm. V důsledku působení vertikálního tlaku klenby, došlo při vychýlení bloku ze zdi k odtržení vnitřního nároží. Ze strany portálu směřující do chodby k dalšímu rameni schodiště je patrné několik trhlin v horizontálním směru, které vznikly patrně přetížением kamenné konstrukce v důsledku její zátěže klenbou.

2. Detail poškození v oblasti nadpraží portálu směrem k odpočívadlu: A: poklesnutí náběhu záklenku tlakem klenby, B: dodatečně provedené cihlové zaklenutí oddělené od kamenného zdiva, zcela nesoudržné, C: rozvolněné kamenné zdivo, D: místo odtržení vnitřní nárožní hrany bloku v důsledku posunu bloku

- Zajištění středové části nadpraží portálu pomocí ramenátu
- Odstranění nesoudržného předsazeného cihlového zaklenutí přilehajícího k portálu na straně odpočívadla

- Odstranění nesoudržného kamenného zdiva nad pravým náběhem kamenného záklenku portálu, pročištění tlakovým vzduchem
- Srovnání bloku náběhu záklenku do původní pozice, zajištění na místě pomocí vložení olova do spáry, aby bylo zabráněno jeho opětovnému vyklonění

- Zalití volného prostoru nad kamenným záklenkem maltou na bázi hydraulického vápna, dozdění původním materiálem
- Zajištění trhlin na vnitřní straně bloků čepy z helikální oceli zalitými flexibilní cementovou zálivkou o průměru 8 mm

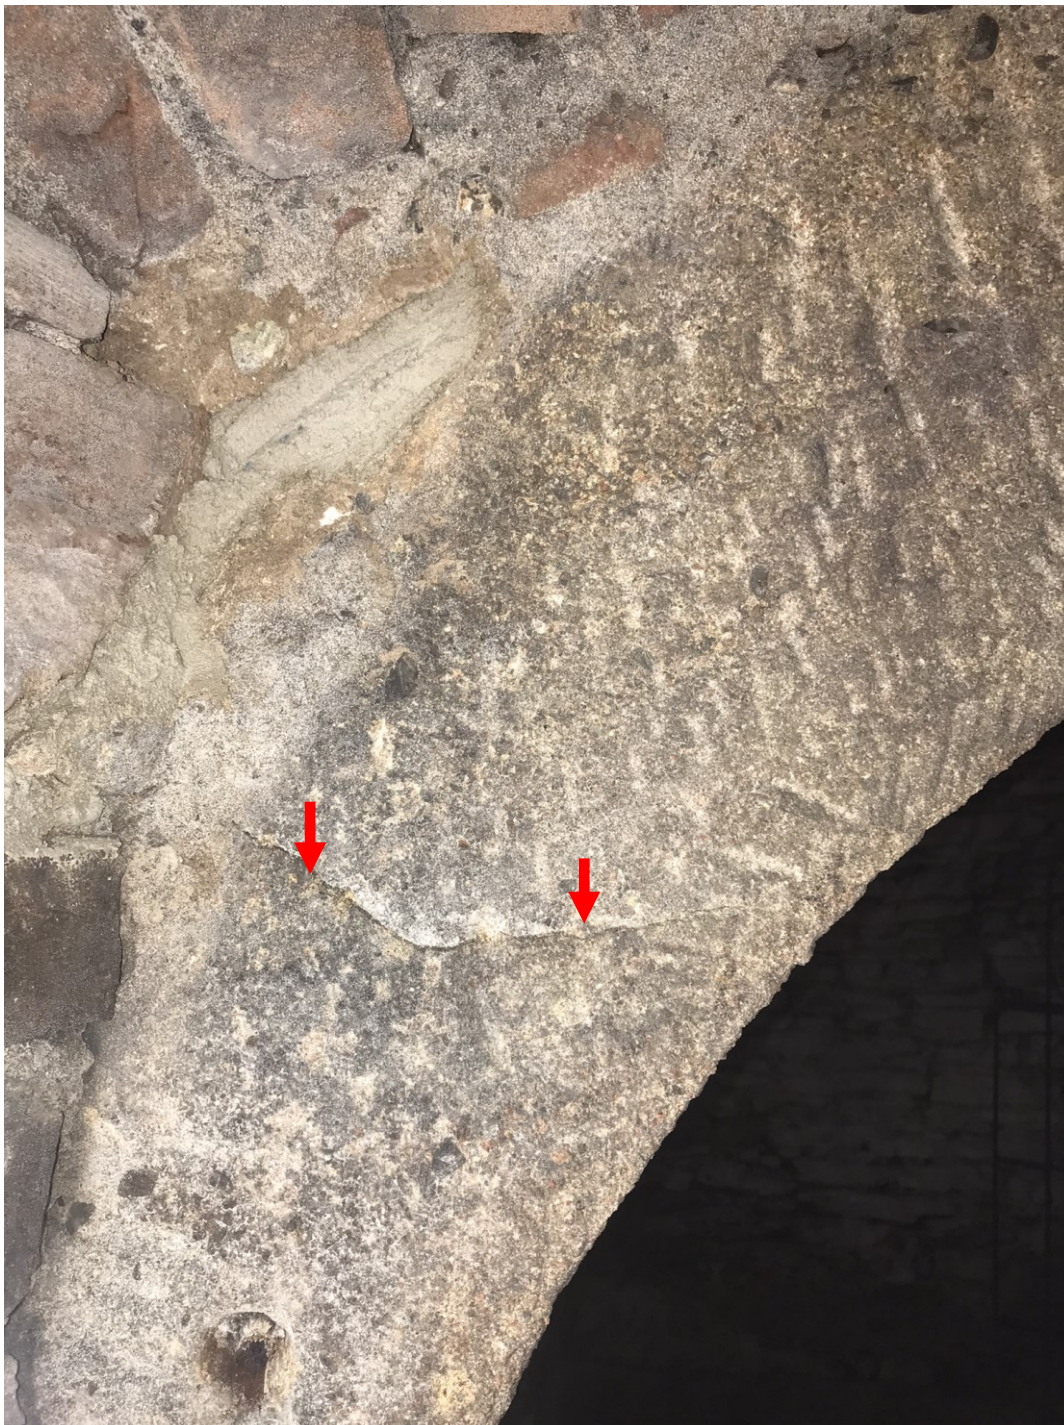
3. Trhlina ve hmotě náběhu záklenku nadpraží vzniklá působením tlaku klenby, pohled na stranu portálu směřující do chodby k dalšímu rameni schodiště

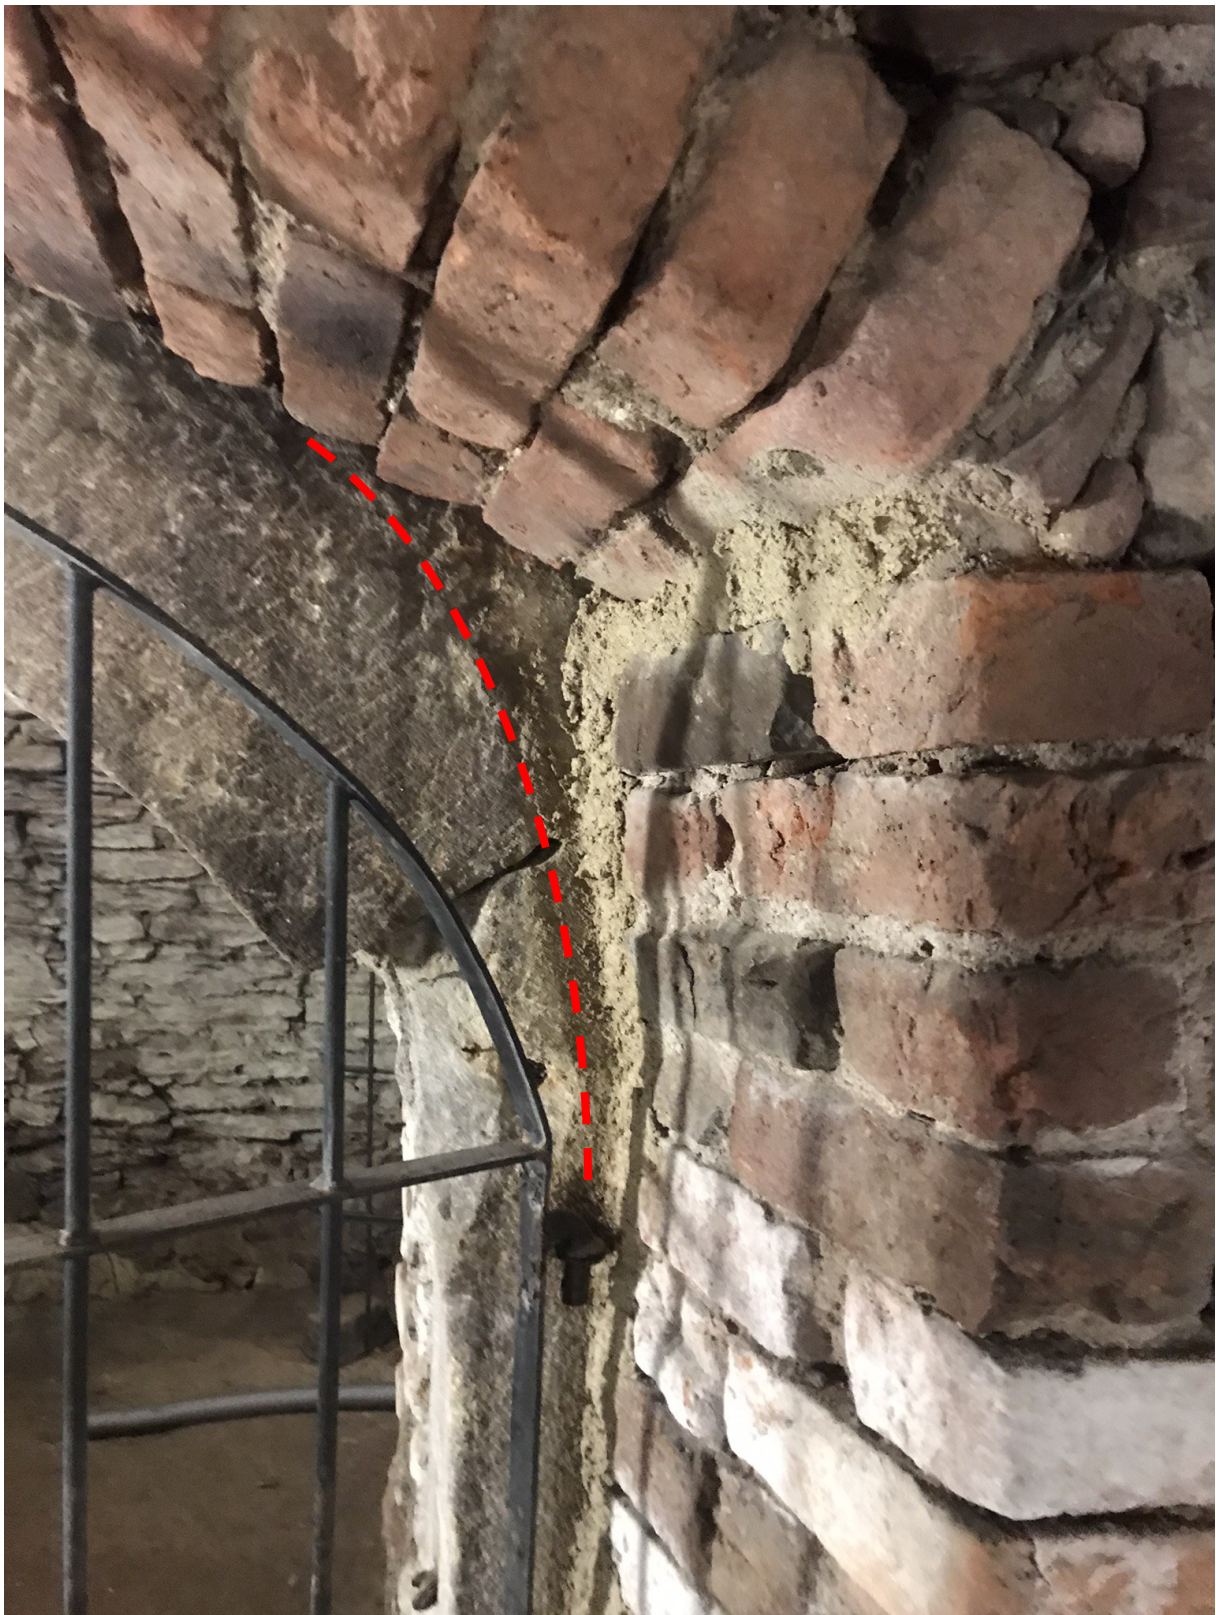
4. Navržený průběh klenby po novém přezdění přesazené cihlové klenby

- Dozdění předsazené cihlové klenby z ruky na dřevěný ramenát. Oproti původnímu řešení bude průběh zaklenutí kopírovat průběh portálu
- Vyplnění spár portálu vápennou maltou

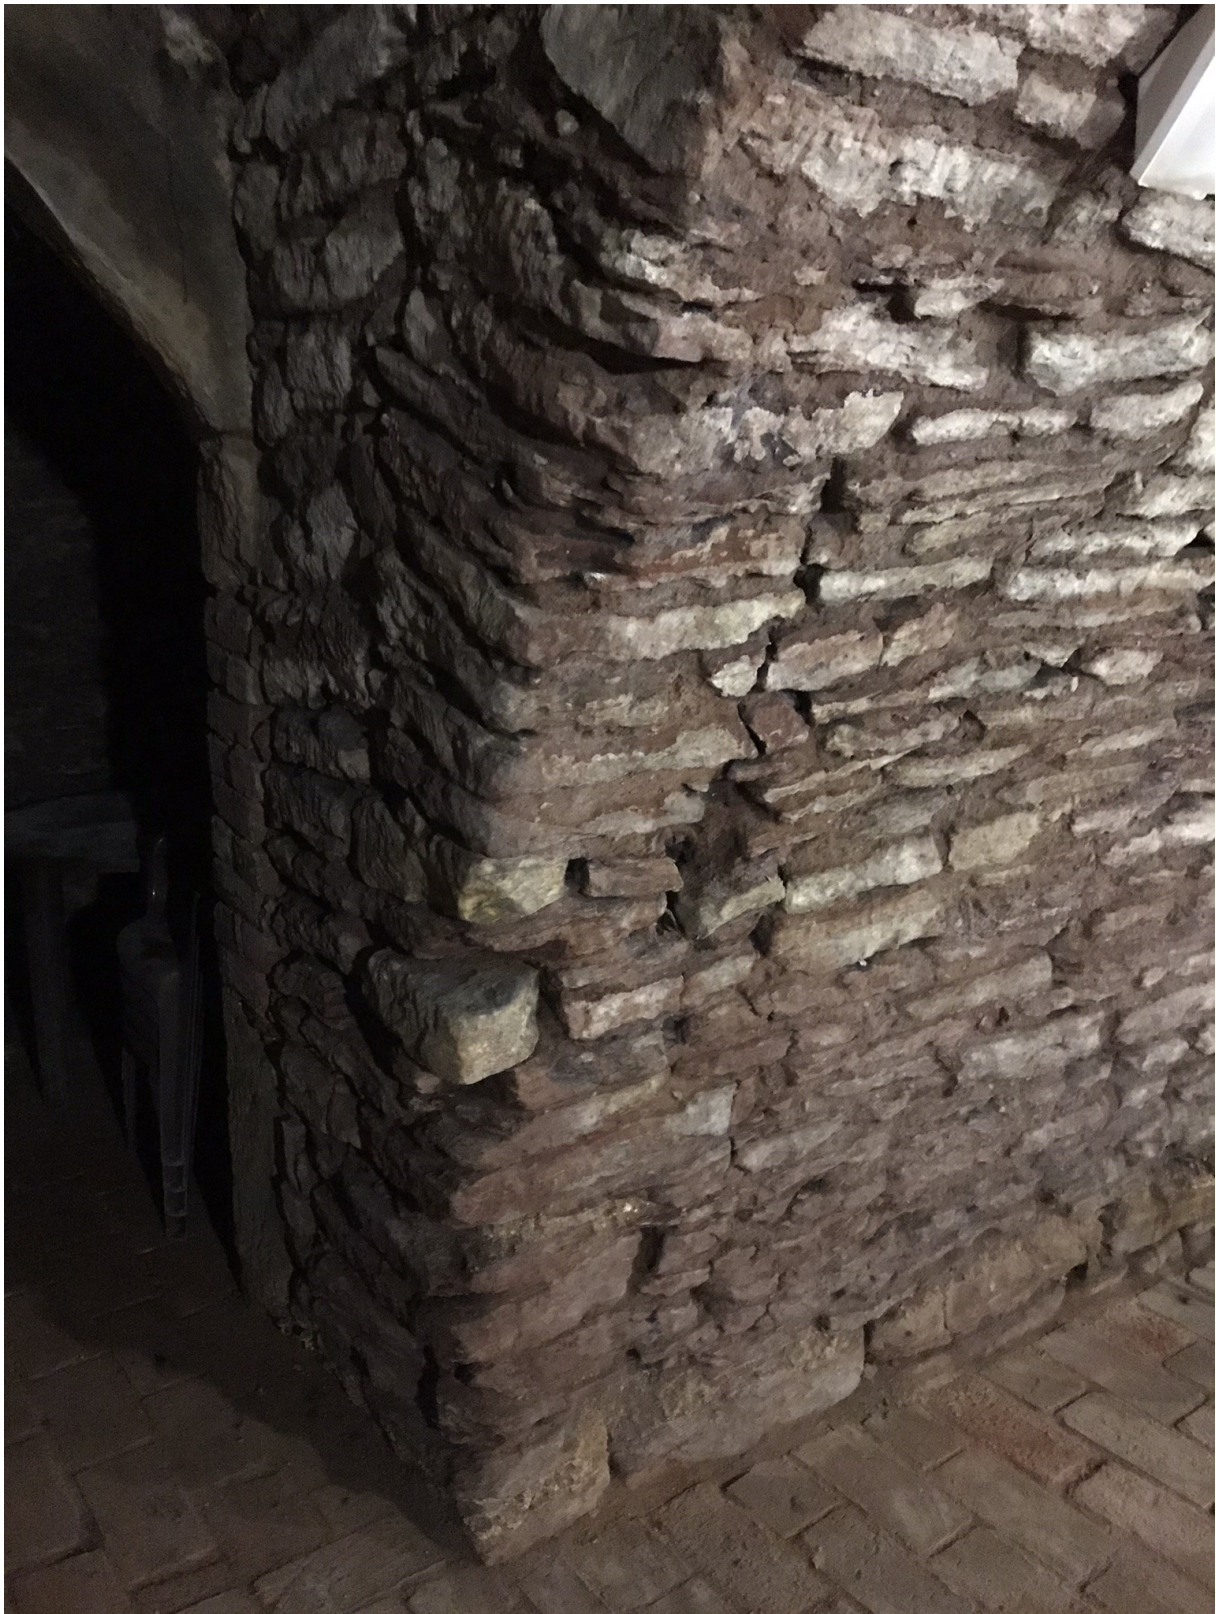
Na několika místech v podzemních prostorách bylo zjištěno poškození nároží svislých stěn vzniklých působením tlaku kleneb. Jedná se o trhliny probíhající vertikálním směrem. Šíře trhlin je v řádu několika cm.

5. Příklad poškozeného nároží svislé stěny v důsledku tlaku klenby

- Pročištění spáry tlakovým vzduchem, odstranění uvolněných kamenů
- Injektáž trhliny maltou s obsahem hydraulického vápna
- Vyplnění volného prostoru kamennými klínky, případně opětovné osazení zcela uvolněných kamenů
- Spárování pod líc vápennou maltou dle vzhledu spár okolního zdiva
