## **ZPRÁVA O PROVEDENÍ STAVEBNĚ TECHNICKÉHO PRŮZKUMU OBJEKTU KRÁLE JIŘÍHO Č.P. 202 V ČESKÉM BRODĚ**

**Brno, prosinec 2023**

Na základě požadavku objednatele byl proveden stavebně technický průzkum (dále jen STP) objektu Krále Jiřího č.p. 202 v Českém Brodě z důvodu zjištění materiálové skladby vybraných konstrukcí a jejich stavu před uvažovanou celkovou rekonstrukcí.

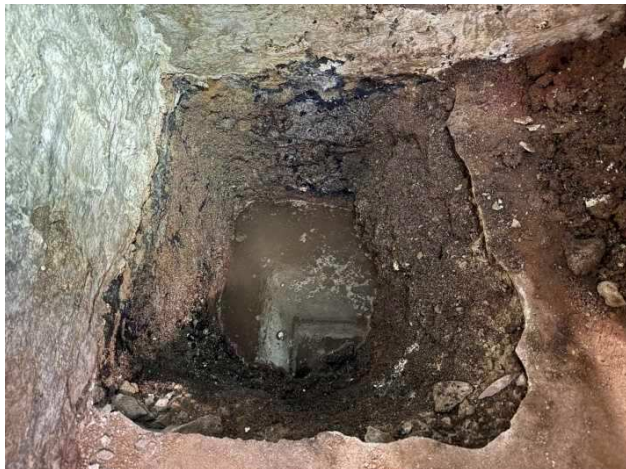
1.

Sondou **K1** bylo zjištěno, že obvodové zdivo na úrovni 1.PP je založeno na kamenném základovém pasu. V hloubce cca 650 mm pod podlahou 1.PP byla zjištěna hladina podzemní vody (HPV), foto č.1. Následně bylo pomocí vrtů ověřována úroveň základové spáry. Bohužel tímto způsobem nebylo možné základovou spáru rozeznat, neboť minimálně do hloubky 1,5 m pod úroveň podlahy v 1.PP je stále kamenná rovnanina nebo kamenité podloží, což nebylo možné rozeznat.

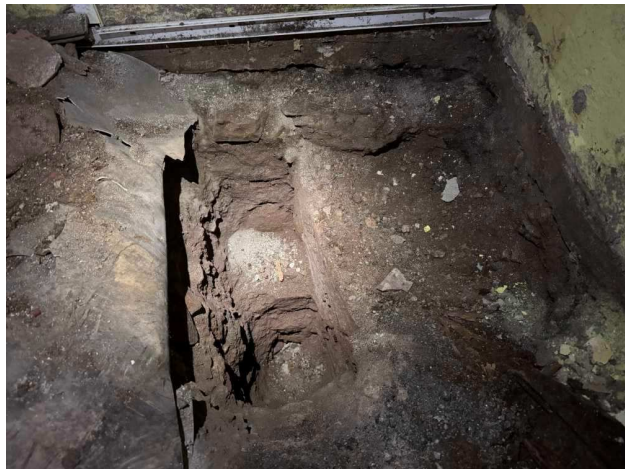
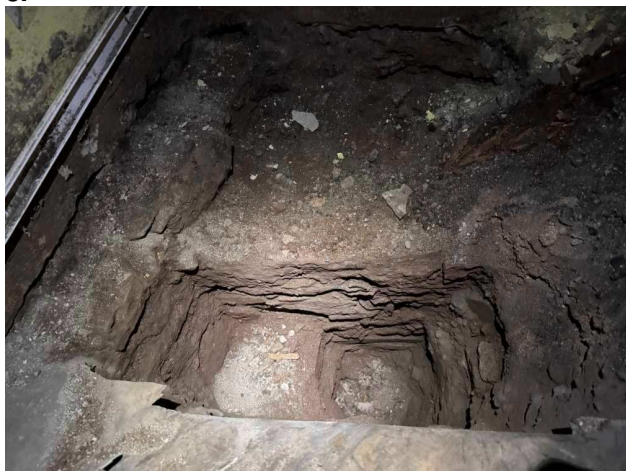
Sondou **K2** bylo zjištěno, že obvodové zdivo na úrovni 1.NP v nepodsklepené části objektu je založeno na základových pasech ze smíšeného zdiva (kámen a plně pálené cihly), foto č.2 a 3. V hloubce cca 150 až 600 mm pod podlahou 1.NP se základy skokovitě rozšiřují celkem o 300 až 400 mm. Úroveň základové spáry byla zastižena v hloubce cca 1,6 m pod úrovní podlahy 1.NP v místě sondy.

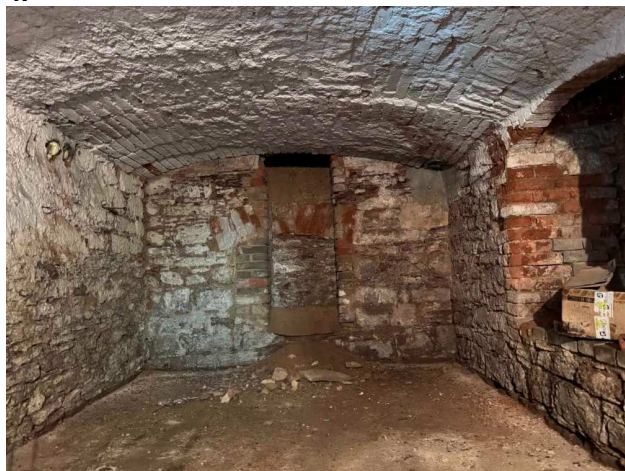
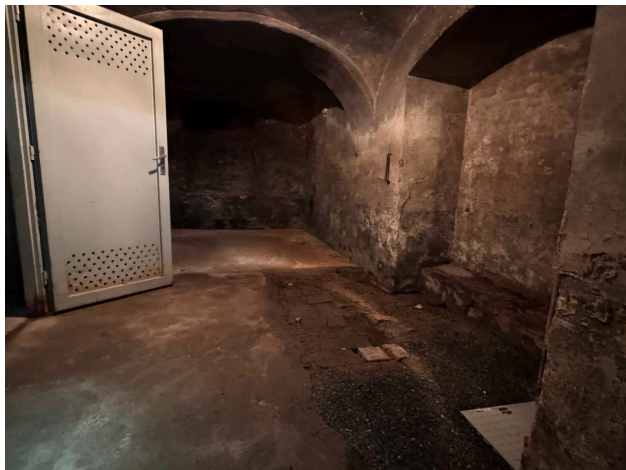
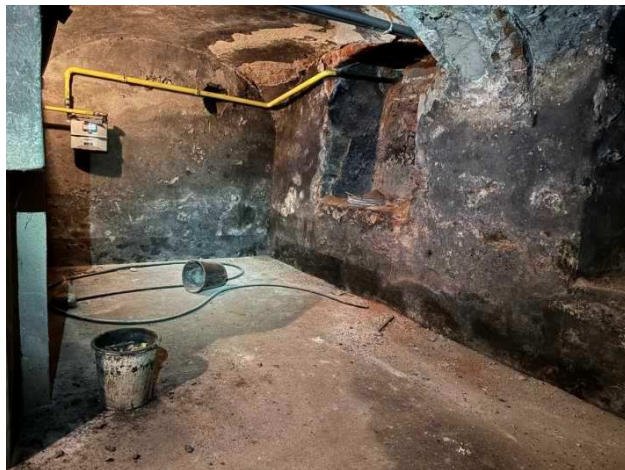
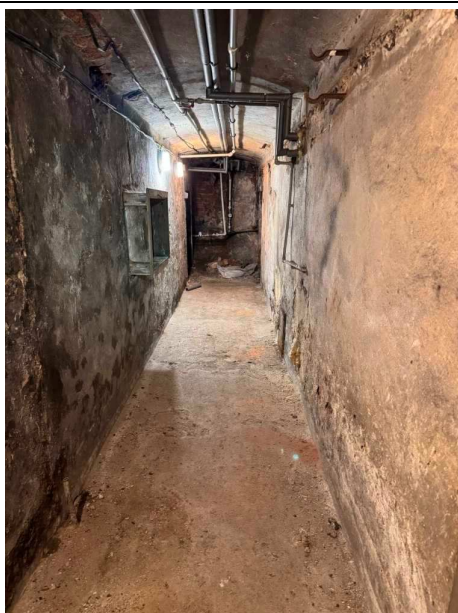
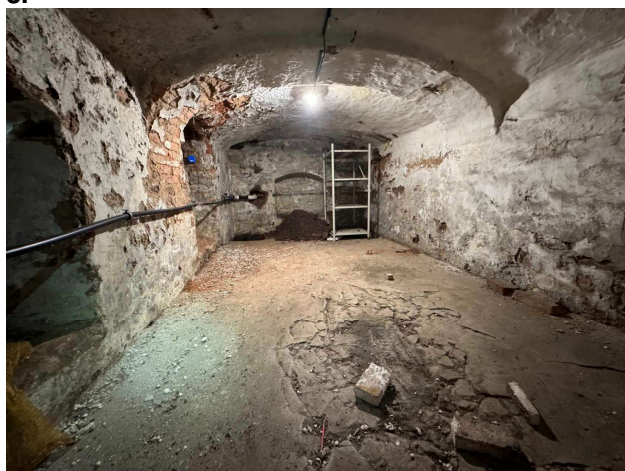
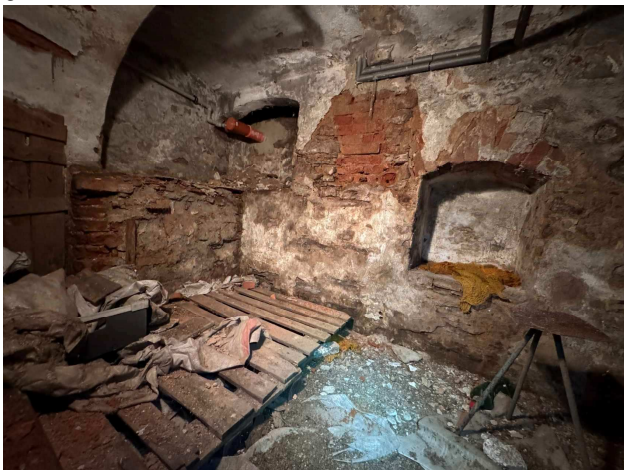
- Na mnoha místech 1.PP jsou vlhkostí porušené omítky, jsou na nich patrné vlhkostní „mapy“, více je jich na obvodovém zdivu, které je pod terénem, ale jsou také viditelné na vnitřních stěnách. Místa už omítky úplně chybí, foto č.4 - 9.

Podzemní voda má také vliv na vlhkostní poměry ve zdivu v 1.PP a 1.NP, kde dochází místy k destrukci omítek a vzniku viditelných vlhkostních map. V rámci rekonstrukce bude nutné provést vhodná sanační opatření. Dle zjištěných vlhkostí a z důvodu provedení částí některých stěn

z lomového kamene bude vhodné zvolit systém odvětrávání vlhkých konstrukcí a následně je opatřit sanačním omítkovým systémem.

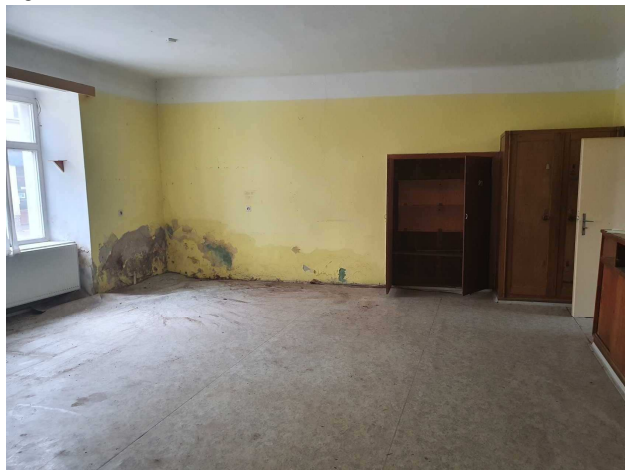
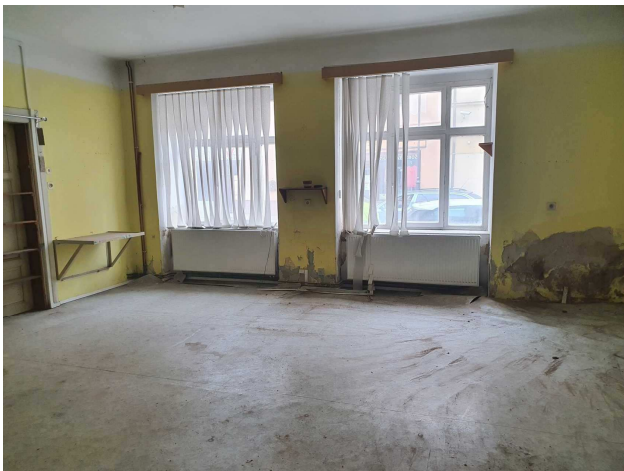
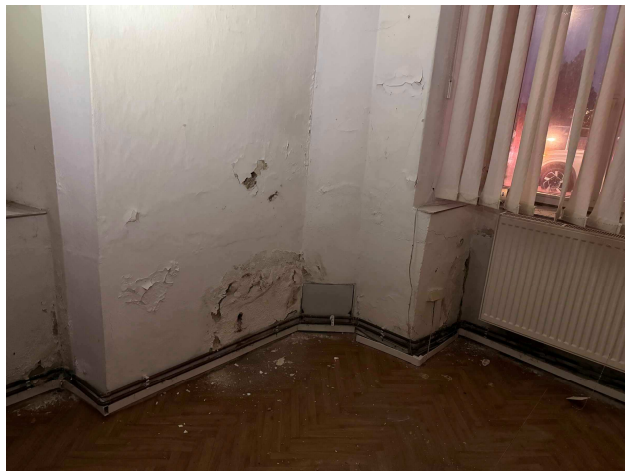
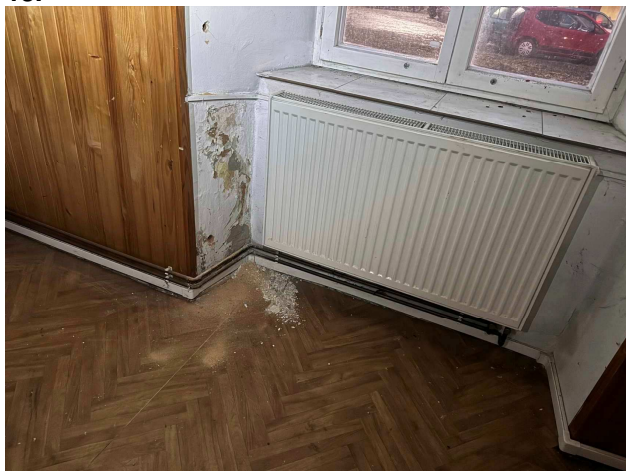
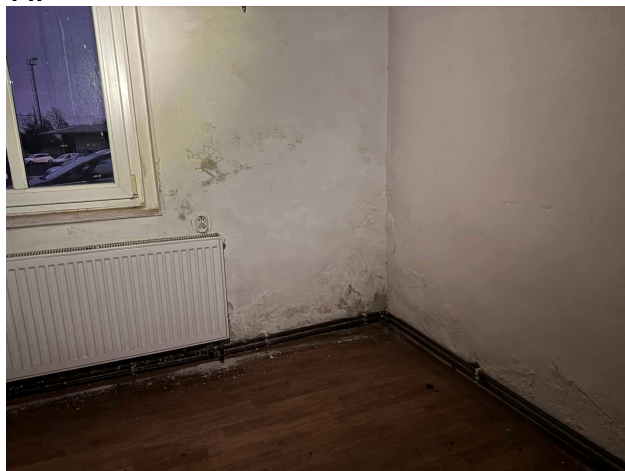
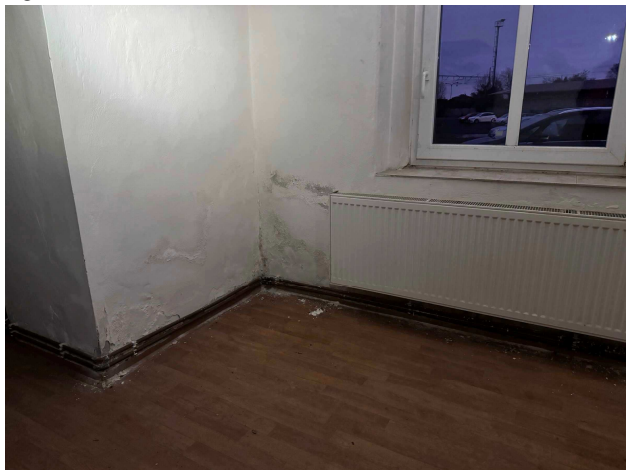
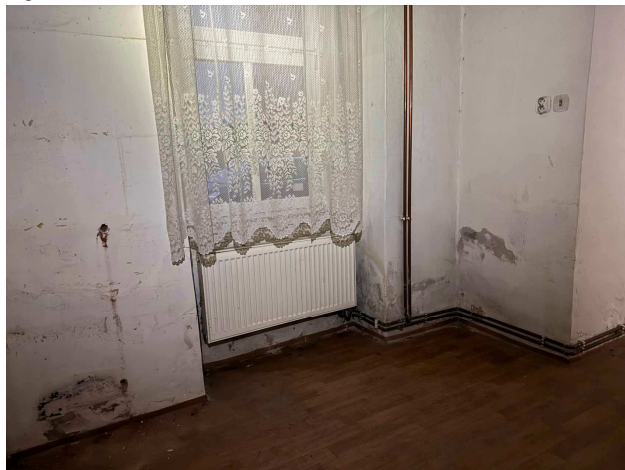
- Také na obvodovém zdivu 1.NP jsou v jeho spodní části ze strany interiéru viditelné vlhkostní mapy nebo destruovaná omítka, foto č.10 - 16.
- Výrazná vlhkostní mapa je viditelná také na omítce u vnitřní stěny v blízkosti zkušebního místa W17, foto č.17.

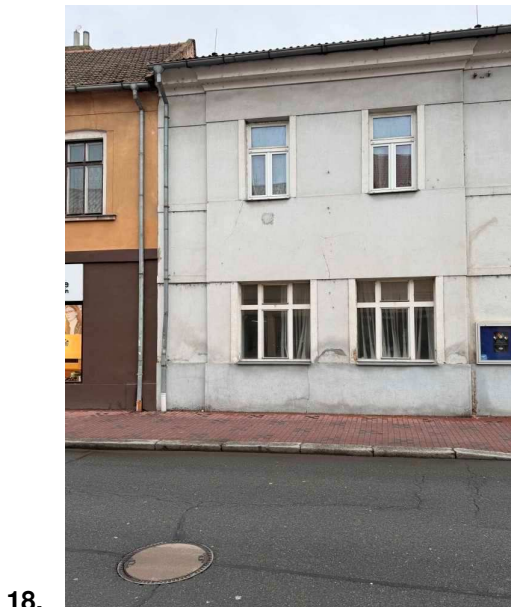
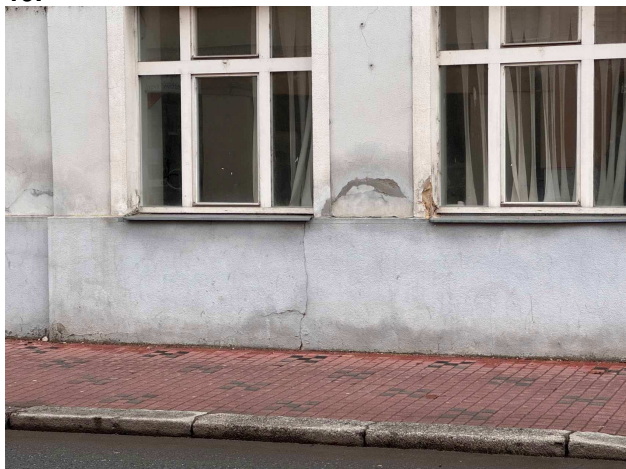
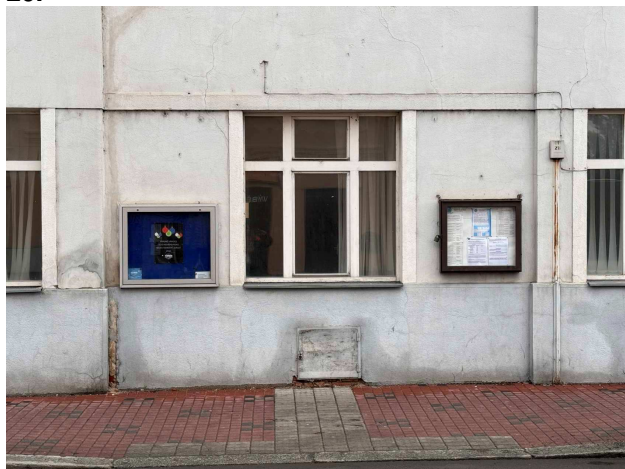
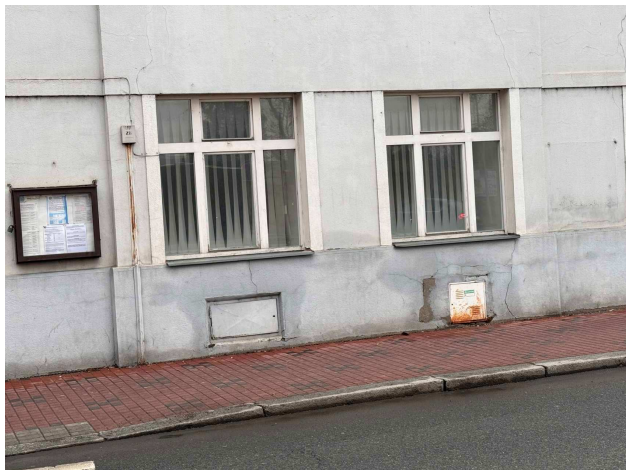
- Vlhkostní mapy a porušené omítky jsou také viditelné ze strany exteriéru, foto č.18 - 29.
- Na mnoha místech je výrazně porušená soklová část z cementové malty. Jsou zde viditelné převážně svislé trhliny, foto č.18 - 25.

- Protože cementová omítka soklu je neprodyšná, místy se vlhkost tlačí až nad ni a vytváří mapy i na vápenocementové omítce fasády, foto č.18 - 29.
- Výrazně poškozená omítka je ve východním rohu v místě dešťového svodu, foto č.22 - 25. Svod je zde mechanicky poškozený a dochází k zatékání přímo do zdiva.

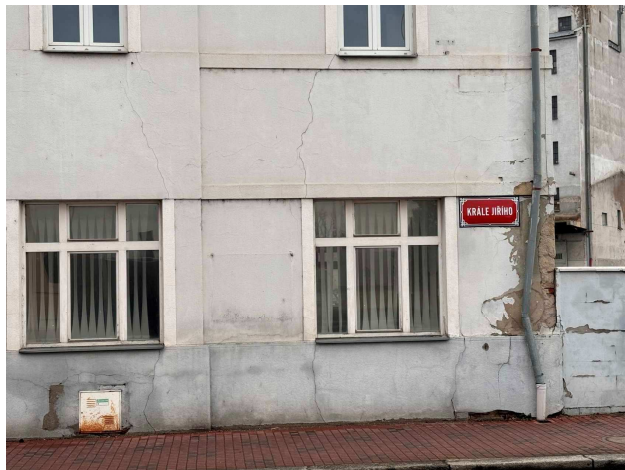
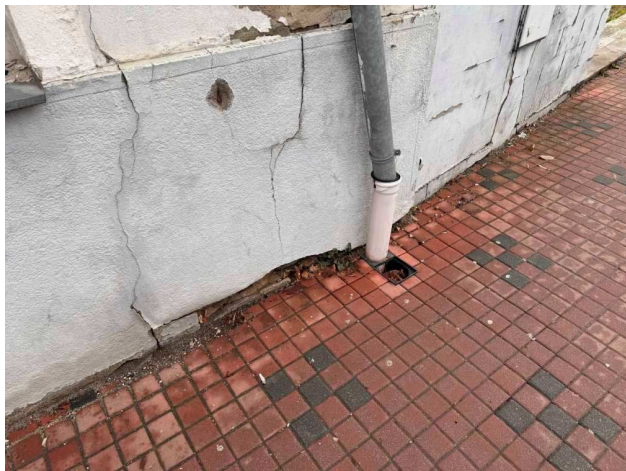
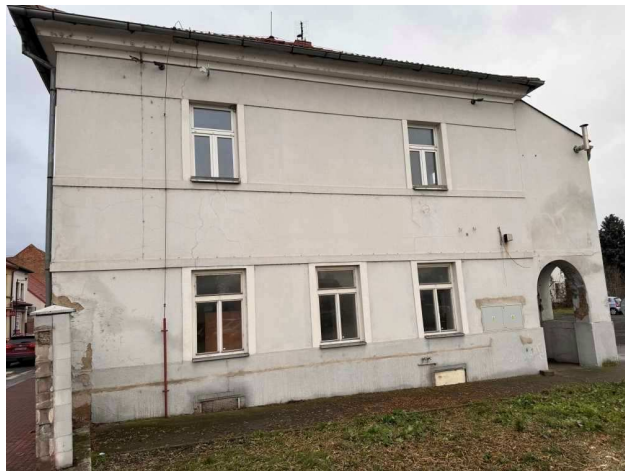
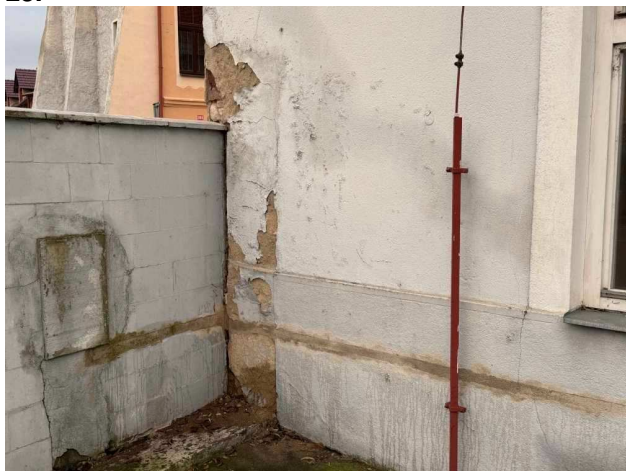
Trhliny jsou téměř na všech stranách fasády, nejvíce ze strany ulice. Zde je množství svislých a šikmých trhlín v blízkosti otvorů v parapetním zdivu v 1.NP i 2.NP. Výrazné trhliny jsou v blízkosti východního rohu, foto č.22 - 25 a 32 - 34, kde dochází k zatékání z porušeného dešťového svodu.

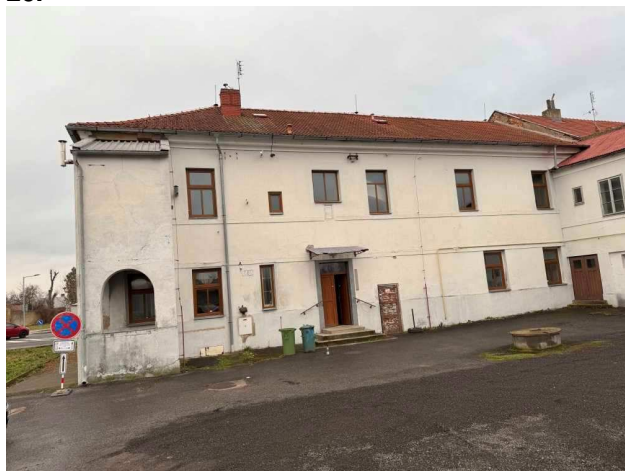
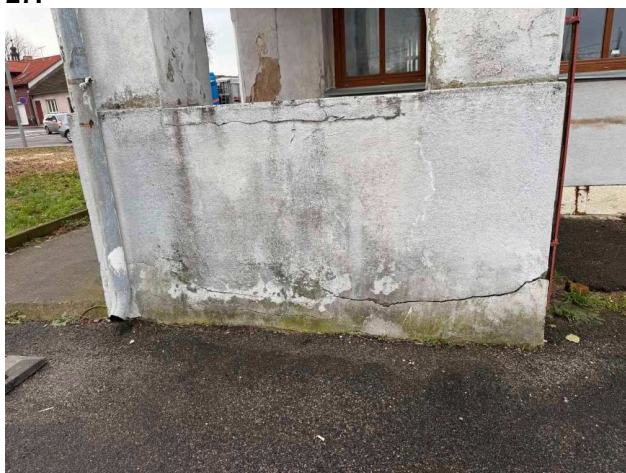
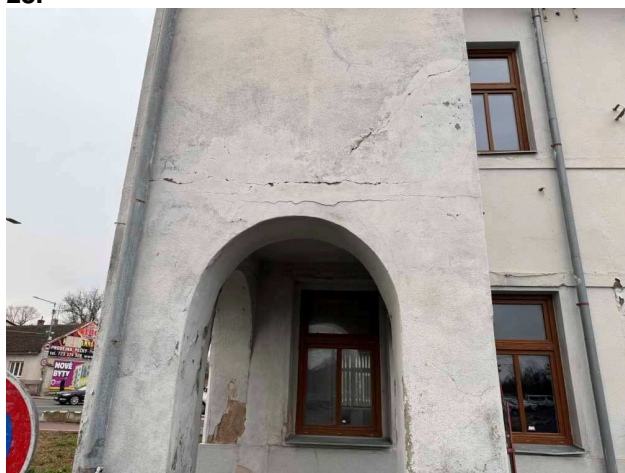
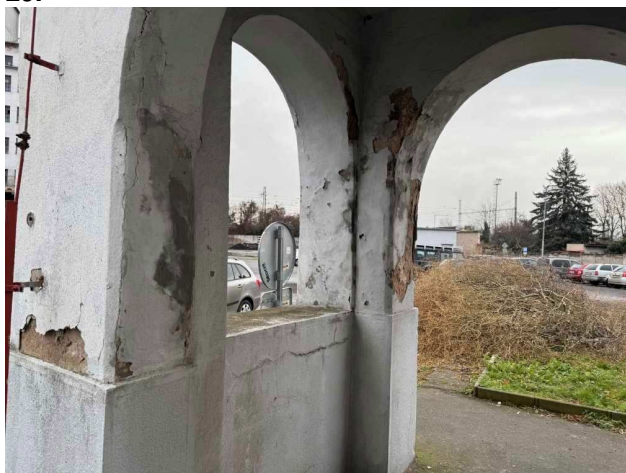
- Poškození omítek je také viditelné na cihelných pilířích přístavby v severním rohu objektu, foto č. 26 - 29. Situaci zde nepomáhá i skutečnost, že dešťový svod je vyveden přímo na terén, foto č.27. Tato část je výrazně porušena trhlinami, které jsou s velkou pravděpodobností způsobené sedáním základů.

Další místo s výskytem trhlín, ale tentokrát spíše vodorovných až šikmých, je u přístavby v severním rohu budovy. Zde je na úrovni 1.NP provedeno podloubí podepírané dvojicí cihelných pilířů, foto č.24, 26 - 29. Dle charakteru trhlín lze konstatovat, že zde dochází k sedání základů.

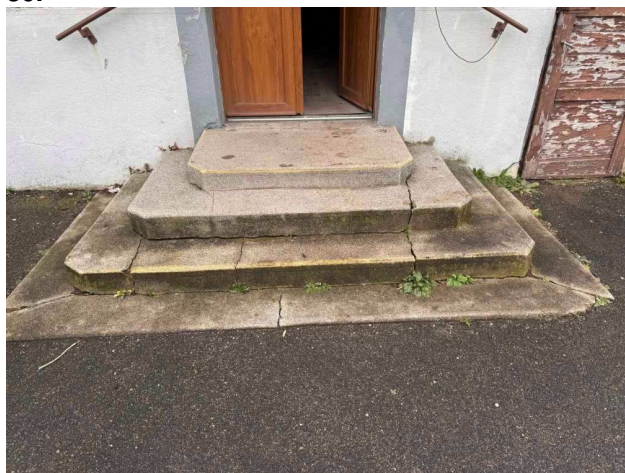
30.

Trhlinami je také výrazně porušeno vstupní předsazené schodiště na severozápadní straně budovy, foto č.30. I zde se pravděpodobně jedná o problém v podzákladí, tedy o nerovnoměrné sedání.

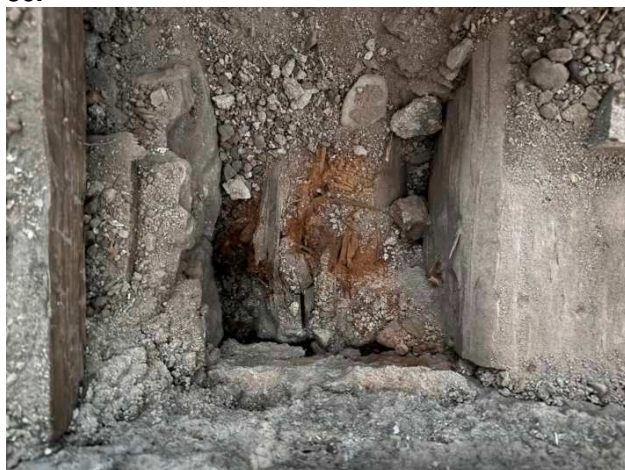
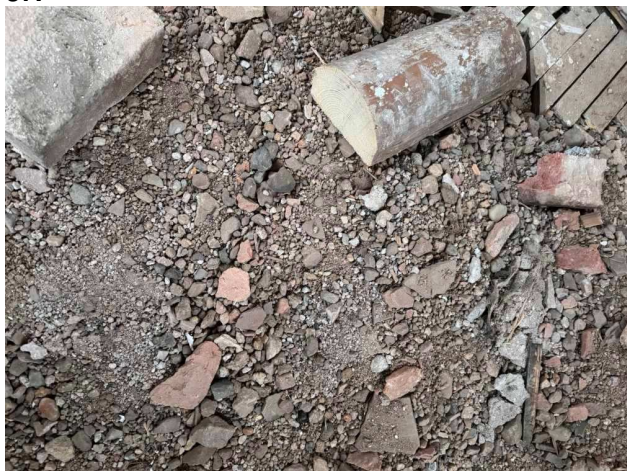
Na základě provedených sond jsou zřejmé dimenze a směr uložení dřevěných stropních trámů. Dále byl kontrolován jejich fyzický stav a bylo zjištěno, že kontrolované prvky jsou většinou téměř bez viditelného poškození, pouze u dvou stropních trámů a dvou rákosníků bylo zjištěno povrchové poškození dřevokaznými škůdci a jeden rákosník v sondě V1 je zničený téměř celý, foto č.36. V násypu byl u některých sond zjištěn štěrk s poměrně velkým podílem kameniva, foto č.37.

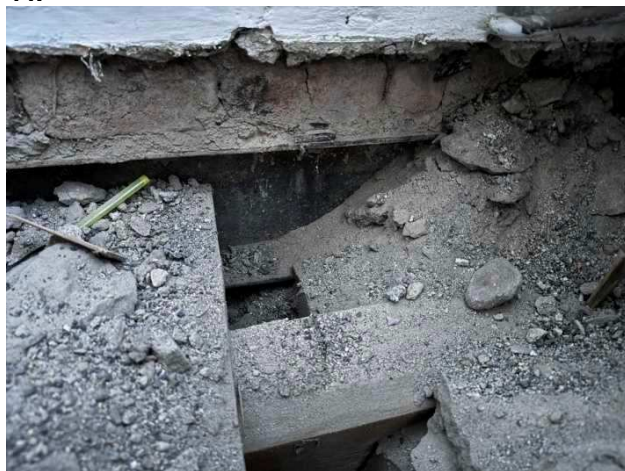
44.

Pod příčnou stěnou v 2.NP je v úrovni stropní konstrukce proveden průvlak z dvojice ocelových válcovaných nosníků. Výška průřezů je 200 mm, šířka 90 mm, což odpovídá nosníku s označením I20d v příloze č.2, foto č.44.

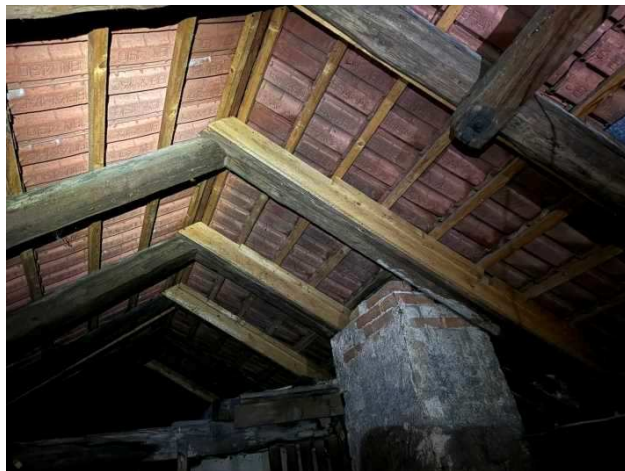
54.

- Povrchové poškození bylo také zjištěno u několika krokví, zhlaví vazných trámů a vzpěr.
- Při výměně střešní krytiny bylo provedeno vyrovnání některých částí krokví pomocí přílozek z prken, foto č.54.

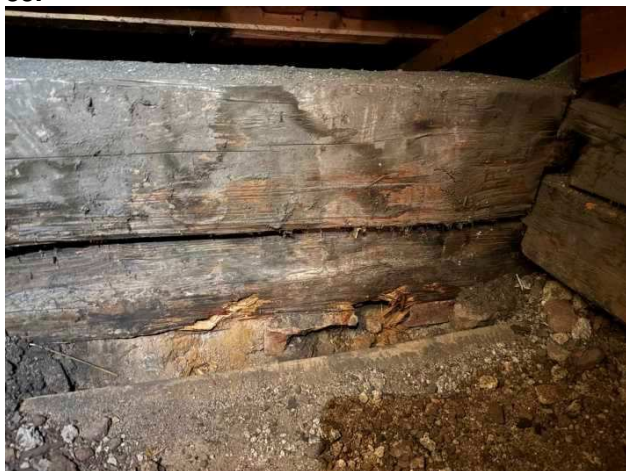
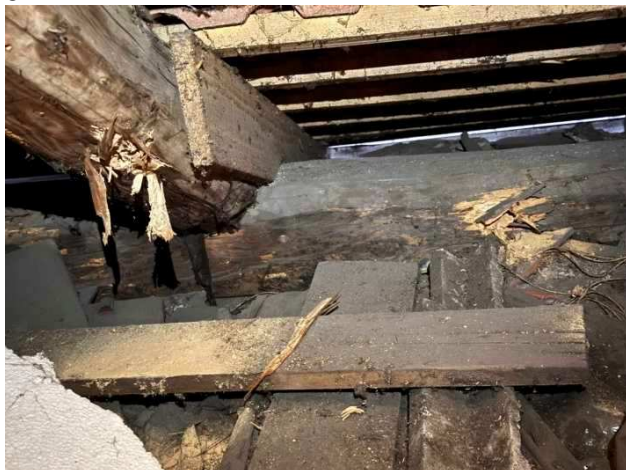
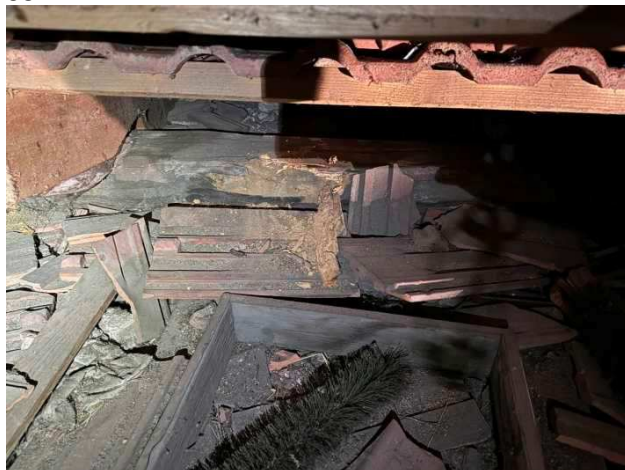
- Nejhorší je poškození většiny pozednic a podkladních dřevěných trámů na půdní nadezdívce, foto č.55, 57 a 58.
- V jihozápadní části jsou úplně zničeny dva sloupky v plných vazbách, jeden je poškozen povrchově.
