# ZÁVĚREČNÁ ZPRÁVA 1-2021

## STAVEBNĚ TECHNICKÉHO PRŮZKUMU S OHLEDEM NA VÝSKYT AZBESTU V OBJEKTU MŠ KOLLÁROVA 71, ČESKÝ BROD

PŘEDMĚT PRŮZKUMU:	STAVEBNĚ TECHNICKÝ PRŮZKUM OBJEKTU S OHLEDEM NA VÝSKYT AZBESTU
OBJEDNATEL:	MATEŘSKÁ ŠKOLA KOLLÁROVA
MÍSTO STAVBY:	KOLLÁROVA 71
OBEC:	ČESKÝ BROD
DATUM PROVEDENÍ PRŮZKUMU:	18. 1. 2021

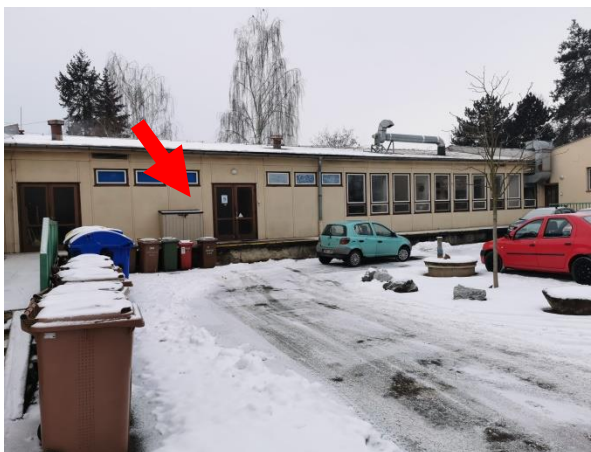
*obrázek č. 1*

Předmětem průzkumu byly objekty stávající mateřské školy na výše uvedené adrese. Jedná se o typizované stavby sloužící pro účely mateřské školky. Objekty mateřské školky jsou navzájem propojené a tvoří celkem 5 objektů, které jsou stavebně hodné. Jedná se o jednopodlažní dřevostavby se sedlovou střechou, která je provedena z plechových profilů. Svislé konstrukce jsou provedeny jako dřevěná konstrukce s opláštěním deskovými materiály (obrázek č. 1,2), které byly vzorkovány, a laboratorní analýzou byla prokázána v těchto

materiálech přítomnost azbestových vláken. Podhledy jsou v objektech provedeny taktéž z deskových materiálů, které jsou vizuálně shodné s materiály na svislých konstrukcích.

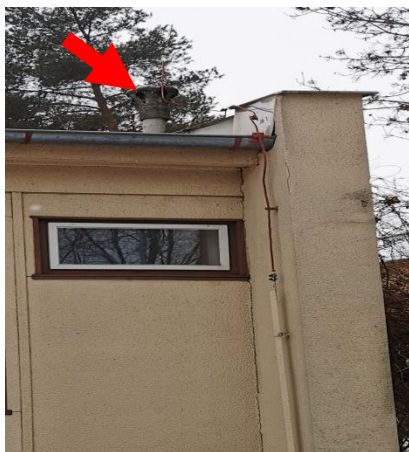
obrázek č.3

Vnitřní kanalizace je ve viditelných částech provedena z plastových trub. Nad střešní rovinu vystupuje odvětrání kanalizace, které je ukončené azbestocementovou tvarovkou (obrázek č.3). Část VZT potrubí, které je v hospodářském objektu, může mít ve svých přírubových spojích použity těsnící provazce s přítomností azbestových vláken (obrázek č.4).

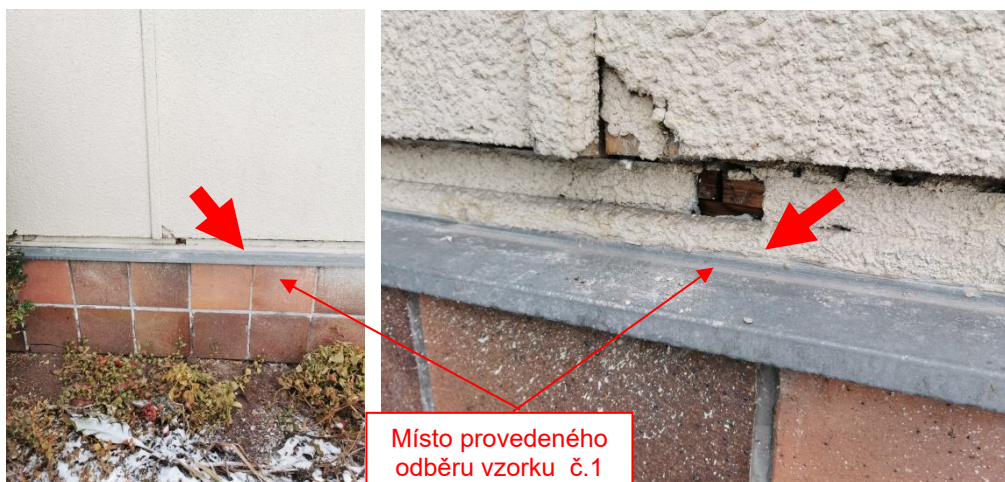
### Vzorek č.1

**Vnější deska obvodového pláště - pozitivní na obsah azbestových vláken**  
(místo odběru – 1.NP)

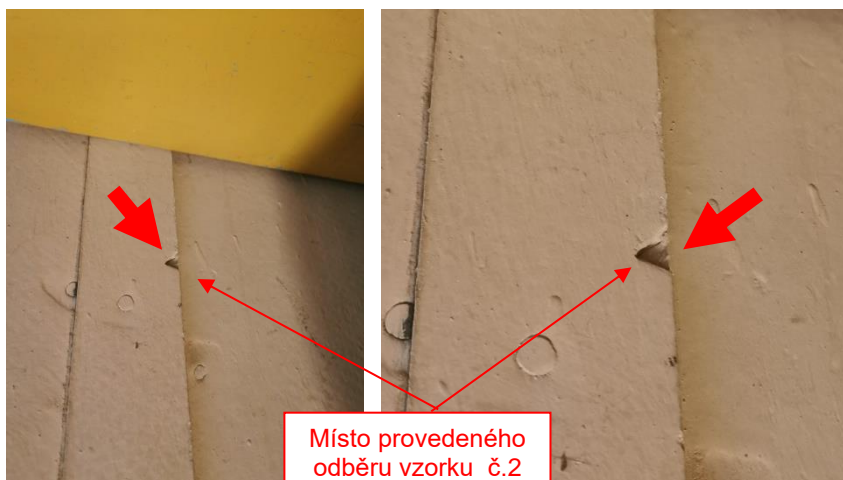
**Vzorek č.2**  
**Pásek vnitřní příčky - pozitivní na obsah azbestových vláken**  
(místo odběru – 1.NP)

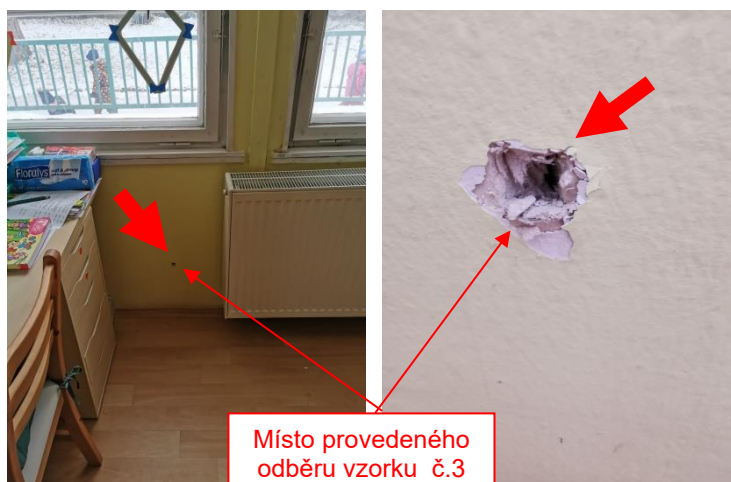
**Vzorek č.3**  
**Vnitřní deska obvodového pláště - pozitivní na obsah azbestových vláken**  
(místo odběru – Pavilon I., třídy)
