# **Torzo JV a V pásma městského opevnění v Českém Brodu**

## **Návrh úpravy koruny zdiva zadrnováním**

Restaurátorský průzkum a záměr

Prosinec 2024

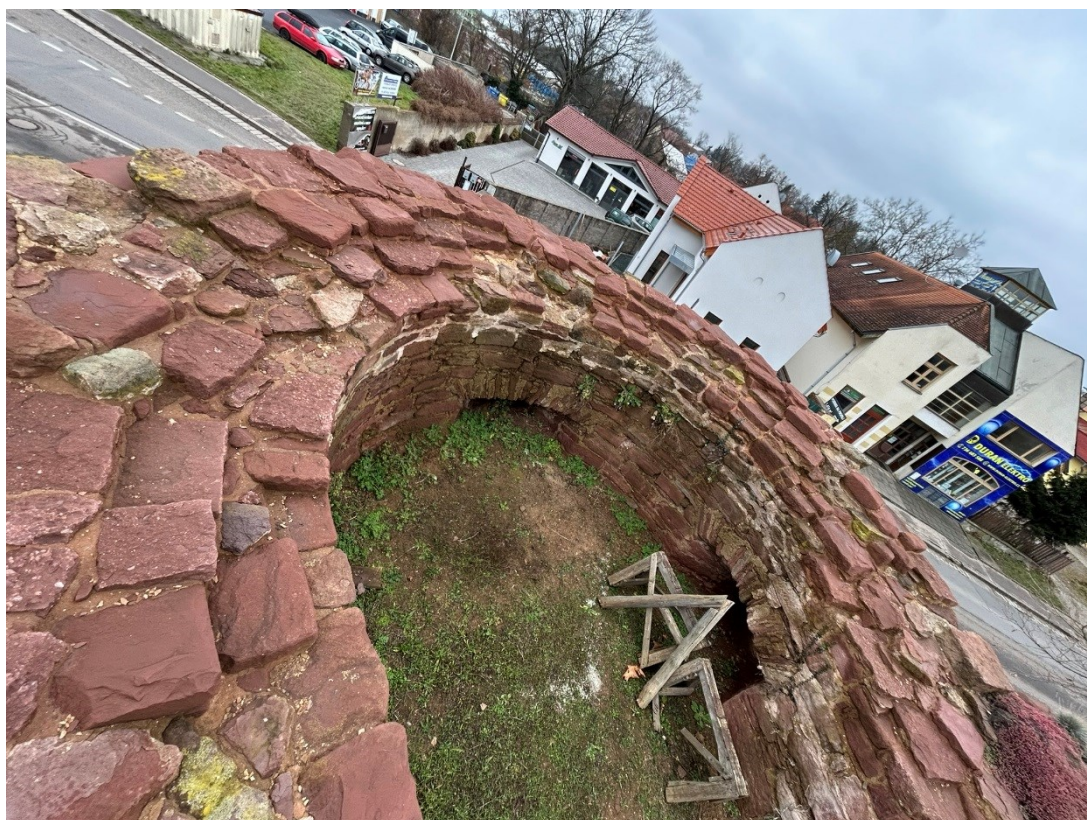
1. Svrchní plocha JV nárožní bašty s novým překryvem pískovcem Nowa Ruda, bez výraznějších poškození.

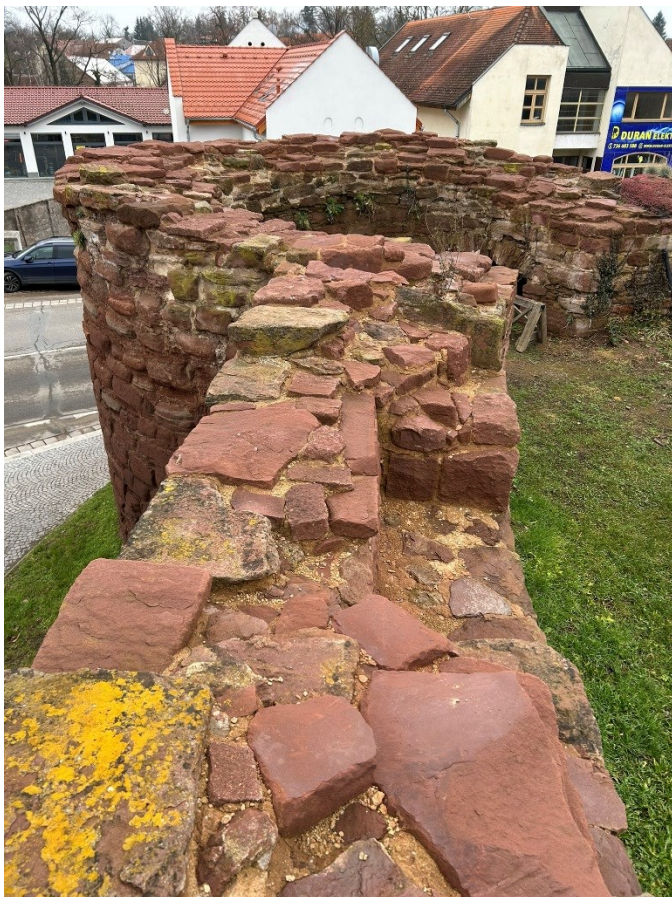
**2. Navazující V kurtina s fragmenty střilen**

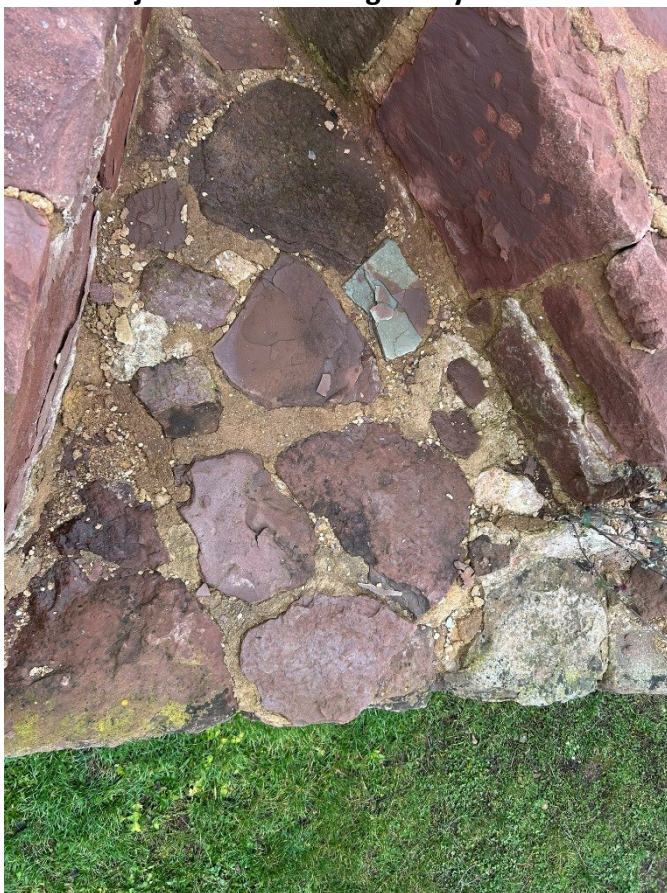
**3. Poškození malty spár v ploše střilny z důvodu vyšší expozice vůči srážkové vodě**

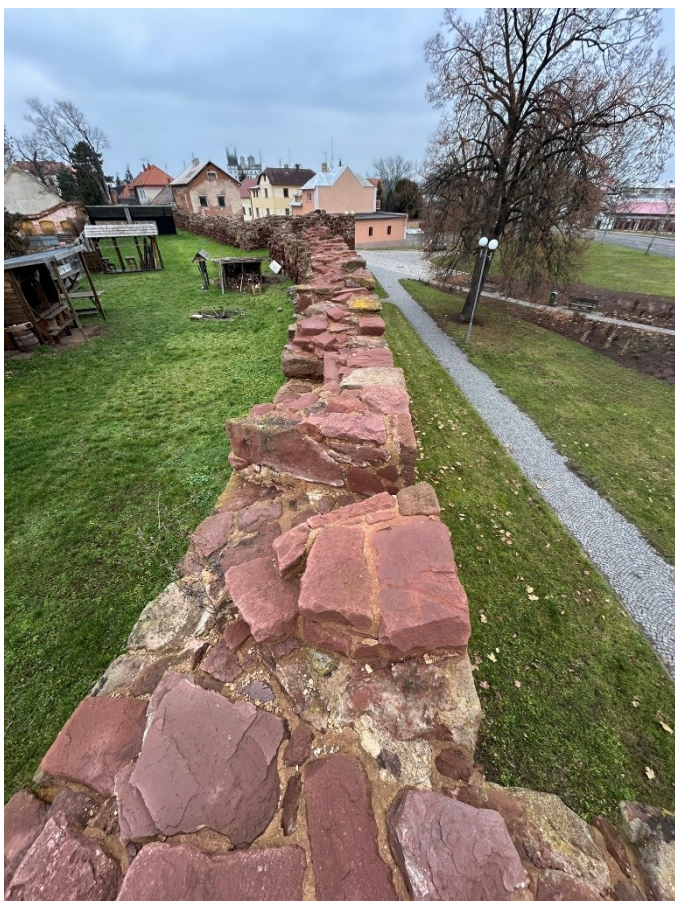
**4. V kurtina, pohled na korunu zdiva směrem severu, kromě parapetů střílen bez poškození**

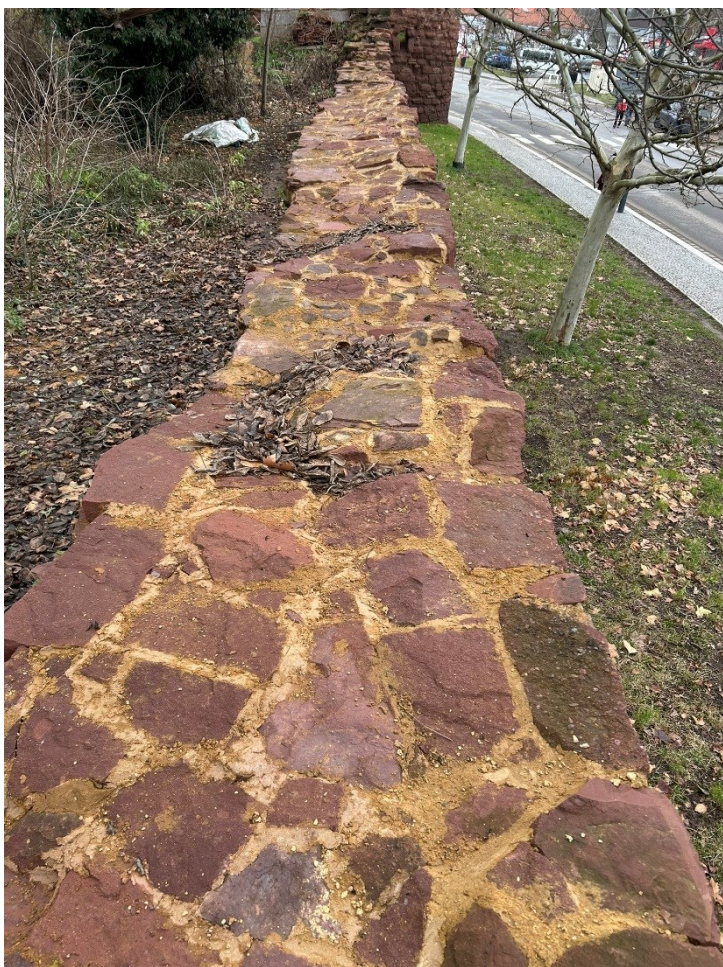
Svrchní plocha zdiva v tomto úseku je provedena technicky a řemeslně zcela nevyhovujícím způsobem. V rámci prací provedených v letošním roce byla zaplněna kapsa, vzniklá při čištění zdiva, svrchní plocha lomu zdi byla překryta menšími kameny a deskami. Doplněná část zdiva se v lícové ploše pohledově dobře nezapojuje do celkové skladby zdiva. Svrchní plocha zdiva je, z důvodu použití menšího formátu kamenů pro zdění, v nadměrné míře tvořena maltou spár. Koruna je navíc spádována jednosměrně – ve směru k rubové straně. Spádování není provedeno dobře, neboť je na většině míst patrná tvorba prohlubní, kde je zadržována voda. Zdivo navíc nebylo v průběhu práce v době dešťů zakrýváno, jeho provlhnutí před nadcházejícím zimním obdobím se již projevuje rozpadem malty spárování na několika místech. Většina spár ve svrchní ploše nebyla správně upravena, je tedy pravděpodobné, že neprobíhá optimální vyžrání materiálu. Část zdiva navazující na střílnu vedle bašty nebyla ošetřena vůbec. V současné podobě není možné korunu zdiva osadit drnovým krytem, neboť jej není jak kotvit ke koruně zdiva.

**5. J kurtina, prohlubně ve svrchní ploše koruny zdiva, nefunkční spádování**

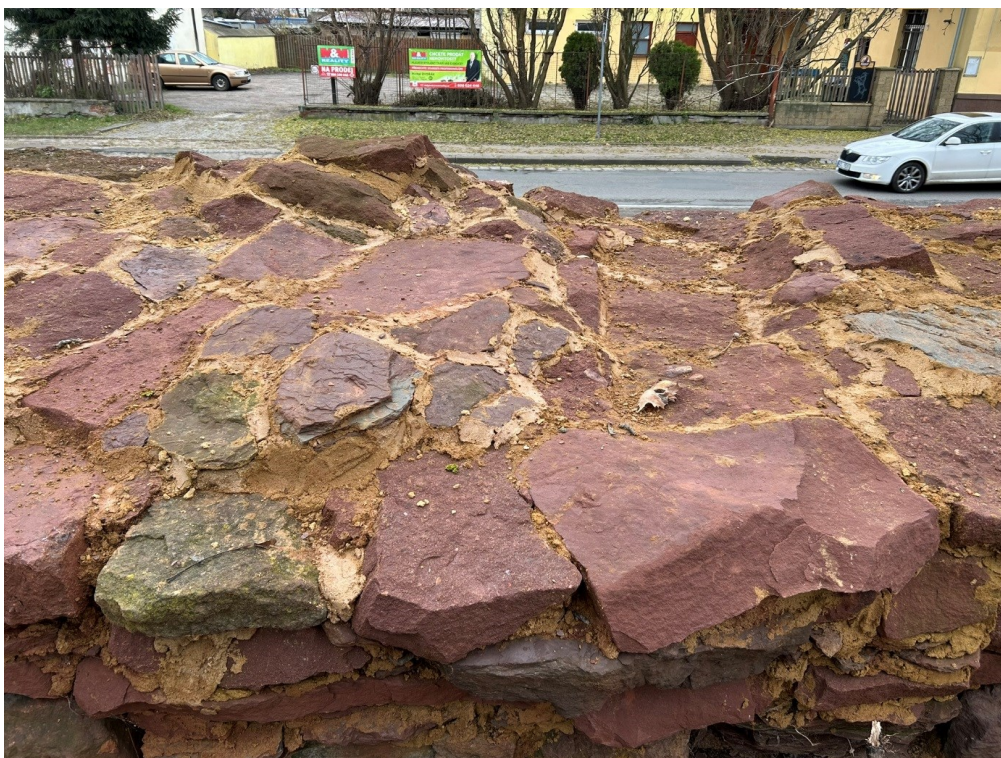
**6. J kurtina, detail provedení koruny zdiva**

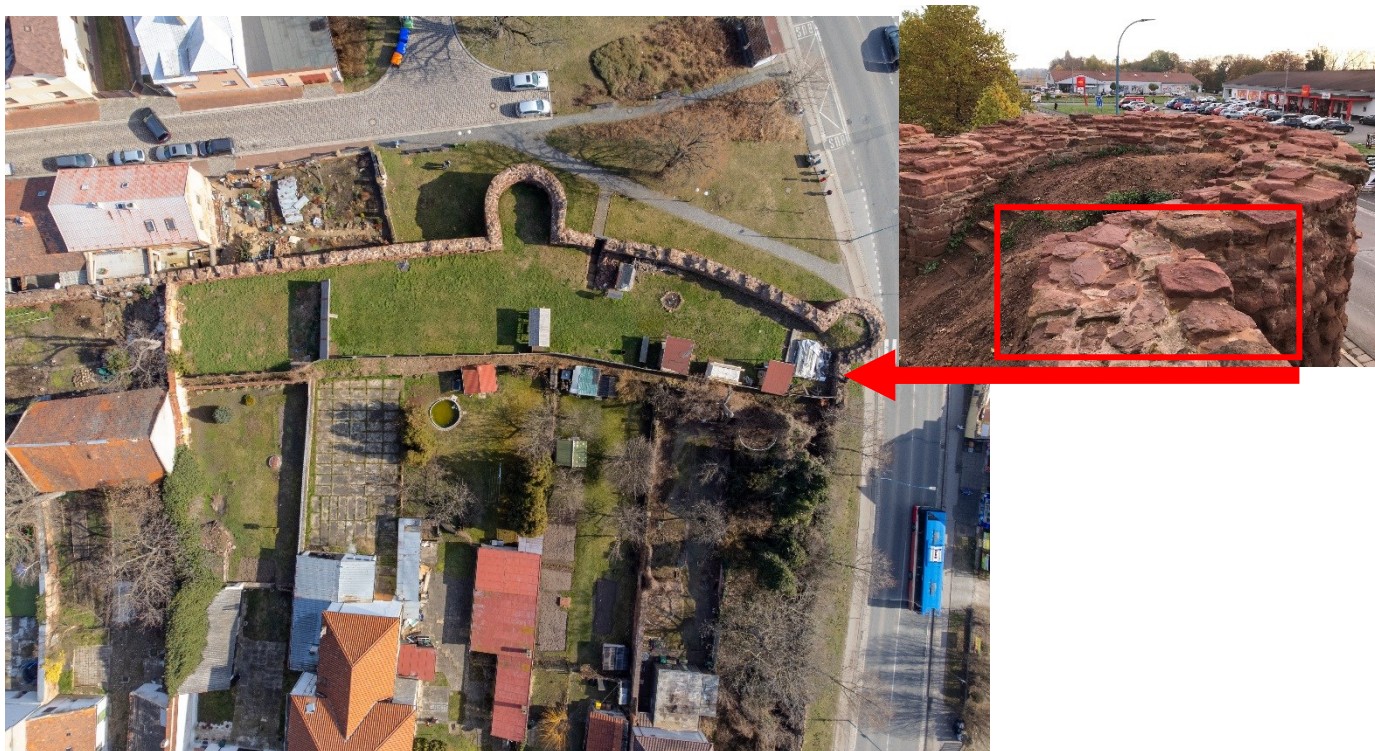
7. Vybrané místo pro zhotovení zkušební vzorku zadrnování koruny zdiva na již opětovně restaurované ploše zdiva

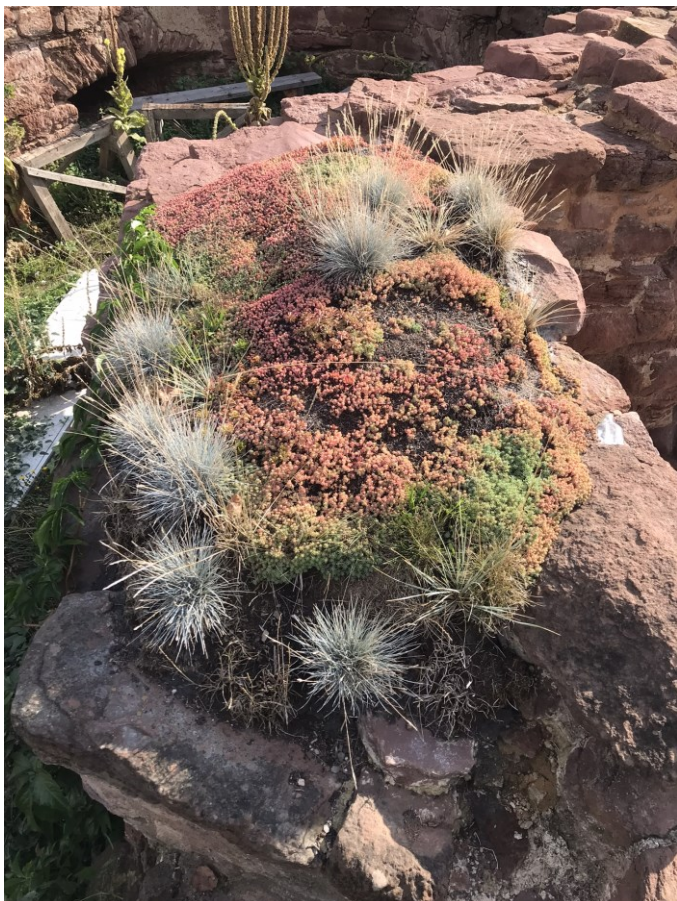
**8. Vzorek zadrnování provedený v září 2023, stav v září 2024, rozchodníkový koberec, suchomilné trávy a přirozeně oseté místní traviny.**
