Restaurátorští průzkum

Pomník Prokopa Holého v Českém Brodě

| 3. Termín průzkumu : | prosinec 2013 |

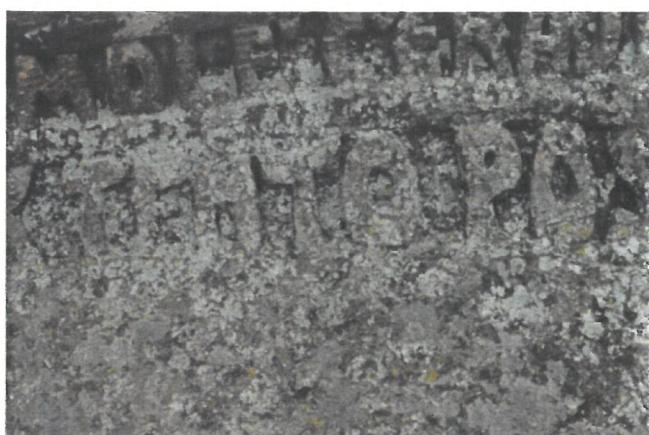
Exponované plochy s dostatkem tepla a světla jsou pokryty biologickými povlaky, kterými jsou převážně řasy a lišeňíky a mechy. K největšímu výskytu dochází na svrchních plochách trnože podstavce a na horní polovině figury vojevůdce v partii ramenou a zad. Vegetativní procesy těchto mikroorganismů způsobují rozrušování povrchu kamene a zadržování vlhkosti v porézním systému horniny. Výskyt řas je rovněž příčinou pigmentace kamene projevující se černými skvrnami v jeho povrchové vrstvě.

obr. 2 povrch pokrytý biologickými povlaky

Povrch pomníku je pokryt ve značné míře biologickými povlaky: řasami, mechy a lišeňíky. Přirozenou patinu díla tvoří tmavé depozice sazových a prachových částic na exponovaných místech kamene. V tomto případě lze doporučit jen jejich částečnou redukci spíše z estetického hlediska, mikroabrazivně v kombinaci s použitím **Rozhodně nelze doporučit užití kyselých čistících past!**

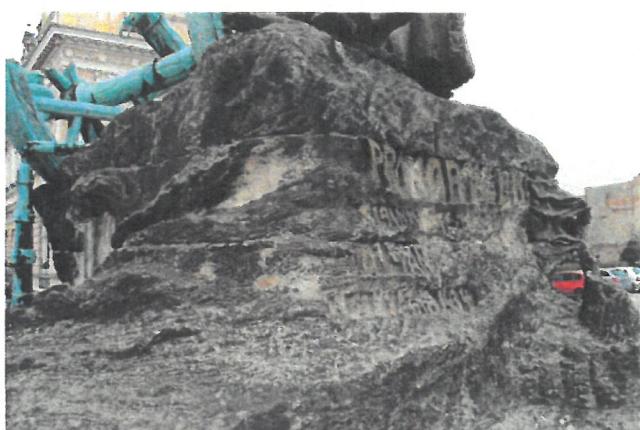
V exponovaných místech, kde je povrch kamene vystaven intenzivnímu působení srážkové vody, dochází ke vzniku tmavých povrchových vrstev, tvořených převážně křemičitany a hlinitokřemičitany. Vznik lepivého filmu na povrchu kamene narušeného kyselými složkami srážkové vody způsobuje usazování prachových a sazových depozitů z ovzduší. K vyšší depozici dochází v horních plochách reliéfu podstavce, v menší intenzitě pak v partii zad a boků figury.

obr. 3 tmavé depozity na svrchních plochách kamene

Tyto povrchové vrstvy jsou nerozpustné ve vodě a vytvářejí přirozenou patinu stáří kamene.

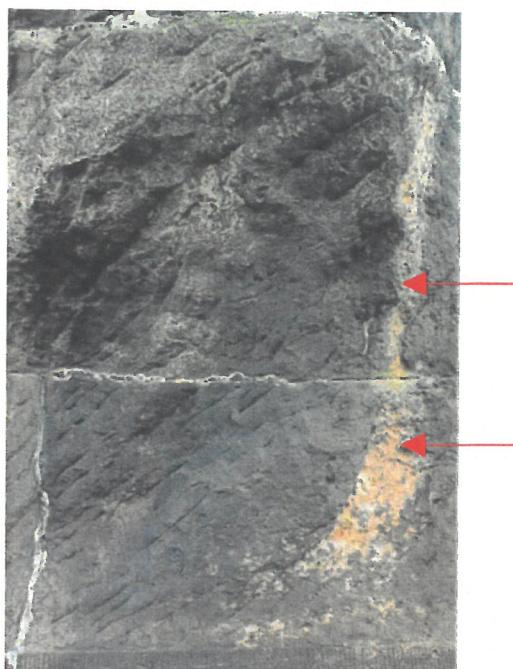
Ve srážkových stínech dochází ke vzniku silných a málo propustných síranových krust. Jejich zdrojem je z velké části výplňová malta spár obsahující uhličitan vápenatý, který je přeměněn reakcí s kyselou složkou srážkové vody na síran vápenatý.

Zdrojem černého zabarvení jsou sazové a prachové depozity. Na rozdíl od povrchových depozitů nejsou tyto vrstvy spojeny s materiélem originálu, vytvářejí však na povrchu kamene málo propustnou vrstvu, která zadržuje vlhkost v porézním systému kamene a způsobuje jeho fyzikální korozi (v kombinaci s cyklickými změnami teploty)

obr. 4 tmavé depozity na povrchu kamene (nahoře) a tvorba síranových krust v důsledku vymývání karbonátových složek z malty ve spáře (dole) Bloky PA/8 a PB/3

Síranové krusty, tvořící se v okolí maltových vysprávek naproti tomu přispívají ke zhoršení stavu kamene a bude nutné provést jejich částečné odstranění, aby bylo možné zlepšit paropropustnost kamene a provést konzervační zásah. Dalším faktorem znečištění je odkapávající voda z měděných částí pomníku a znečišťující povrch kamene korozními produkty mědi, tzv. měděnkou.

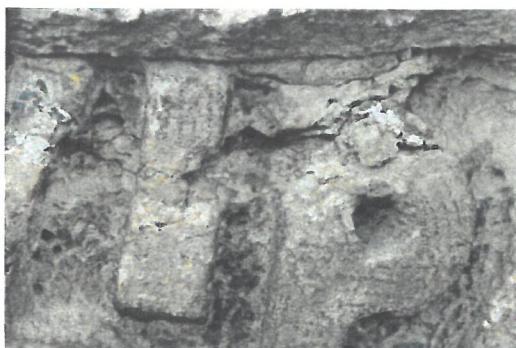
Hlavním problémem objektu je povrchová a hloubková koroze kamene projevující se zvětráváním jílových minerálů obsažených v hornině. Koroze povrchu se objevuje lokálně na soše vojevůdce, kde je degradován povrch pavézy (poškození sekaného písma), silně je kámen poškozen v partii nohou v čelním pohledu, kde v zóně odparu dochází k zadržování vlhkosti v kamenném pravděpodobně z důvodu zneprůchodnosti porézního systému (síranové krusty, starší konzervační zásahy, např. vodním sklem)

obr. 5 zvětrávání jilovitých vrstev v kamene

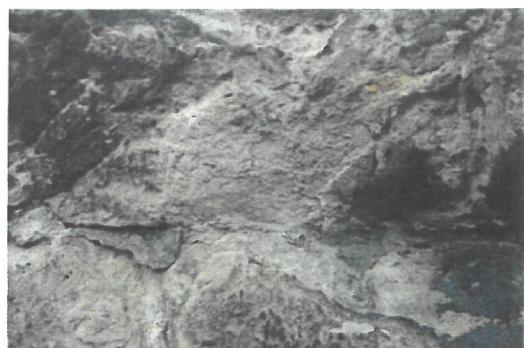
Modelace sochařsky řešeného podstavce je z větší části setřena, především v místě vystupujícího nápisu v čelní části, kde vlivem eroze došlo k výraznému zhoršení čitelnosti písma. Povrch kamene je rozrušen v celé ploše, v místech trvalé omývaných stékající vodou dochází pak k urychlění degradačních procesů a ztrátě pevnosti materiálu (viz foto 6)

Hloubková koroze se projevuje ztrátou soudržnosti kamenné hmoty, typickými projevy jsou k lístkování, práškovatění, tvorba miskovitých útvarů. Hloubková koroze se vyskytuje ve značné míře v jihovýchodním (čelním) pohledu, kde je kámen narušen do hloubky od několika mm do cca. 2 cm. Poškozeny jsou oba nápisové plochy v čelní části, kde došlo k vážným ztrátám modelace písmen. Silně poškozeny jsou rovněž nárožní hrany bloků v místě styku se spárovací maltou a desky připomínající uložení schránek s prstí z bojiště, kde je písmo téměř již nečitelné. Jako závažný lze rovněž označit stav bloků na severozápadní straně podstavce, kde dochází k rozrušování kamene především v podhledech.

obr. 6 hloubková koroze kamene

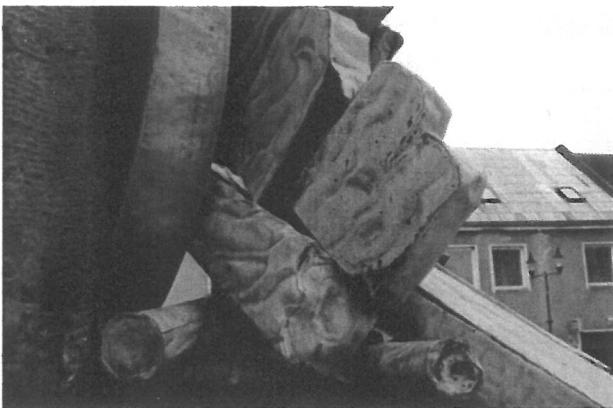
Vlivem oxidace a degradace použité slitiny cínu a olova je velká část spojů narušená a popraskaná. Průzkumem byly nalezeny stopy oprav z dřívější doby, nicméně ty pokrývají pouze malé procento letovaných spojů. V současné době již také začínají podléhat degradaci a navíc jsou nevhledné. Nejvíce části pláště sochy nejsou vybaveny odtokovými otvory, díky tomu je mnoho spojů v těchto místech roztrháno ledem. Bylo zjištěno, že některé části byly také narušeny cizím zaviněním. Po soše pravděpodobně někdo šplhal a měkké měděné části použil jako chyty. Díky tomu jsou některé části zkřiveny a některé, jako krátké zbytky loukotí, dokonce chybí.

Detail narušení kompaktnosti:

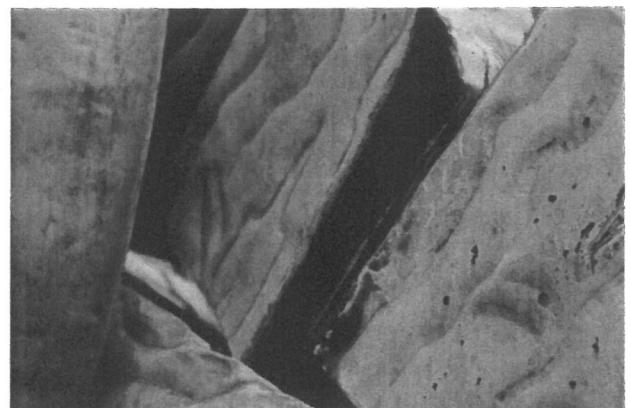
Detail nefunkčního spoje:

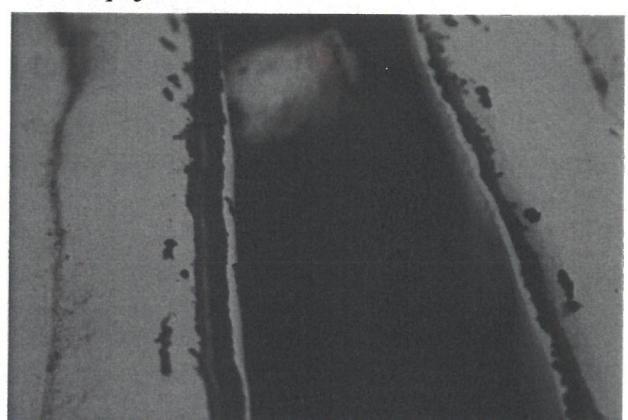
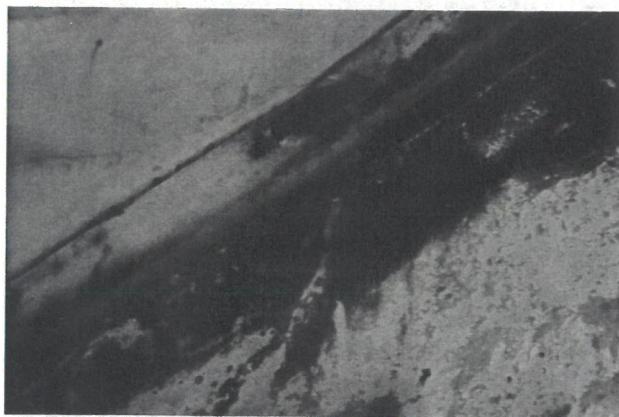
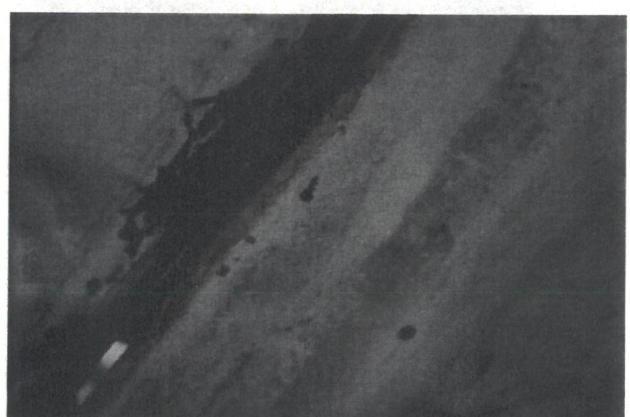
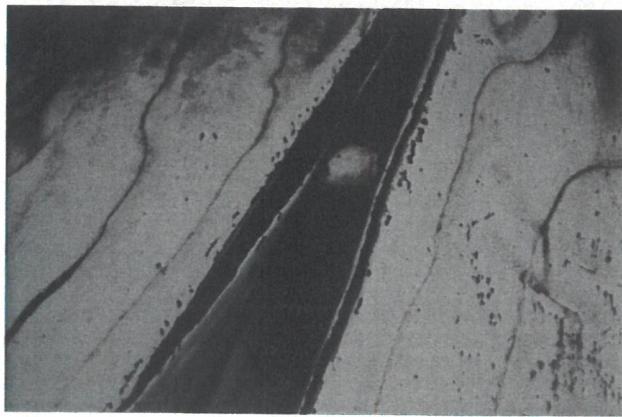
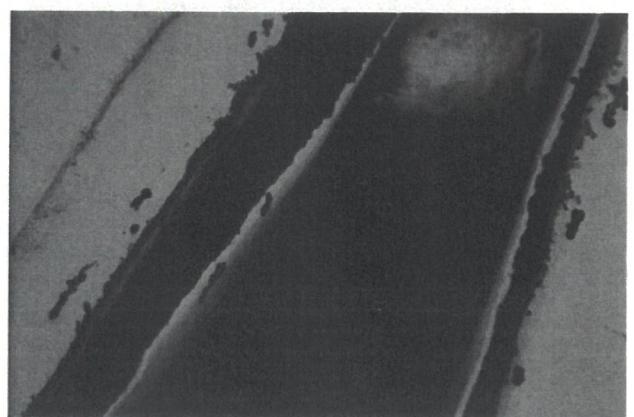
Průzkumem bylo dále zjištěno, že vnitřní ocelová konstrukce je natolik zkorodovaná, že již neplní prvotní nosnou funkci a navíc napomáhá usazování oxidů a degradaci materiálu. Celá plastika drží pohromadě jen zbytkům cínových spojů a díky měděným a mosazným šroubům, jejichž prvotní účel není konstrukční ale estetický (měly by držet pohromadě vnější měděný plášt'). Díky absenci vnitřní nosné konstrukce celá plastika sesedá a rozpadá se, tím vzniká stálé větší tlak na zbylé cínové spoje a šrouby.

Ukázka nekompaktnosti a zhroucení stavby

Materiál kovových prvků se v současné době nachází v havarijném stavu. Zásadním způsobem je narušena především statika torza obrněného vozu, kde vnitřní konstrukce téměř zcela podlehla korozi. Zde bude nutné provedení kompletní demontáže prvků a nahrazení stávající konstrukce novou, následně pak chemické ošetření povrchu a osazení plechů na nové spoje.

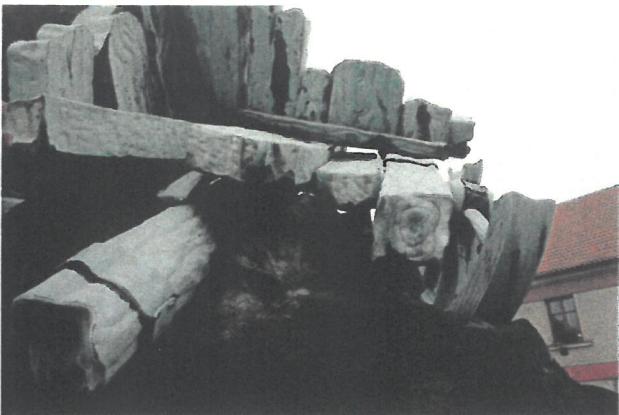
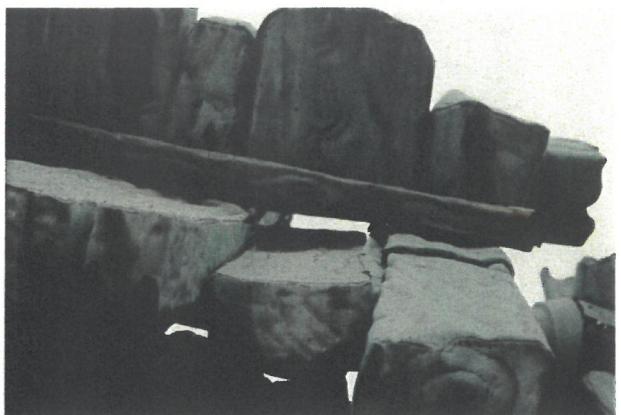
Ukázka nefunkční vnitřní konstrukce

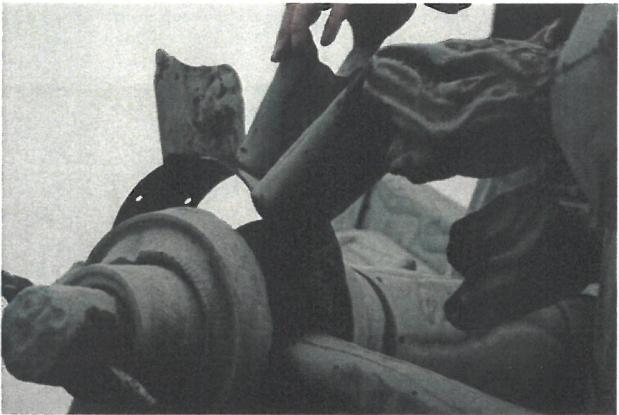
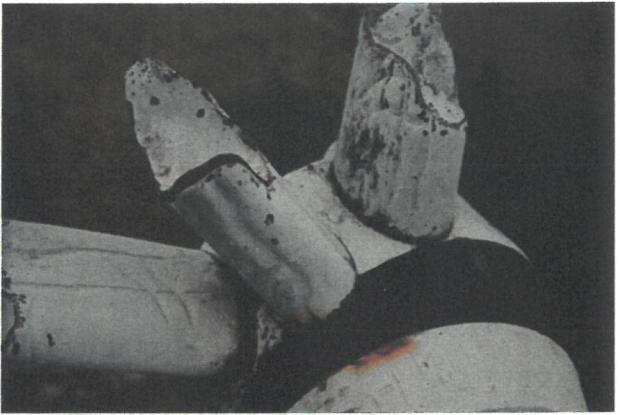
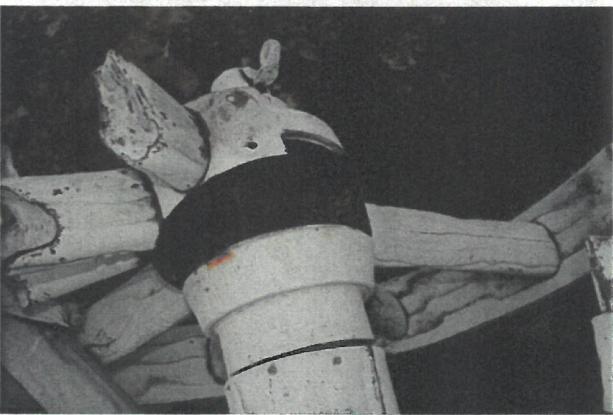
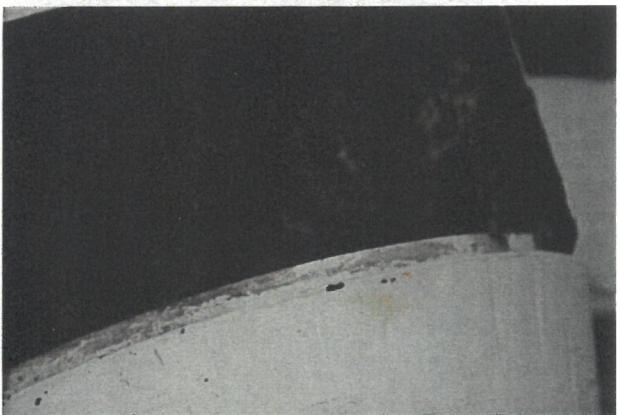
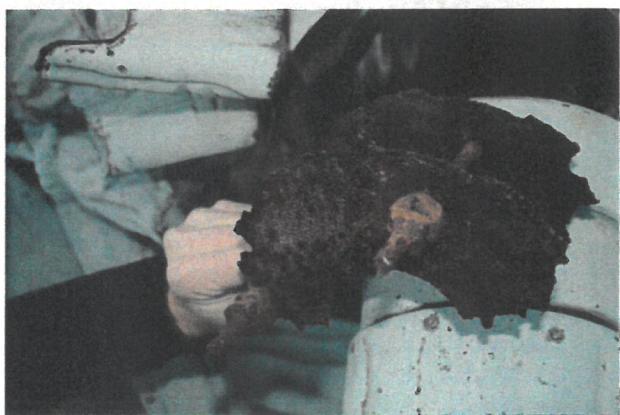
Ukázka špatně provedených oprav

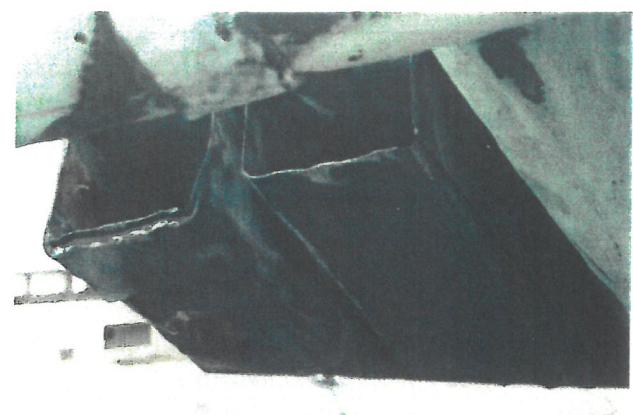
Ukázka nevhledného cínování, degradace zlacení a pokřivených detailů (třásně)

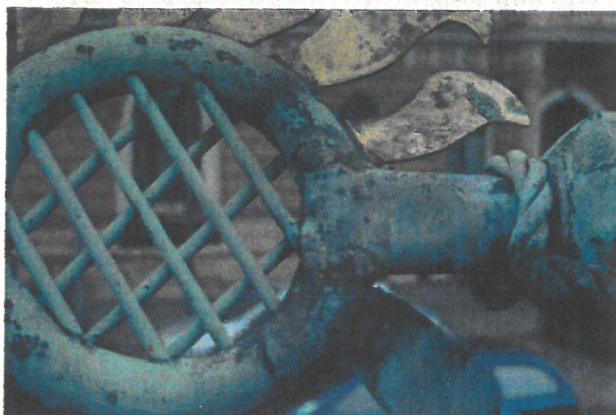
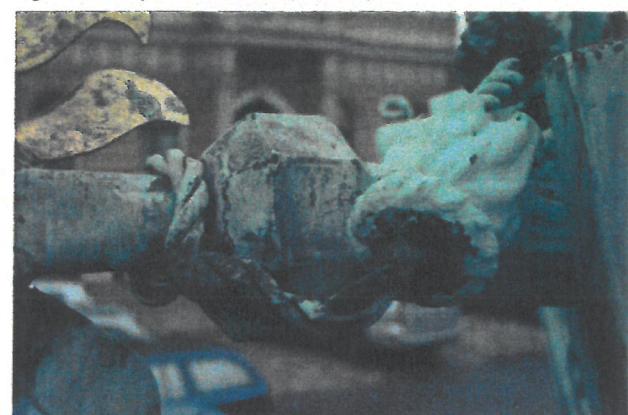
Ukázka rozpadlé vnitřní konstrukce a stavby

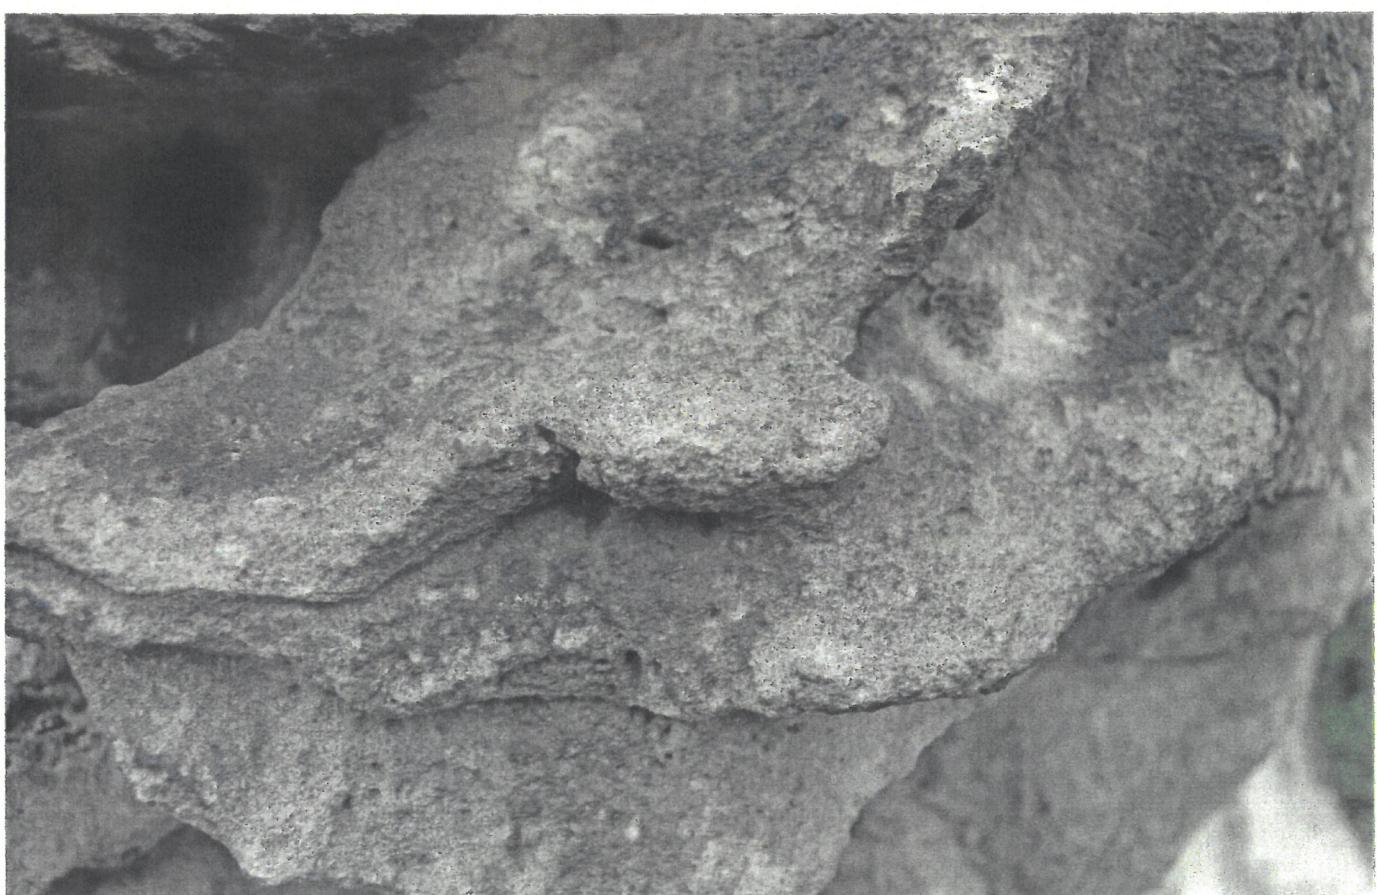
6. Detail povrchové koroze kamene, blok PC/2

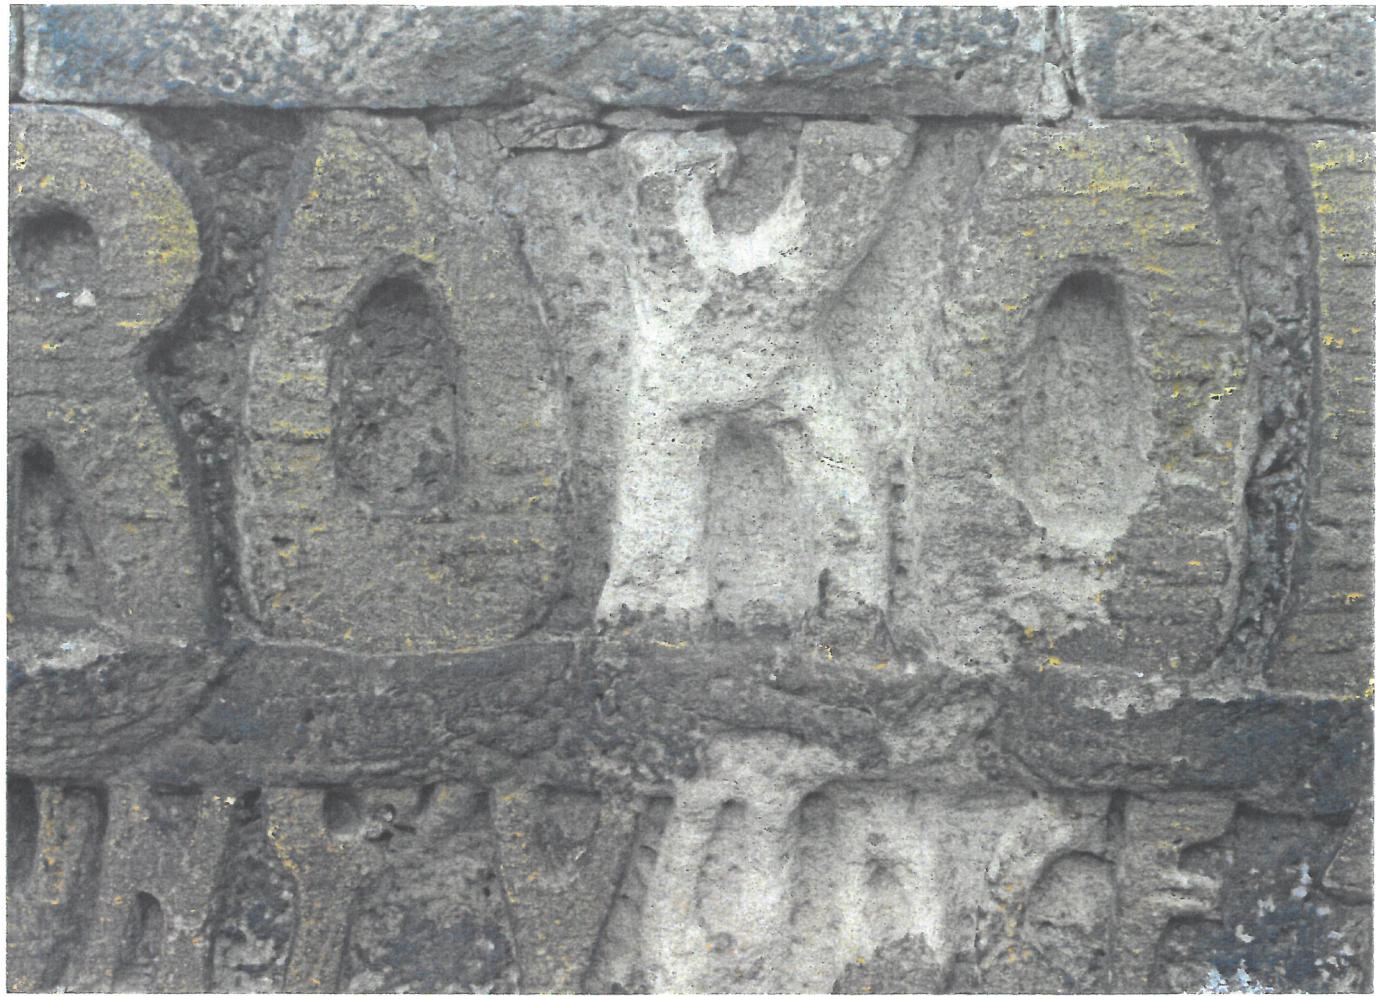
7. Detail hloubkové koroze, poškození nápisu, JV strana, blok PC/1

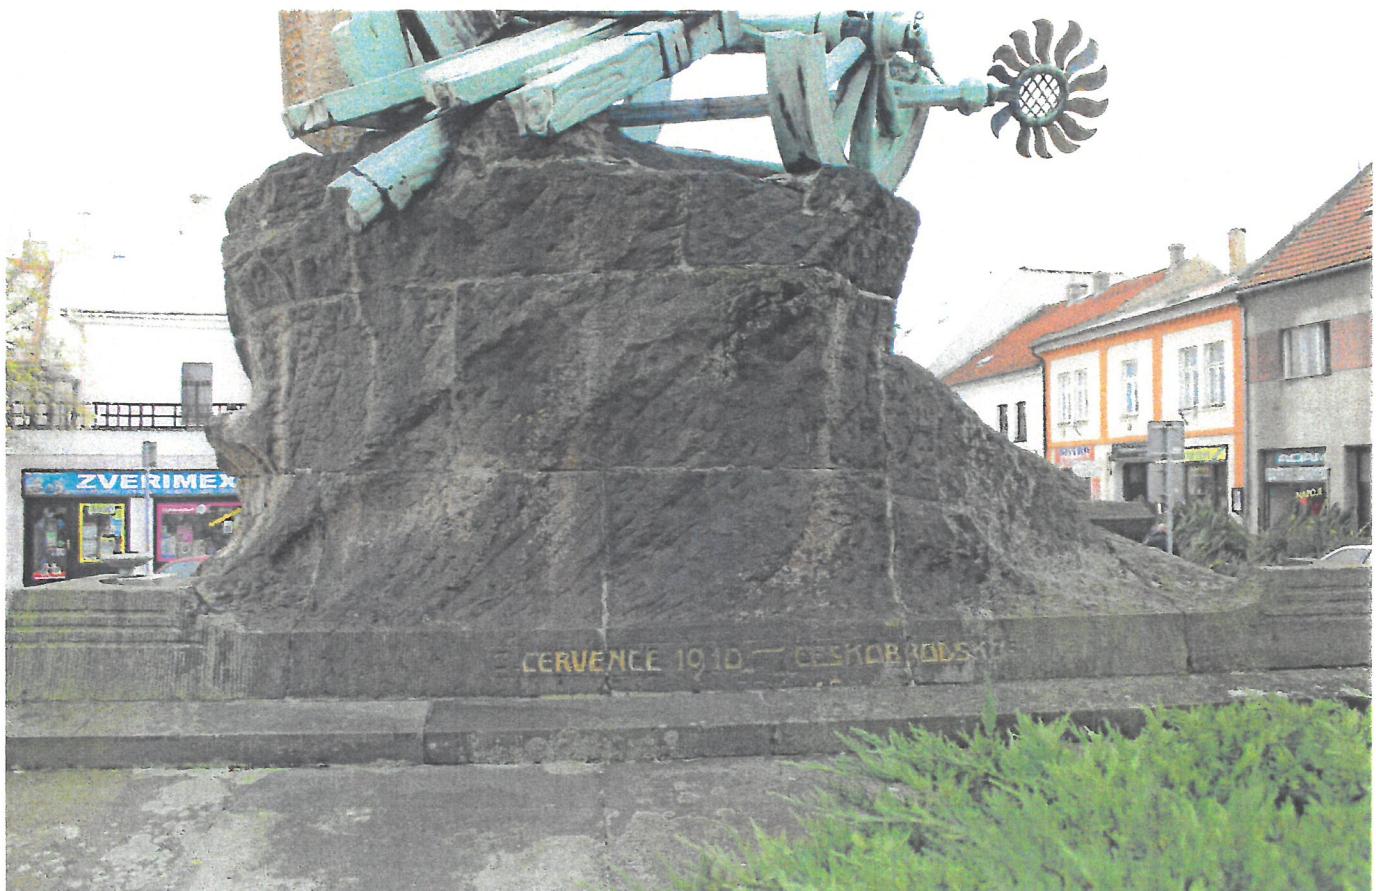
Severozápadní strana pomníku je lokálně znečištěna korozními produkty, jejichž zdrojem je odkapávající voda z kovových prvků pomníků. (Bloky PC/3,PB/3,PD/4,PD/5, PA/7, PA/8)

8. Detail podstavce, znečištění kamene měděnkou a přikrytí sádrovcovými krustami

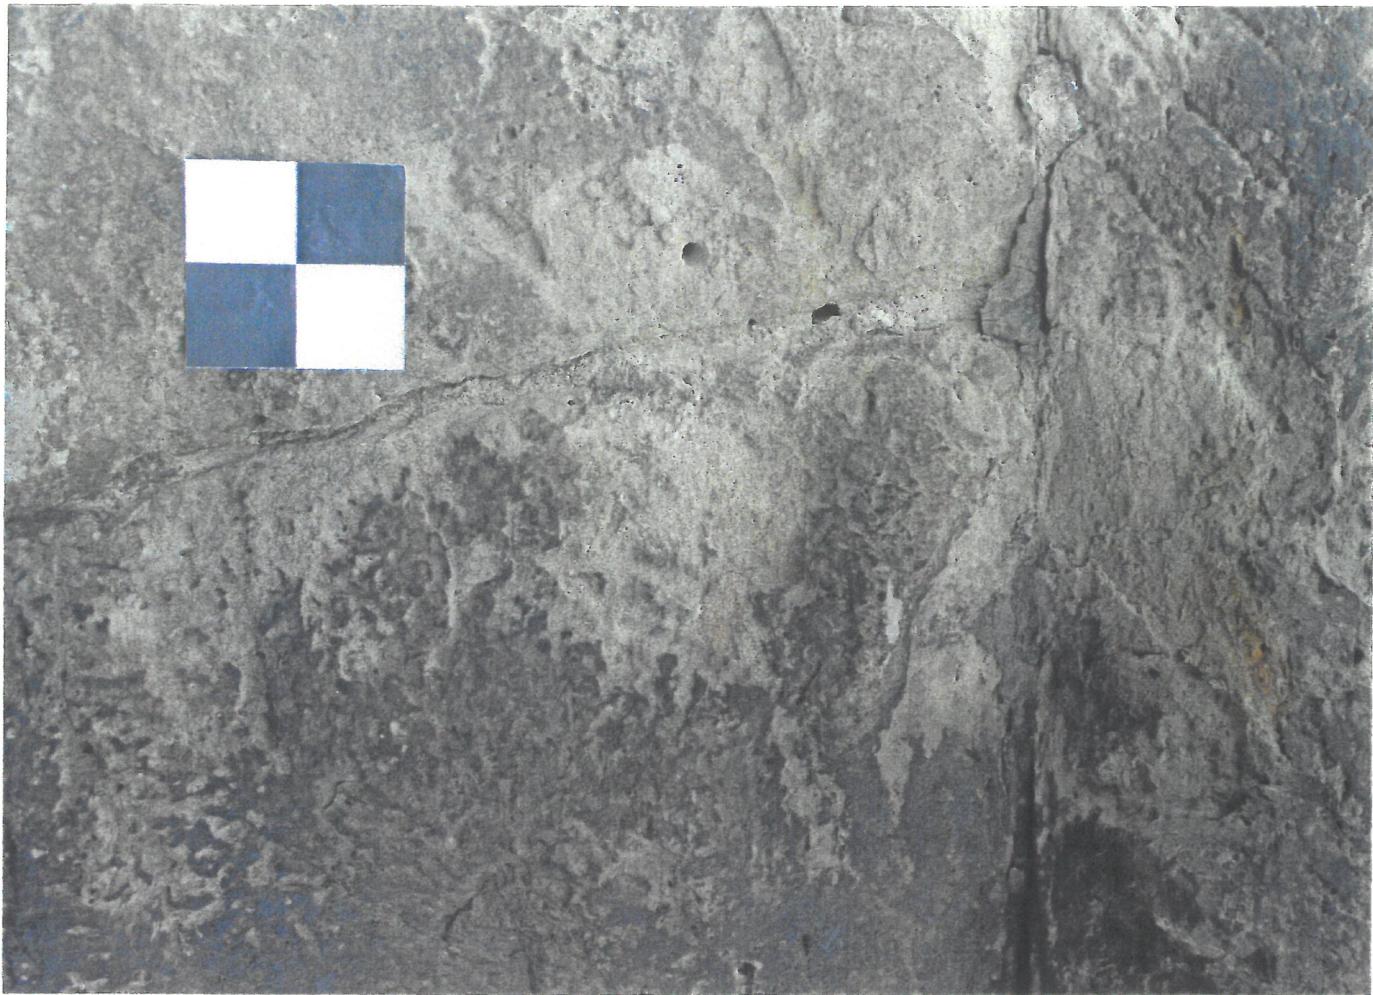
9. Detail hloubkové koroze kamene v okolí spár, blok PC/2

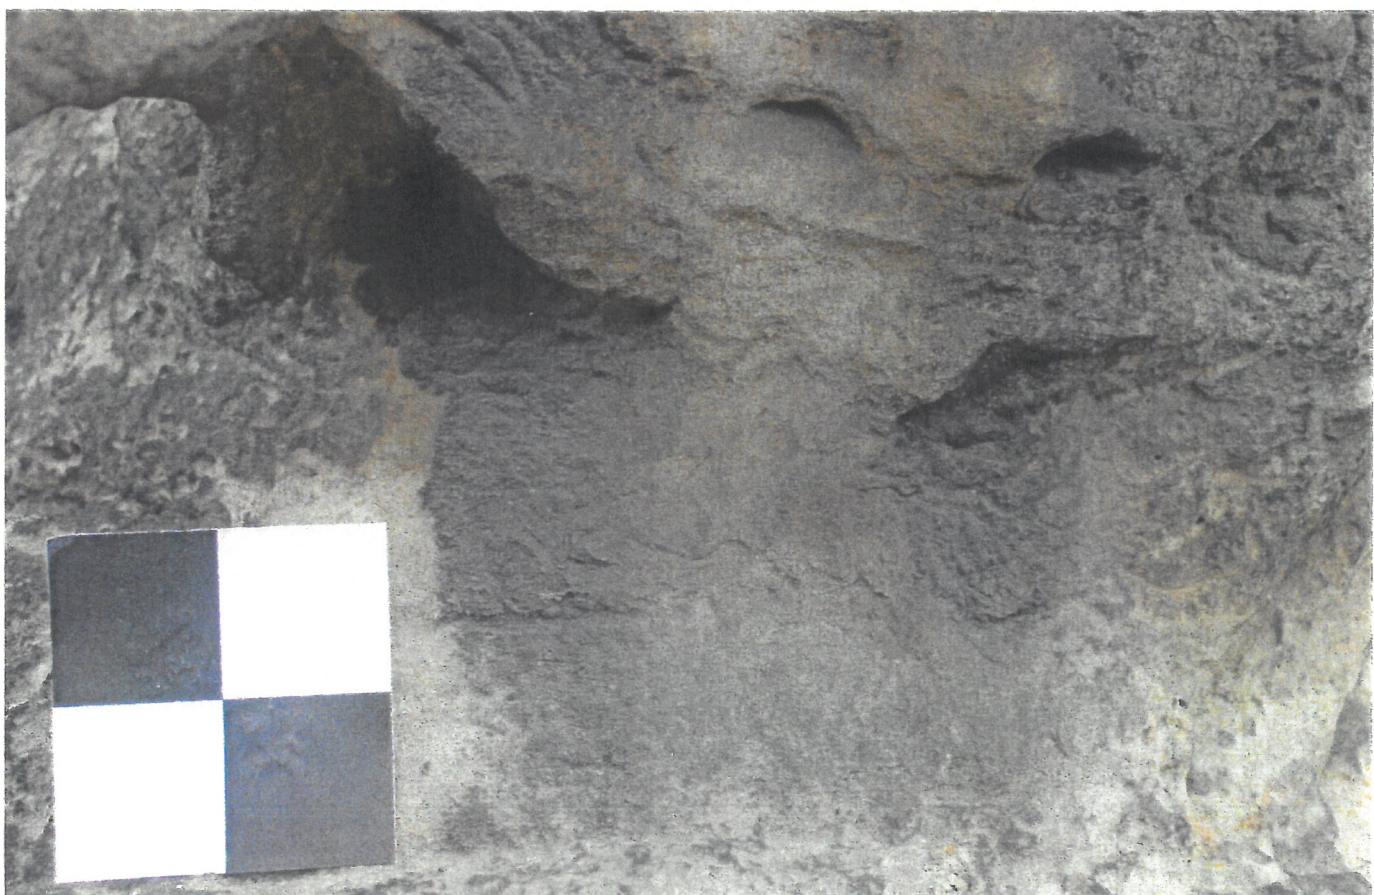
10. Detail sádrovcových krust v podhledech modelace, blok PC/2

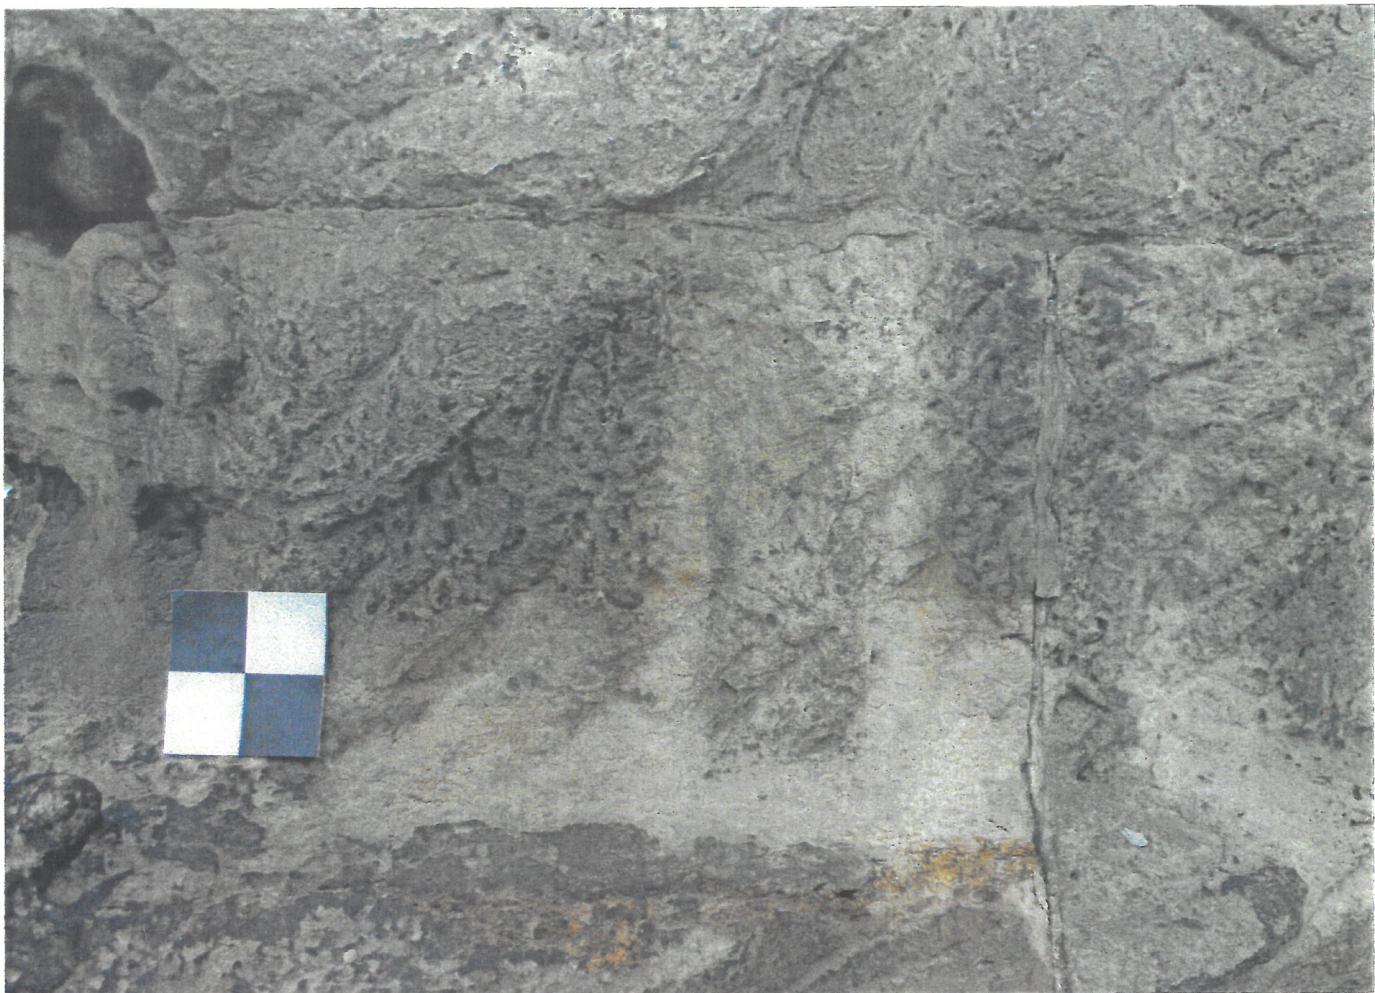
11. Detail koroze kamene, práškovatění povrchu, blok PC/2

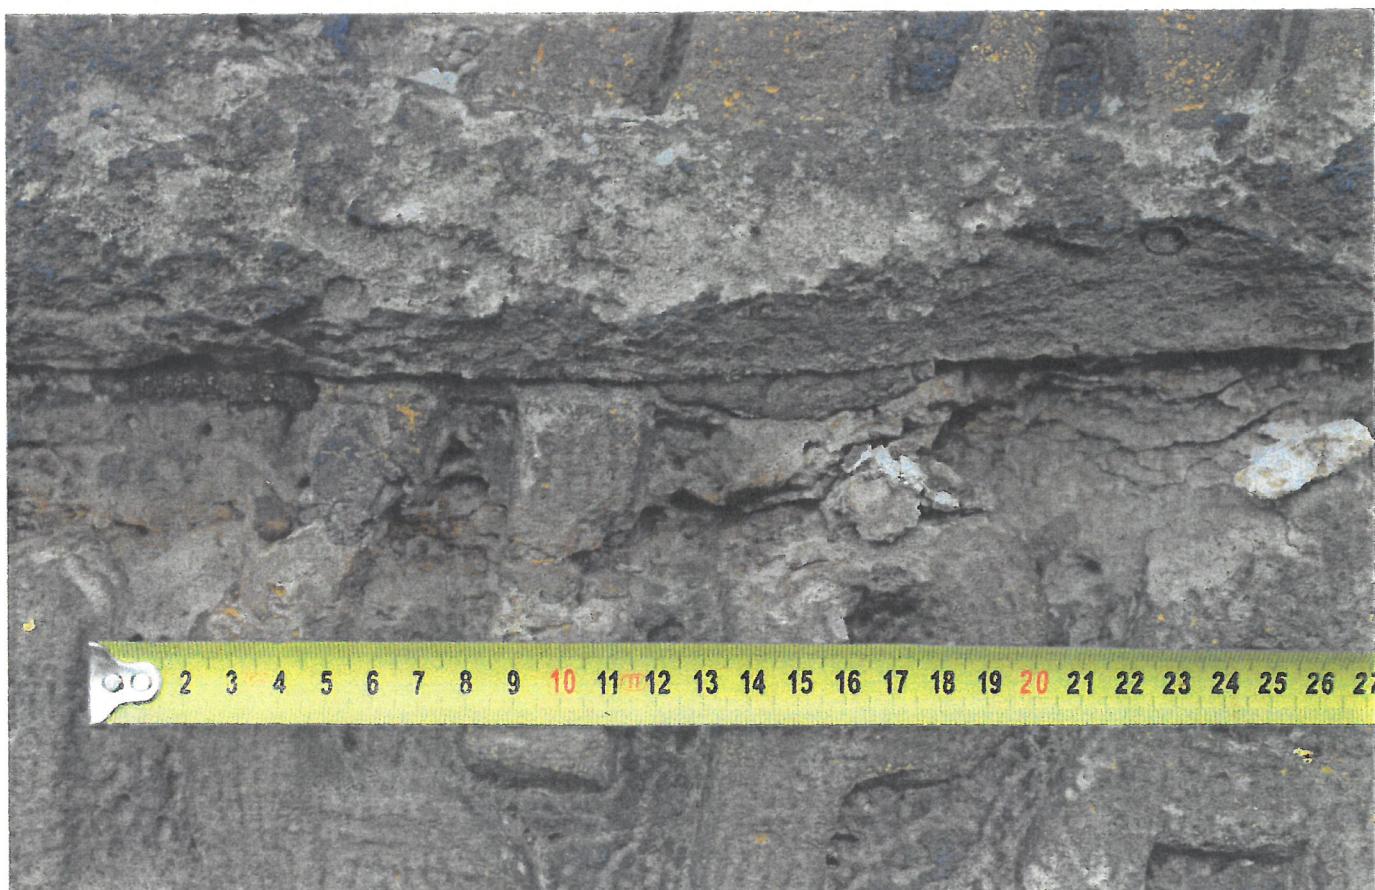
12. Detail poškození nápisu, hloubková koroze kamene, blok PC/2

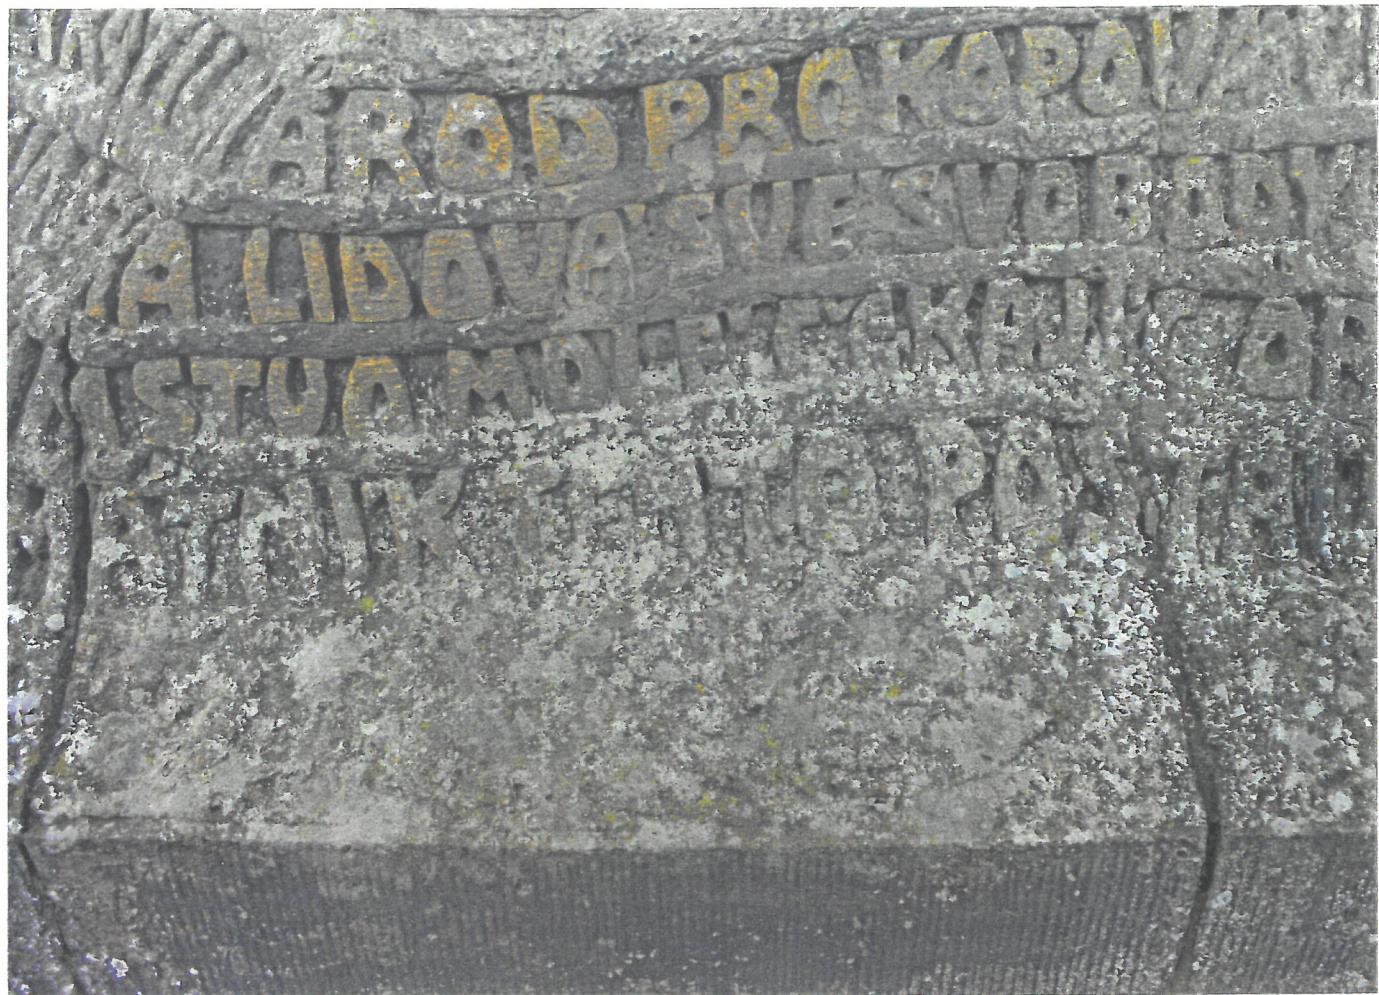
13. Biologické napadení povrchu kamene řasami a lišejníky, blok PA/3
