ČESKÝ BROD - UMÍSTĚNÍ MALÉ OKRUŽNÍ KŘÍŽOVATKY NA KŘÍŽENÍ ULIC: ZBOROVSKÁ - KRÁLE JIŘÍHO - JANA KOULY - TECHNICKÝ AREÁL MĚSTA

BEZPEČNOSTNÍ INSPEKCE

Název stavby	Český Brod - umístění malé okružní křižovatky na křížení ulic: Zborovská - Krále Jiřího - Jana Kouly - technický areál města
Stupeň dokumentace	Bezpečnostní inspekce

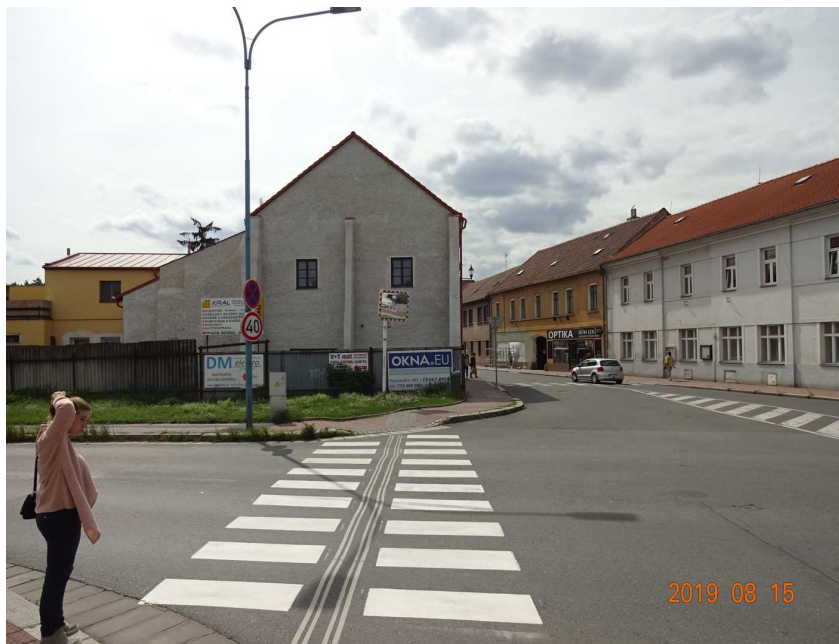
Na každém rameni křižovatky se nachází přechod pro chodce. Příčné vazby pěších přes jednotlivé komunikace jsou příliš dlouhé.

Obr. 8: Přechod pro chodce v ulici Jana Kouly (délka 12,5 m)

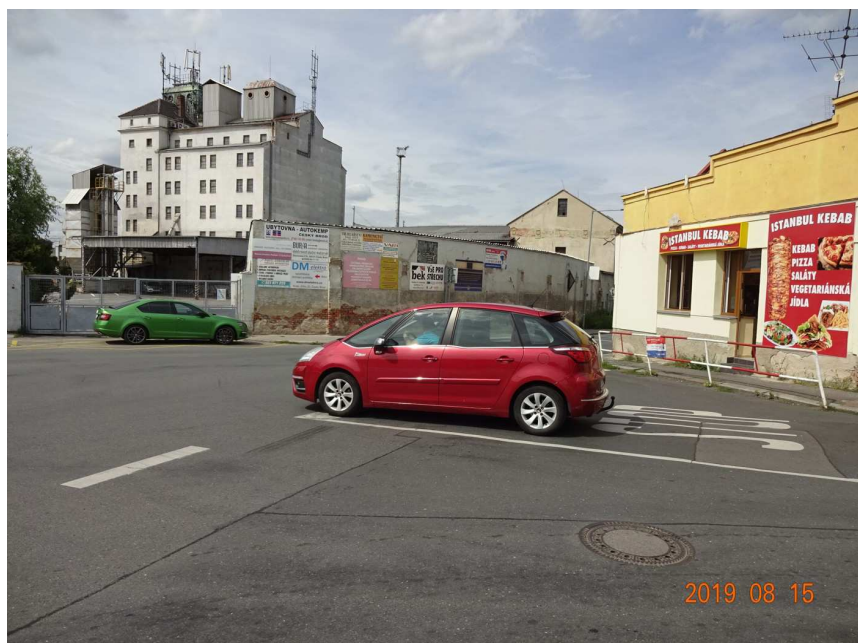
Při výjezdu z ulice Krále Jiřího, ve směru od nádraží, překáží v rozhledu přízemní budova č. p. 41.

Obr. 9: Dokumentace najetí vozidla do křižovatky pro zajištění rozhledu. Před vozidla je v jízdním pruhu.

1. Nedostatečný rozhled v křižovatce. Ten generuje v souvislosti s vysokou intenzitou dopravy riskantní výjezdy z vedlejší ulice.

Riziko 1: Nedostatečný rozhled v křižovatce (v rozhledu překáží přízemní budova č. p. 41). Ten generuje v souvislosti s vysokou intenzitou dopravy riskantní výjezdy z vedlejší ulice.

Pro lepší zajištění hranice silnice II/113 bylo v lokalitě v roce 2012 zvýrazněno vodorovné dopravní značení, ale rozhled dle ČSN 73 6102 Projektování křižovatek na pozemních komunikacích zde zajištěn není.

1. Změna uspořádání křižovatky na okružní.

Návrh: Změna uspořádání křižovatky na okružní.

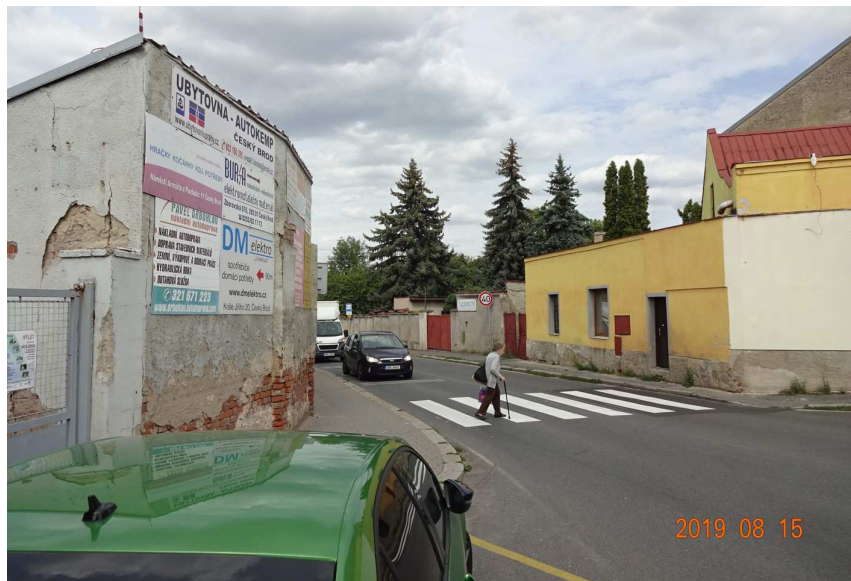
Stávající nepoužívaný vjezd do průmyslového areálu je v rozporu s ČSN 73 6102 Projektování křižovatek na pozemních komunikacích zaústěn do křižovatky.

Obr. 10: Rozhled vlevo ze zaústění samostatného sjezdu

1. Nevyhovující rozhled pro vjezd do křižovatky.
2. V případě intenzivního provozu by významně snižoval kapacitu křižovatky komplikovanými levými odbočeními.

Riziko 1: Nevyhovující rozhled pro vjezd do křižovatky.

Riziko 2: V případě intenzivního provozu by významně snižoval kapacitu křižovatky komplikovanými levými odbočeními.

1. Zrušení vjezdu.
2. V případě potřeby obnovení vjezdu změna uspořádání křižovatky na okružní.

Návrh: Zrušení výjezdu.

Návrh: V případě potřeby obnovení změna uspořádání křižovatky na okružní.

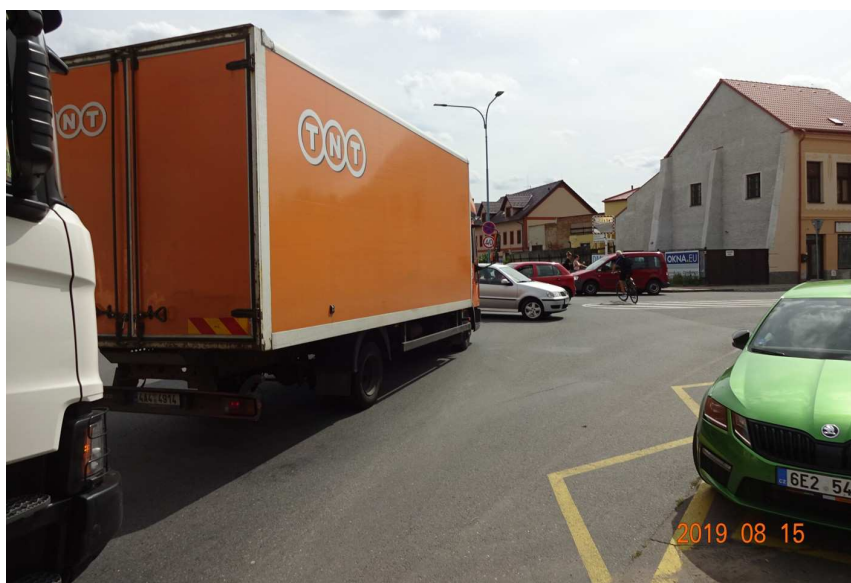
Vzhledem k nevhodnému úhlu křížení (ulice Zborovská vůči ulici Krále Jiřího mají úhel os 55 °), který je v rozporu s ČSN 73 6102 Projektování křižovatek na pozemních komunikacích, je křižovatka rozlehlá, v době dopravní špičky i nepřehledná.

Obr. 11: Dokumentace skoronehody v oblasti křižovatky

Na obrázku je vidět kolizní situace, kdy stříbrné osobní auto nedalo přednost oranžovému nákladnímu a cyklistovi, který v poslední chvíli odvrátil kolizi přejezdem přes dopravní stín. Podobná situace byla během hodiny zaznamenána ještě jednou.

1. Výskyt konfliktních situací v každodenním provozu.
2. Zvýšené riziko dopravní nehody s osobními následky.

Riziko 1: Výskyt konfliktních situací v každodenním provozu.

- 1 - 2. Změna tvaru křižovatky.

Návrh: Změna tvaru křižovatky.

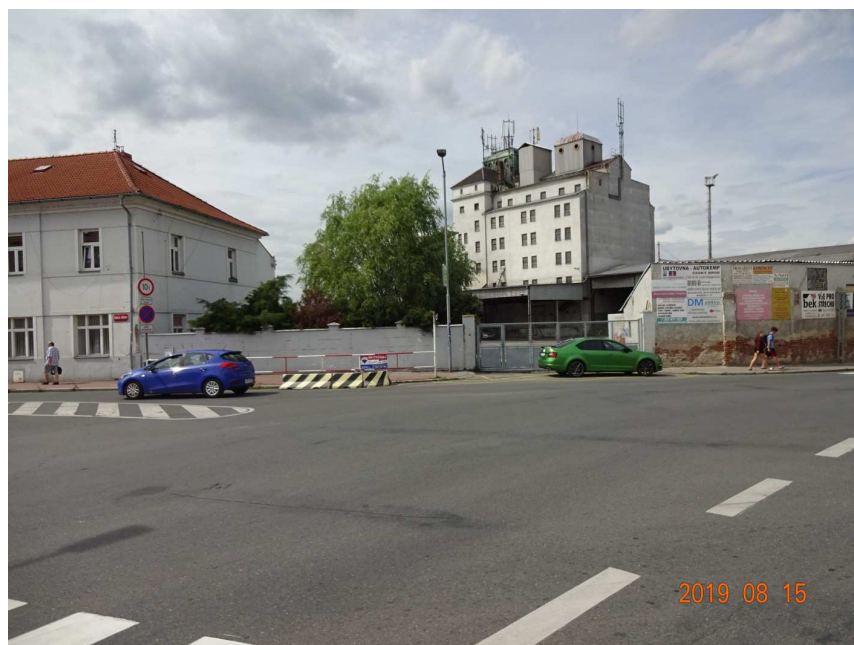
Šířka této větve v napojení je víc, než 15 m. Toto uspořádání generuje níže uvedená rizika.

1. Psychologická přednost odlišná od faktického rozlišení hlavní a vedlejší silnice.
2. Umožnění rychlého průjezdu pravého odbočení z ulice Zborovské do ulice Krále Jiřího směrem do centra.
3. Výrazné prodloužení trasy pěších odsunutím přechodu od středu křižovatky. I přes toto odsunutí je přechod o 2 metry delší, než je z hlediska bezpečnosti žádoucí a optimální.

Toto rameno je, byť nedostatečně, zúženo mobilním svodidlem opatřeným značením Z9.

Obr. 12: Dodatečně instalované svodidlo

- 1 - 3. Změna šířkového uspořádání ulice Krále Jiřího a vybavení místa pro přecházení dělicím ostrůvkem. Změna křižovatky na křižovatku okružní tuto úpravu výhodně umožní.

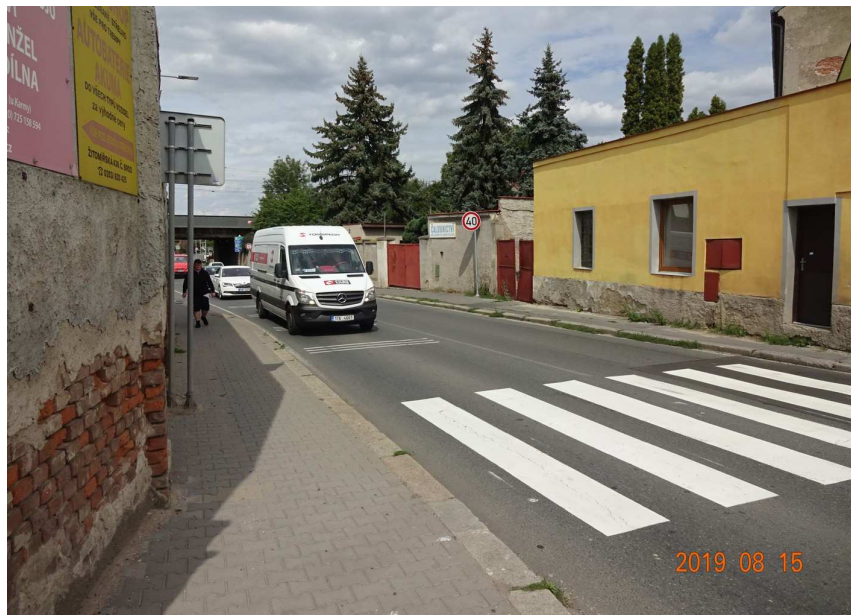
Přes všechna čtyři ramena jsou ve stávajícím stavu přechody pro chodce. Žádný z nich nesplňuje požadavky ČSN 73 6110 na délku a Vyhlášky č. 398/2009 Sb. na bezbariérové užívání.

Obr. 13: Nesnížená obruba nástupní plochy chodníku

1. Příliš dlouhý pohyb pěších ve vozovce, nebezpečí kolize. Ze statistiky nehod plyne, že přechody neposkytují dostatečnou ochranu chodců před střetem s vozidlem. Při jízdě od severu po ulici Zborovská je před přechodem značka V18, která zmírňuje nevhodný „účinek“ psychologického vedení komunikace, kdy není řidiči jasné, že se blíží k přechodu před křižovatkou. Chybí zde výrazný kontrast chodce a osvětlení přechodu a přilehlých ploch.
2. Hrozí přehlédnutí chodce.

1. Úprava všech přechodů, nejlépe na dělená místa pro přecházení v nejbližším sousedství křižovatky.
2. Úprava směrového vedení ulice Zborovská před křižovatkou, aby tato byla lépe postřehnutelná.

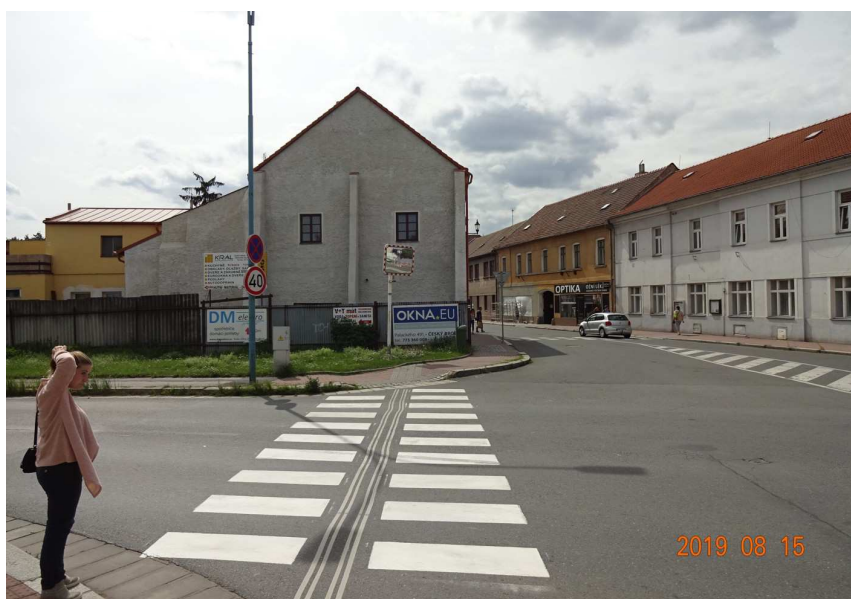
Obr. 14: Přechod délky 12,60 m

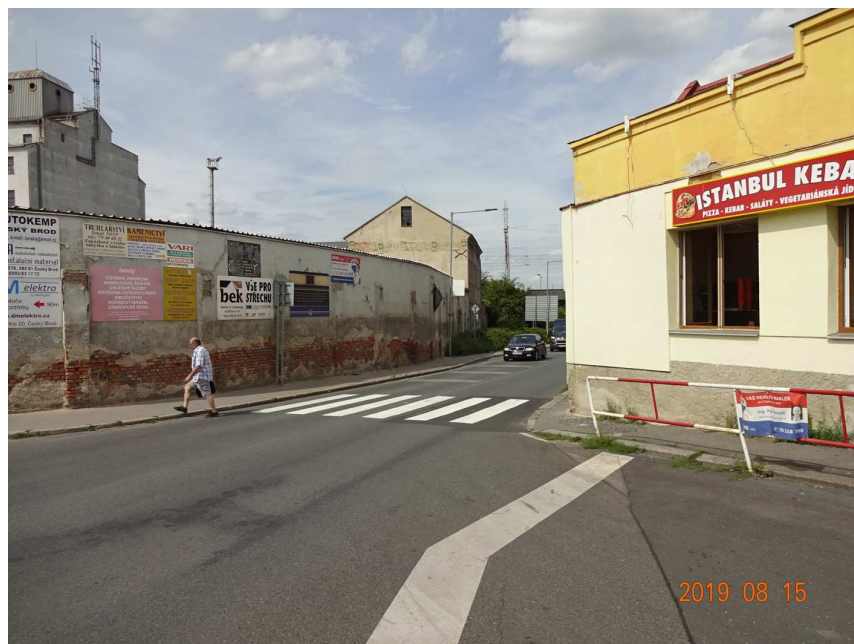
V některých úsecích v ulici Krále Jiřího a Zborovská jsou chodníky tak úzké, že neumožňují bezpečný pohyb chodce. Je to všude tam, kde je chodník užší, než 1,5 m, pokud přiléhá ke stavebnímu objektu.

Obr. 15: Nástupní plocha přechodu nedostatečné šířky

1. Nedostatečný bezpečnostní odstup chodců.

1. Změnit uspořádání uličního profilu v kritických místech tak, aby šířka chodníku v zastavěné části byla alespoň 1,5 m.

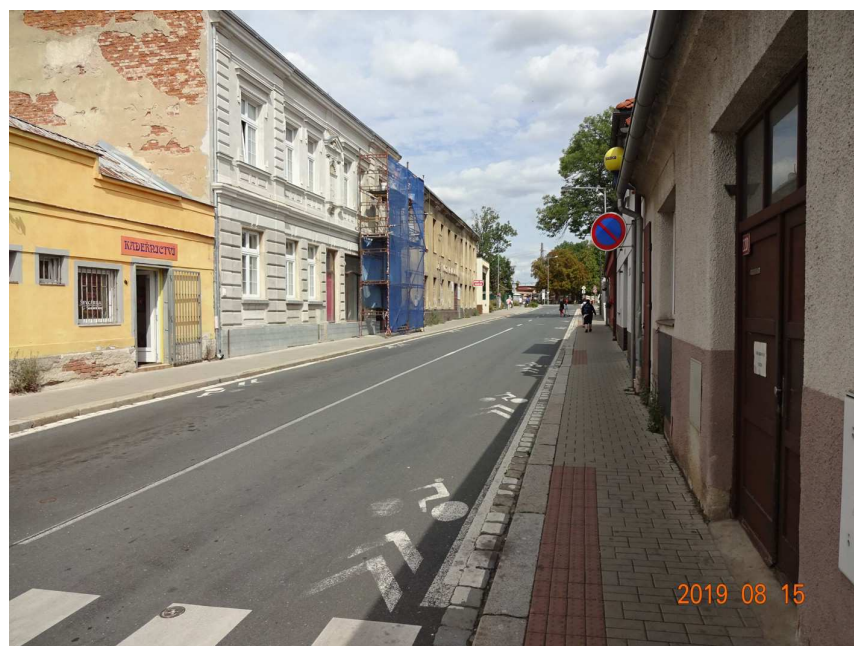
Obr. 16: Chodník šířky 1,25 m nezaručuje bezpečný komfort pohybu pěších

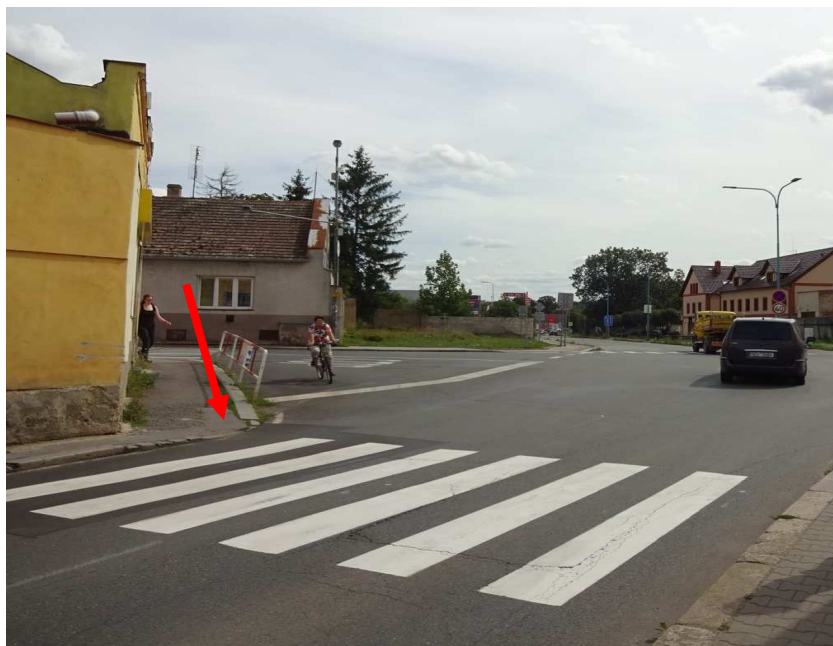
Nárožní obruby v křižovatce jsou nesourodé, mnohdy utopené, nahrazené dlažební kostkou a neplní svou ochrannou funkci v kritických místech.

Obr. 17: Nárožní obruby „utopená“ pod povrchem vozovky

1. Obruba ztrácí vodící funkci, hrozí najetí vozidla na chodník.

1. Rekonstrukce uličního prostoru v oblasti křižovatky a navazujících ulic.

Návrh: Rekonstrukce uličního prostoru v oblasti křižovatky a navazujících ulic.

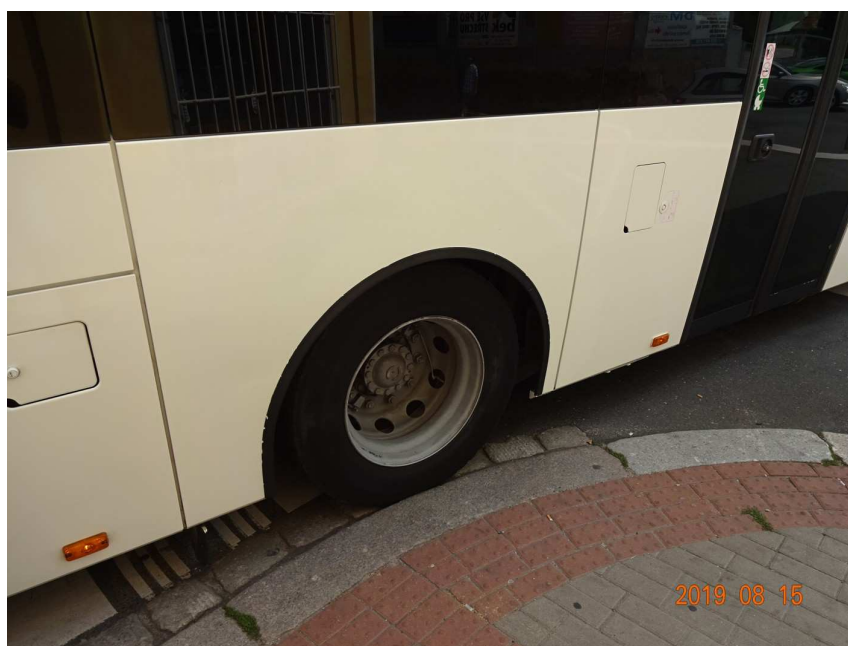
Obr. 18: Obruba bez podsádky na nároží ulice Zborovské

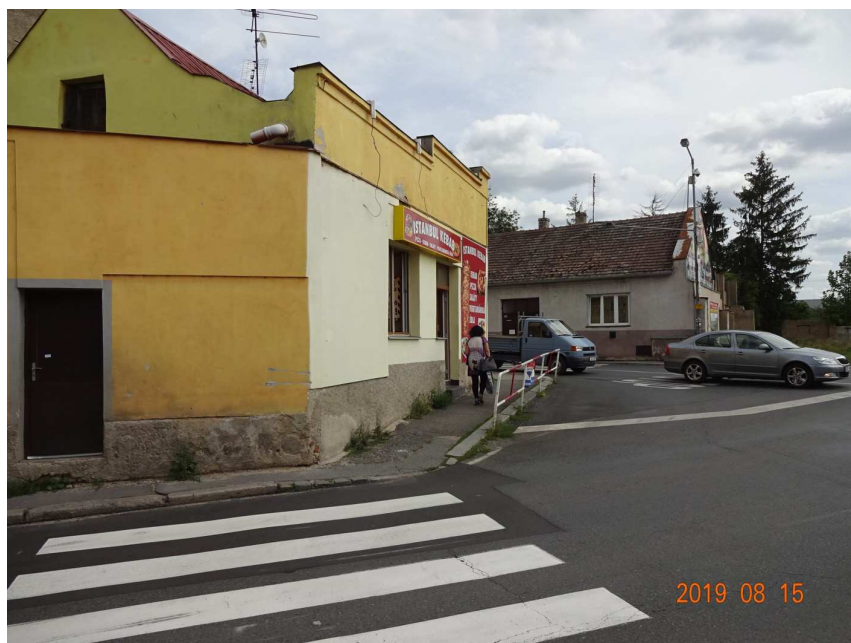
Bezbariérové řešení přechodů přes ulici Zborovská a stávající vjezd do průmyslového areálu není vyhovující (uživatelsky ani dle Vyhlášky č. 398/2009 Sb. o obecných technických požadavcích zabezpečujících bezbariérové užívání staveb).

Obr. 19: Detail nevhodně řešené plochy přechodu

1. Orientace nevidomých je ztížena, pohyb handicapovaných těž.

1. Rekonstrukce chodníků, lépe celé křižovatky.

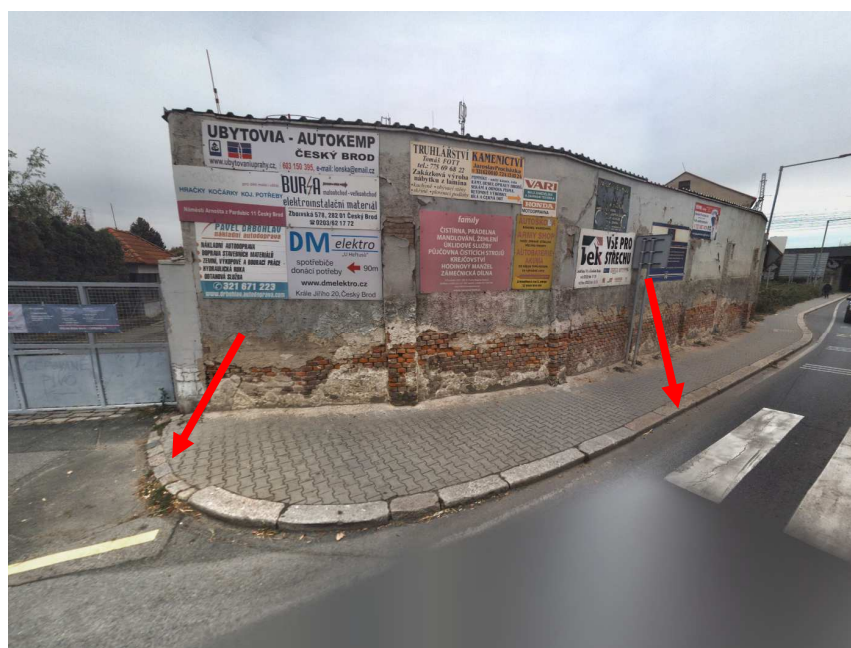
Obr. 20: Chodníkové hrany, kde chybí bezbariérové řešení

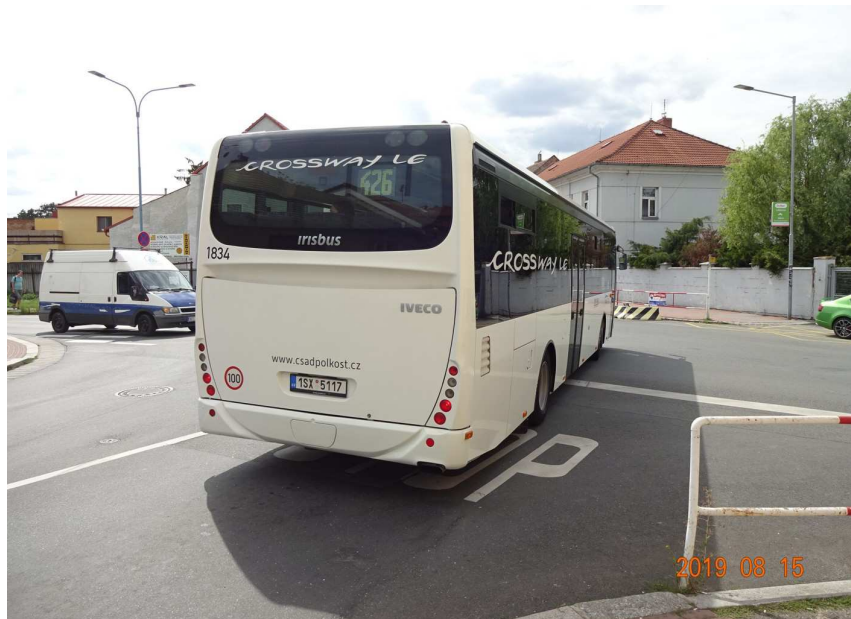
Intenzita dopravy na všech větvích v době odpolední dopravní špičky je vysoká a způsobuje nedostatek časových mezer pro bezpečné vyjetí.

Obr. 21: Autobus z ulice Krále Jiřího nedal přednost automobilu, jedoucímu z ulice Jana Koulů

1. Riziko dopravní nehody s osobními následky.

1. Zvýšení kapacity křižovatky, zejména pro zvýšení ÚKD z vedlejších větví. V této lokalitě je možno splnit právě přestavbou na JOK.

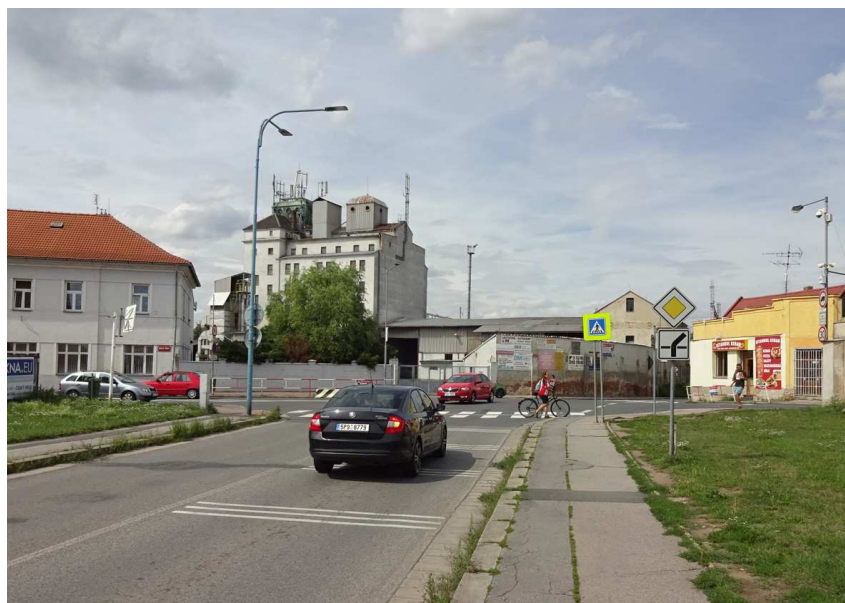
Přesto, že křižovatkou vedou dvě cyklotrasy a cyklisté komunikace opravdu využívají, není na infrastruktuře odpovídající opatření.

Obr. 22: Cyklista z důvodu bezpečnosti raději přechází pěšky

1. Nehoda cyklisty s vozidlem - pravděpodobné osobní následky.

1. Přestavba křižovatky tak, aby byla přehlednější.
2. Doplnit značení V20 na všech větvích, kde vedou cyklotrasy.

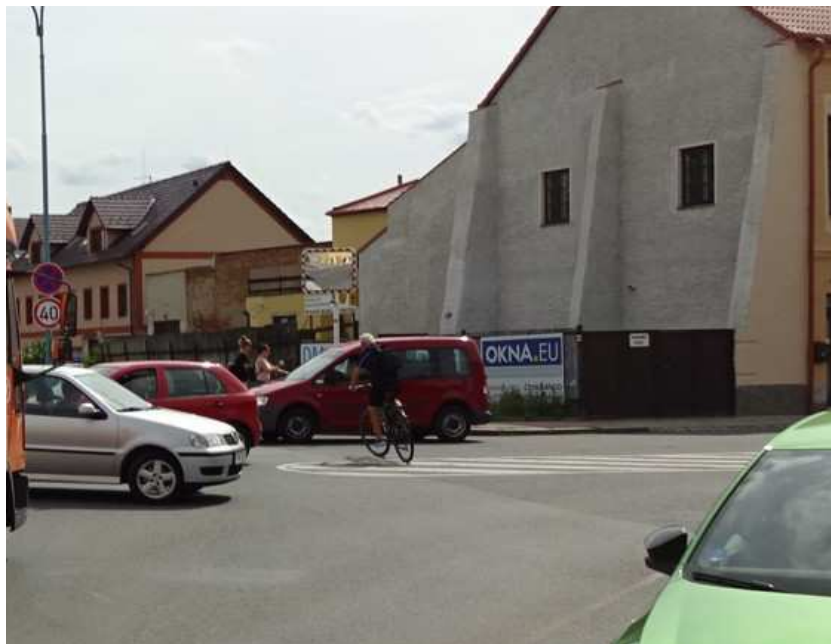
Obr. 23: Cyklista v hustém provozu kličkuje mezi vozidly

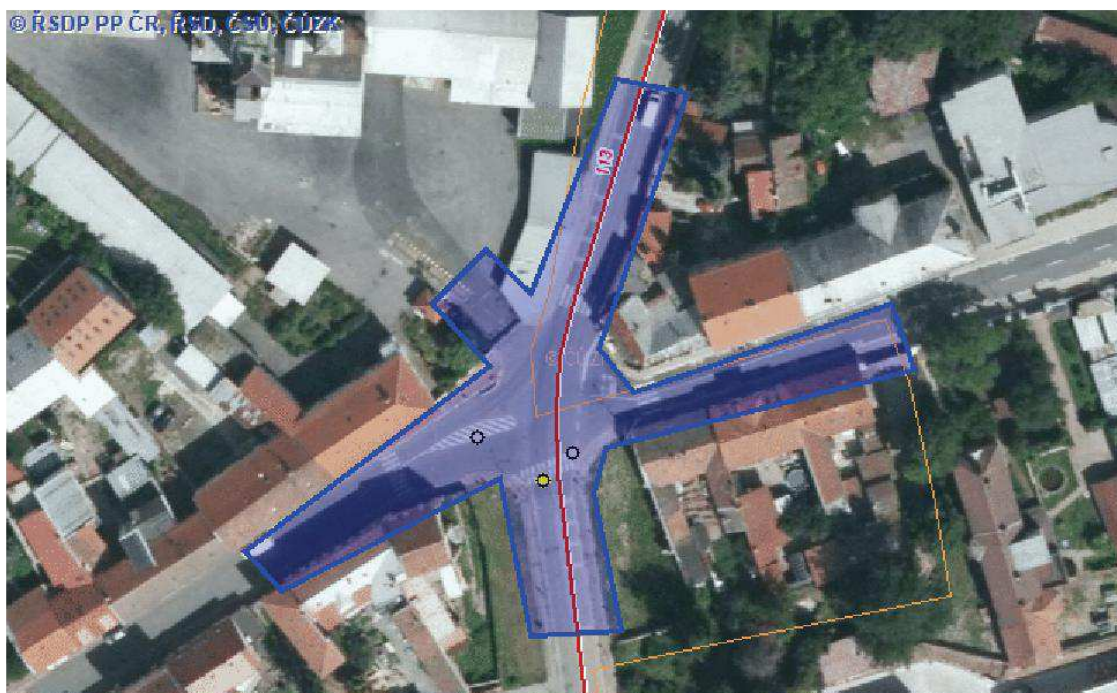
Obr. 24: Grafický přehled dopravních nehod (zdroj: www.pcr.jdvm.cz/pcr)

Lokalita je nehodovým místem. Za poslední 3 roky fungování křižovatky (01. 08. 2016 – 01. 08. 2019) zde byly identifikovány 3 dopravní nehody, z nichž jedna s lehkými následky na zdraví. Dvě nehody se staly v blízkosti přechodu pro chodce (do 20 m), jedna přímo na přechodu. Podrobnější data v příloze č. 2.
