**Budova radnice č. p. 70 v Českém Brodě**  
**Restaurátorský průzkum a návrh na**  
**ošetření schodiště a dekorativních prvků**  
**interiéru vstupního vestibulu a haly v 1.NP**

Zadavatel: Město Český Brod

Zpracoval: MgA. Martin Kulhánek, restaurátor

2021

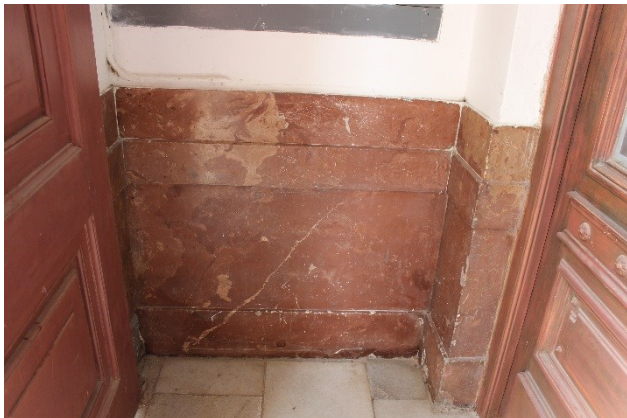
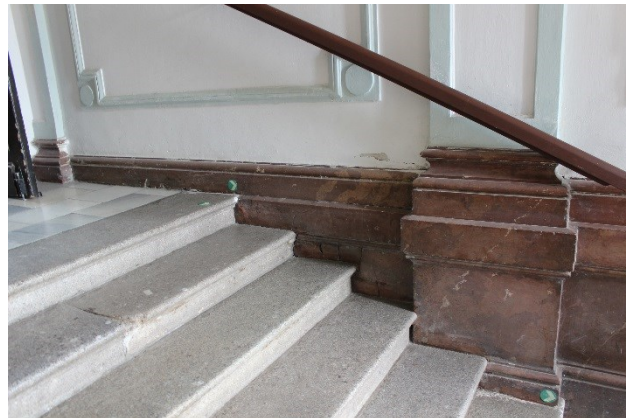
#### 3. 1. Obklad soklu zádveří a vstupního vestibulu

Obklad soklu prostor zádveří a vstupního vestibulu budovy je proveden z desek umělého mramoru. Původně byl povrch pravděpodobně ošetřen voskem. Jednotlivé desky jsou na stěnu osazeny pomocí jádrové malty. Současný stav je poznamenán dlouhodobě nedostatečnou údržbou. Ve velké míře se objevují mechanická poškození (olámané rohy profilace, otlučené spodní části obkladu. Největší poškození je v místě napojení obkladu na schodiště, kde jsou patrné větší ztráty původní hmoty, případně narušení desek systémem trhlin, v těchto místech je také největší znečištění depozicí nečistot. U jednotlivých dílů obkladu jsou otevřené spáry. V zádveří je patrné větší množství vrypů, škrábanců a rytých graffiti.

- Očištění povrchu obkladu regulovatelnou vodní párou
- Doplnění menších poškození sádrovou směsí probarvenou ve hmotě odpovídající barevnosti a strukturou originálu
- Nahrazení silně poškozených, nebo částečně ztracených desek po stranách schodiště ve vstupním vestibulu novými prvky vzhledu odpovídajícího originálu
- Spárování a vyplnění dutin jemnou maltou s obsahem vzdušného vápna a mramorové moučky vhodné barevnosti.
- Povrchová úprava obkladu přešetřením a napuštěním lněným olejem následně konzervace povrchu včelím voskem a opětovným přešetřením

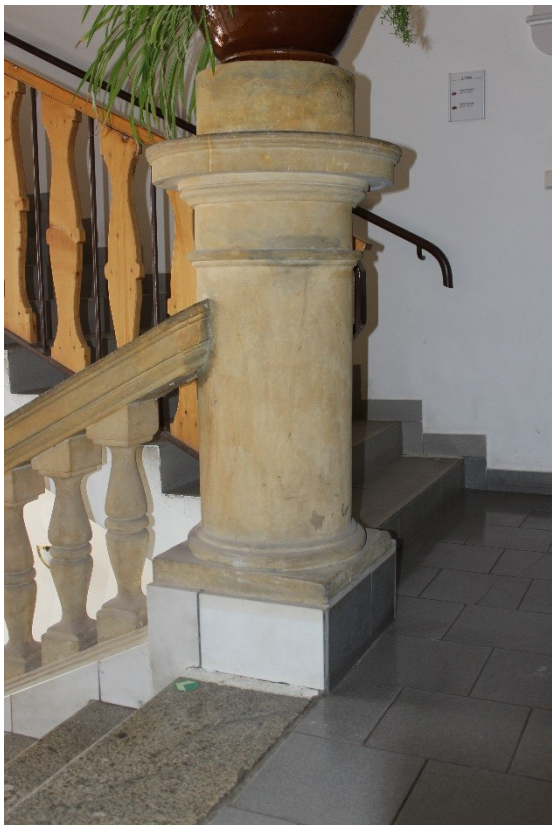
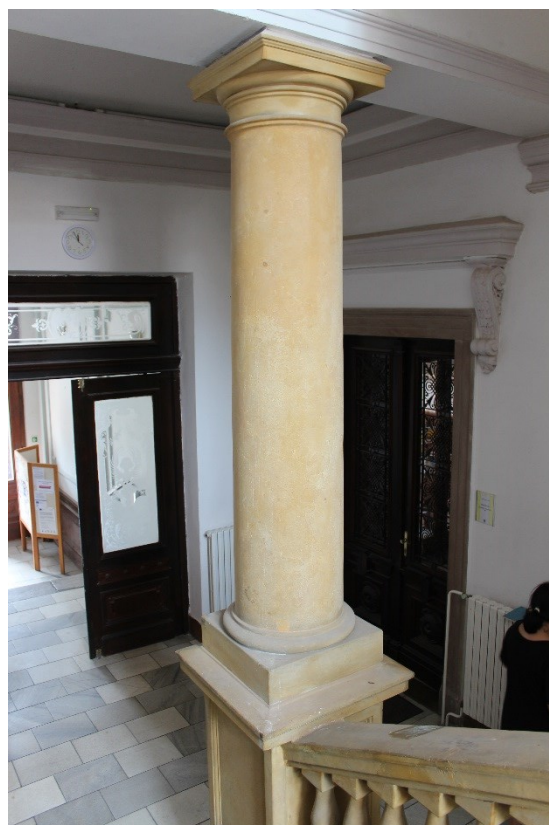
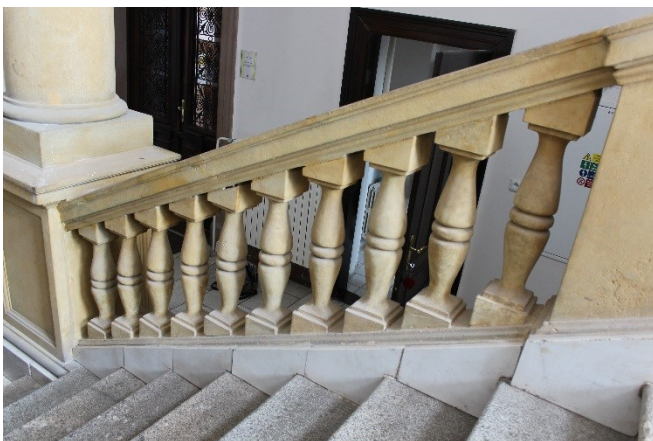
### 3. 2. Pískovcová balustráda a sloupy schodiště do 2. NP

Stav kamenného materiálu sloupů a balustrády odpovídá svému stáří běžnému opotřebením. Povrch kamene byl při některé z minulých oprav opatřen okrovým, částečně krycím, nátěrem. Na povrchu tohoto nátěru je vrstva prachu a ulpělých nečistot, horní madlo a nárožní hrany profilací stylobatu a rotačních sloupů jsou lokálně pokryty vrstvou mastnoty z rukou. U exponovaných nárožních hran profilací jsou patrné vysprávkky jemnou maltou, rovněž v dřívku sloupu a profilaci hlavice je patrné několik drobných oprav. Cca 8 kuželek balustrády je uvolněných, malta spár je zde vypadaná, nebo porušená. Kuželky jsou kotveny pomocí čepů do horního madla.

Esteticky nepřilíší šťastně působí obložení čelní plochy patky stylobatu sloupu při vstupu na schodiště. Kamenná deska přečnívá přes hranu soklu a v čelním pohledu jej zcela zakrývá. Stejná úprava je provedena i u rotačních sloupků, jejichž soklová část je zcela překryta deskami. Bylo by vhodné zvážit jejich odstranění, případně je rozměrově redukovat. Důvodem osazení desek v minulosti byla pravděpodobně snaha zakrýt při úklidu namáhanou část soklů méně porézním materiálem. V případě potřeby zachování tohoto řešení, je možné ponechat výšku obložení ve stejné úrovni, jako je tomu u spodního madla balustrády. Obložení mramorovými deskami však značně mění původní architektonické řešení schodiště.

Na stylobatu sloupu byla provedena zkouška čištění povrchu pískovce regulovatelnou teplou vodní párou s detergentem pro čištění kamene. Tento postup uvolňuje jak prachové depozity, tak již částečně dožilý sjednocující okrový nátěr (dokumentace zkoušky v obrazové příloze).

- Očištění povrchu kamene regulovatelnou vodní párou
- Odstranění dožilých oprav a poškozených spár
- Doplnění chybějících nebo poškozených částí profilace minerálním tmelem strukturou a barevností odpovídajícím originálu
- Barevná retuš nově doplněných míst
- Zajištění uvolněných kuželek
- Oprava spárování

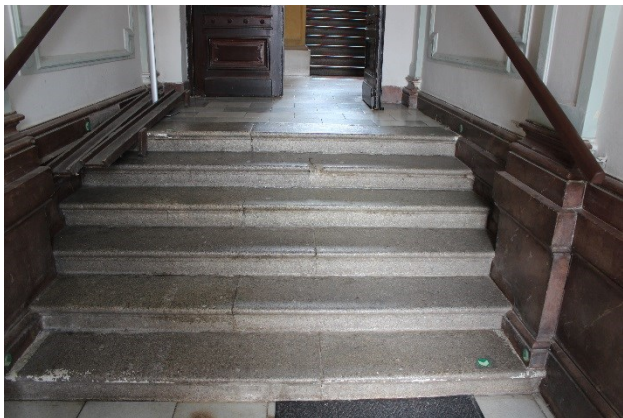
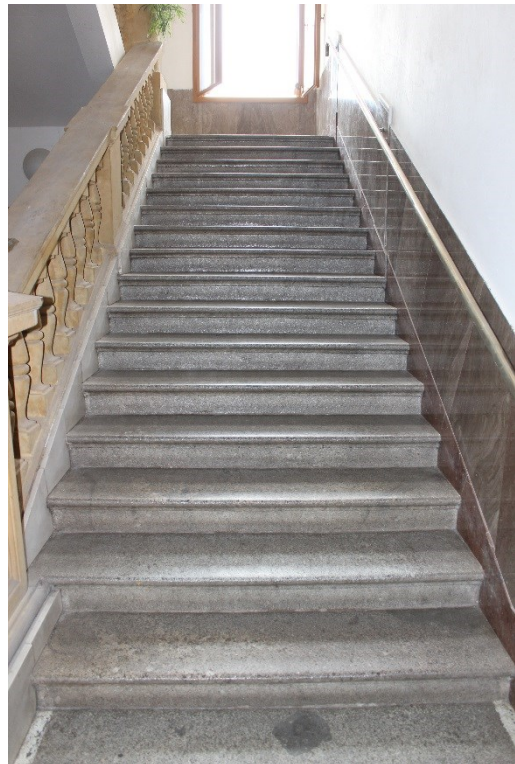
### 3. 3. Žulové schodiště vstupního vestibulu a dvojramenné schodiště do 2.NP

Schodiště je dochováno v dobrém stavu. Ve vstupním vestibulu jsou schodišťové stupně provedeny ze dvou kusů, u hlavního schodiště jsou stupně z jednoho kusu. Spárování je provedeno cementovou maltou, která je místy rozetřena po okolním kameni. Celkový stav spárování je dobrý, poškození jsou pouze lokálního charakteru. Kamenné stupně jsou mechanicky poškozeny pouze lokálně (odlomení hran). Povrch stupňů je broušený, částečně štokovaný. Povrch kamene byl minulostí opatřen omyvatelným nátěrem, který v současné době nejeví známky degradace. V nástupu schodišť jsou zbytky bílého nátěru. Kámen je znečištěn prachovými depozity.

Na vzorové ploše dvou schodišťových stupňů byla provedena zkouška čištění teplou vodní párou s použitím detergentu. Čištění bylo podpořeno mechanicky ručními mycími pady a kartáči. Ulpělé nečistoty byly uvolněny z povrchu kamene. Očištění zbytků malt je možné provést mechanicky.

- Očištění povrchu kamene regulovatelnou vodní párou s detergentem a použitím ručních padů a kartáčů
- Odstranění dožilých částí spárování, odstranění zbytků malt mechanicky
- Doplnění chybějících částí minerální směsí umělého kamene odpovídající barvy a struktury
- Barevná retuš doplněných míst

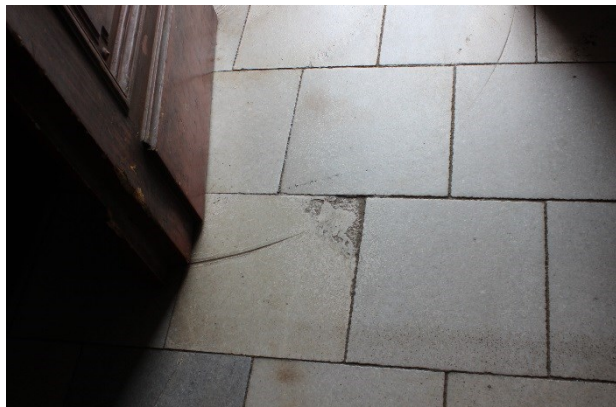
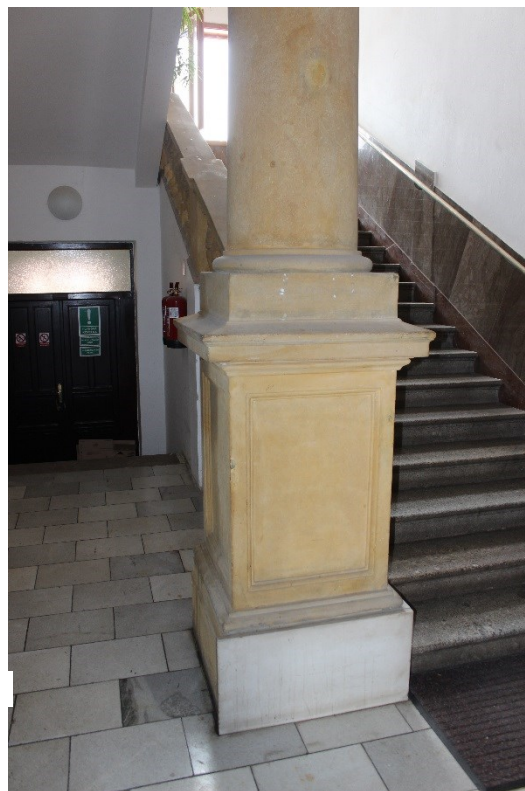
### 3. 4. Kamenná dlažba zádveří, vstupního vestibulu a haly v 1.NP

Poškození dlažby je patrné především v prostoru zádveří a vstupního vestibulu, kde je nejvíce namáhána. Vnitřní vstupní dvoukřídlé dveře vybrousily do kamene rýhy při otevírání, několik desek v této části má olámané rohy, nebo jsou porušeny prasklinami (opět v prostoru kolem dveří). Dlažba je pokryta prachovými depozity, lokálně se vyskytují skvrny od rzi.

- Odstranění hrubých nečistot pomocí teplé vodní páry, detergentu a kartáče
- Dočištění podlahovým mycím strojem
- Doplnění drobných defektů tmelem na bázi epoxidové pryskyřice s plnivem, odpovídajícím struktuře a barvě kamene
- Finální konzervace voskem a strojní přešetření
