# **Vstupní restaurátorský průzkum a záměr periodické údržby torza JZ hradební zdi v Českém Brodě**

Vypracoval: MgA. Martin Kulhánek

Březen 2022

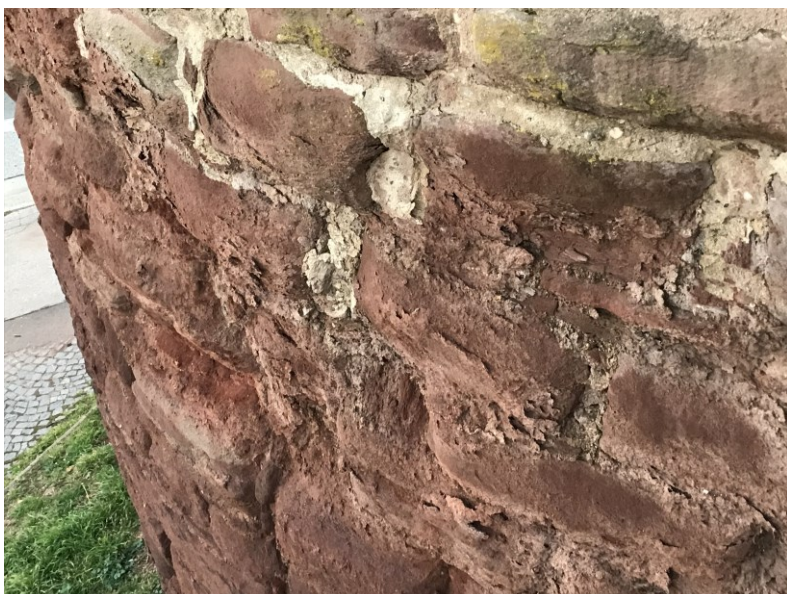
V celém hodnoceném úseku je patrná hloubková degradace kamenného materiálu zdiva, v závislosti na typu a kvalitě jednotlivých bloků. Nejvíce poškozena je horní třetina zdiva nárožního bastionu, kde dochází k vrstevnatému rozpadu horniny a ztrátám hmoty hloubky několika cm. Podobně vážně poškozeno je v horní třetině i zdivo navazující kurtiny v severním směru. Dále od následujícího bastionu v severním směru je stav zdiva již poněkud lepší. Takto masivní degradaci lze pozorovat pouze lokálně.

Pásmo hradební zdi je silně zavlhčeno zhruba do dvou třetin vnější výšky. V této partii s relativně stabilním obsahem vlhkosti již nedochází k tak výraznému poškození. Horší stav svrchní třetiny zdiva lze proto přičíst skokovým změnám obsahu vlhkosti v kameni, ale i vlivu zatékání a přirozeného postupu degradace horniny. Kumulace vlhkosti ve zdivu je způsobena kromě dotace z terénu přiléhajícího k vnitřní straně hradeb, i obsahem vodorozpustných solí v kameni. Ve vlhké části zdiva lze pozorovat rovněž výrazně porušenou homogenitu kamene, kdy porušený materiál je odplavován stékající vodou.

Foto 1/Silně degradovaný kámen horní třetiny zdiva nárožního bastionu

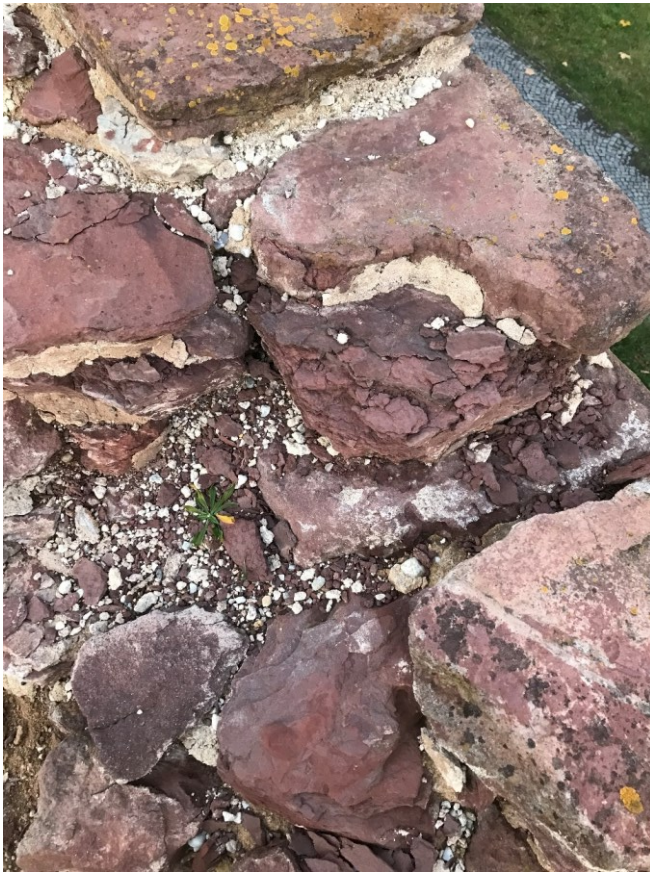
Prakticky v celém úseku od nárožního bastionu po výpadovou branku je patrná rozsáhlá destrukce malty spárování ve svrchní ploše koruny zdiva, často ve spojení s rozpadem okolních kamenů. Na mnoha místech jsou spáry zcela vydrolené, pod touto drtí je patrné usazování vlhkosti, pronikající skrz poruchy spár do zdiva.

Příčinou špatného stavu spárování je, především ve svrchní ploše, značná expozice malt vůči srážkové vodě, která zůstává stát na určitých plochách. V zimním období pak dochází k vymrzání vody a průniku do zdiva.

*Foto 2/ Destrukce malty spárování a přilehlých kamenných bloků*

- Degradované malty spár budou mechanicky odstraněny jak z povrchu, tak ze spár mezi kameny, spáry budou pročištěny tlakovým vzduchem
- Dle možností bude provedeno zpevnění kamenného materiálu, zcela rozpadlé kusy budou nahrazeny novými. Původní skladba bude dodržena

- Spárování bude provedeno po odsouhlasení vzorových ploch. Malta bude svou strukturou a barevností odpovídat okolnímu materiálu. Větší spáry budou vyplněny kamennými klínky

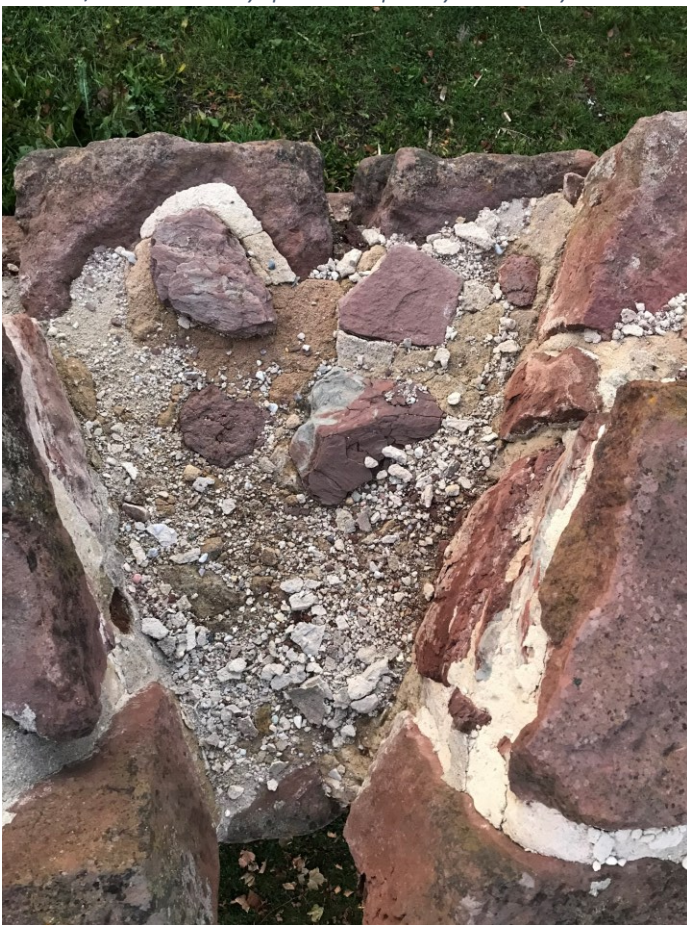
*Foto 3/ Hlubková destrukce malt parapetu nálevkovitého typu střílny severně od nárožního bastionu*

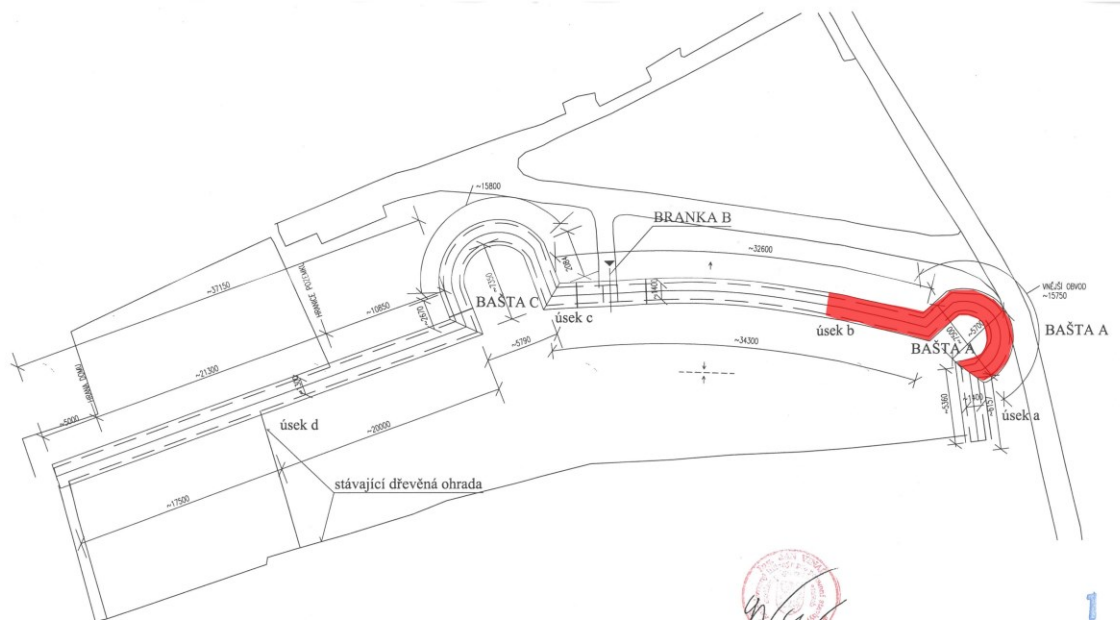
Obr. 1/ Vyznačení úseku první etapy restaurování koruny zdiva

- Restaurování koruny zdiva bude nutné rozdělit do více etap. V rámci první etapy navrhujeme provést zásah v úseku zahrnujícím JV nárožní bastion a navazující úsek kurtiny v délce cca 12 m (po čtvrtou nálevkovitou střílnu od bastionu). Šířka zdiva je ve svrchní ploše 1,4-1,5 m. Na této části ověřit možnosti rozsahu zásahu a způsobu provedení. Postup bude konzultován se zástupcem NPÚ
