**Torzo JV pásma městského opevnění
v Českém Brodu
Východní kurtina
Periodická údržba koruny zdiva**

Restaurátorský záměr

Únor 2023

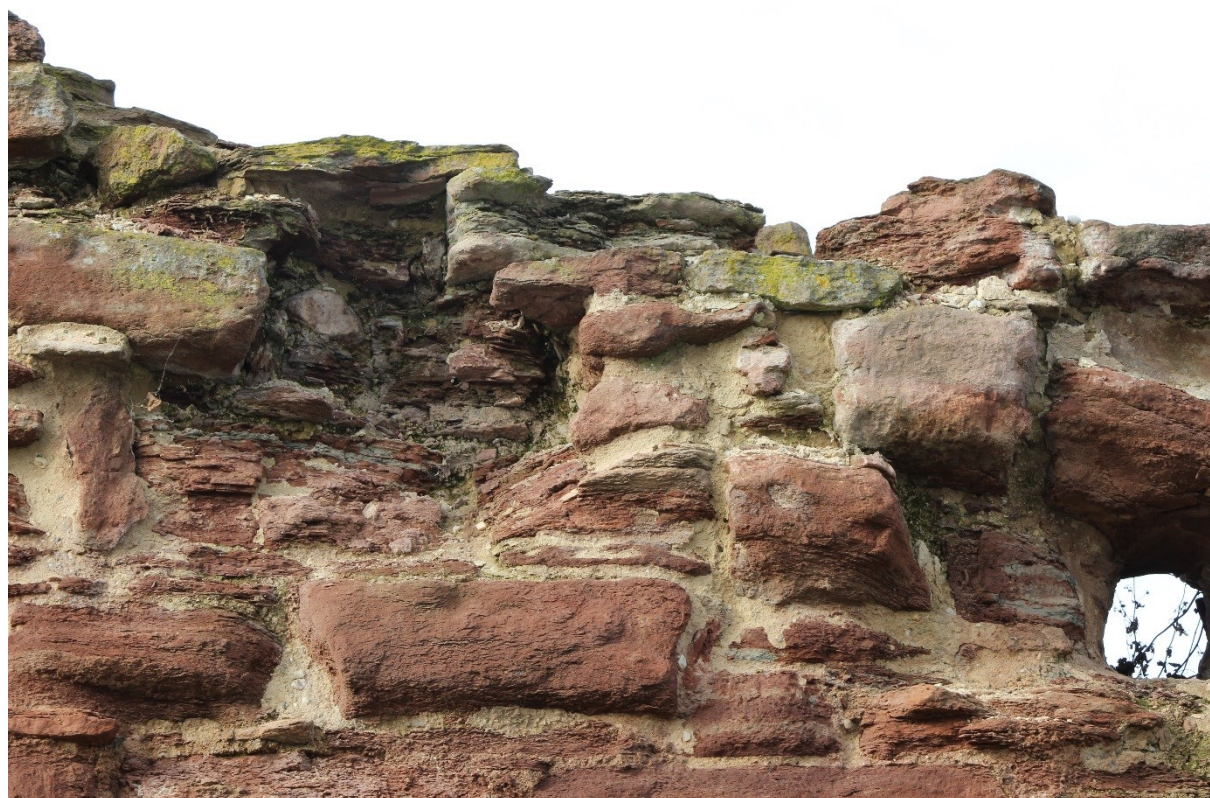
V případě svrchní plochy koruny zdiva je patrná rozsáhlá destrukce kamene, projevující se kromě ztráty pevnosti a drobení kamenů i rozpadem po vrstvách. Příčinou je značné zatížení zdiva vlhkostí, kdy v exponované ploše dochází vlivem cyklického vysychání a působení mrazových cyklů k objemovým změnám, vedoucím k úplnému rozpadu málo odolné horniny. V pohledu z ulice vlevo od branky jsou pod úrovní střílen patrné hluboké kaverny, vzniklé rozpadem bloků kamene.

Kaverna vzniklá rozpadem kamenného bloku

- Vyčištění koruny zdiva – odstranění zbytků degradovaných malt a kamene, odstranění poškozené malty spárování a zcela rozpadlých bloků kamene. U částí s nutným přezděním /místa s hlubokými kavernami pod horní hranou zdiva/ vyjmutí bloků vhodných k opětovnému použití
- Pročištění spár tlakovým vzduchem
- Doplnění zdiva do původního výšky. Jako materiál použít červený pískovec z lomu Nowa Ruda, Klodzka oblast, Polsko. Předpokládaná výška dozdivky je do cca 1 m, tloušťka zdiva je 1,5. Kámen bude ručně opracován na požadovaný formát na místě. Drobné úlomky budou využity k vyklínkování spár mezi bloky.
- Vyplnění spár vápennou maltou s obsahem hydraulického vápna. Úprava spár dle předchozí etapy provedené v roce 2022. Granulometrie malty a barevnost bude vycházet z okolních dochovaných původních spár. Receptura malty z předchozí etapy je uvedena v restaurátorské zprávě.

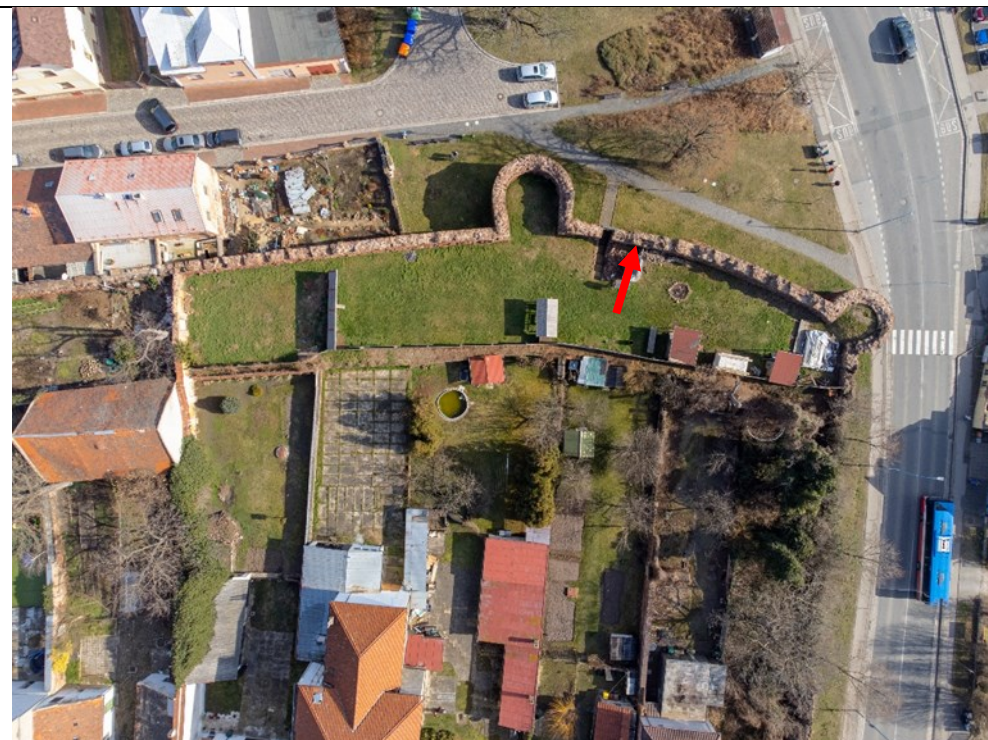
Český Brod, torzo fortifikace města, V kurtina, svrchní plocha zdiva, fotodokumentace stavu

Prakticky v celém úseku je patrná rozsáhlá destrukce malty spárování ve svrchní ploše koruny zdiva, často ve spojení s rozpadem okolních kamenů, jejichž část byla do konstrukce nově vložena. Na mnoha místech jsou spáry zcela vydrolené, pod touto drtí je patrné usazování vlhkosti, pronikající skrz poruchy spár do zdiva.

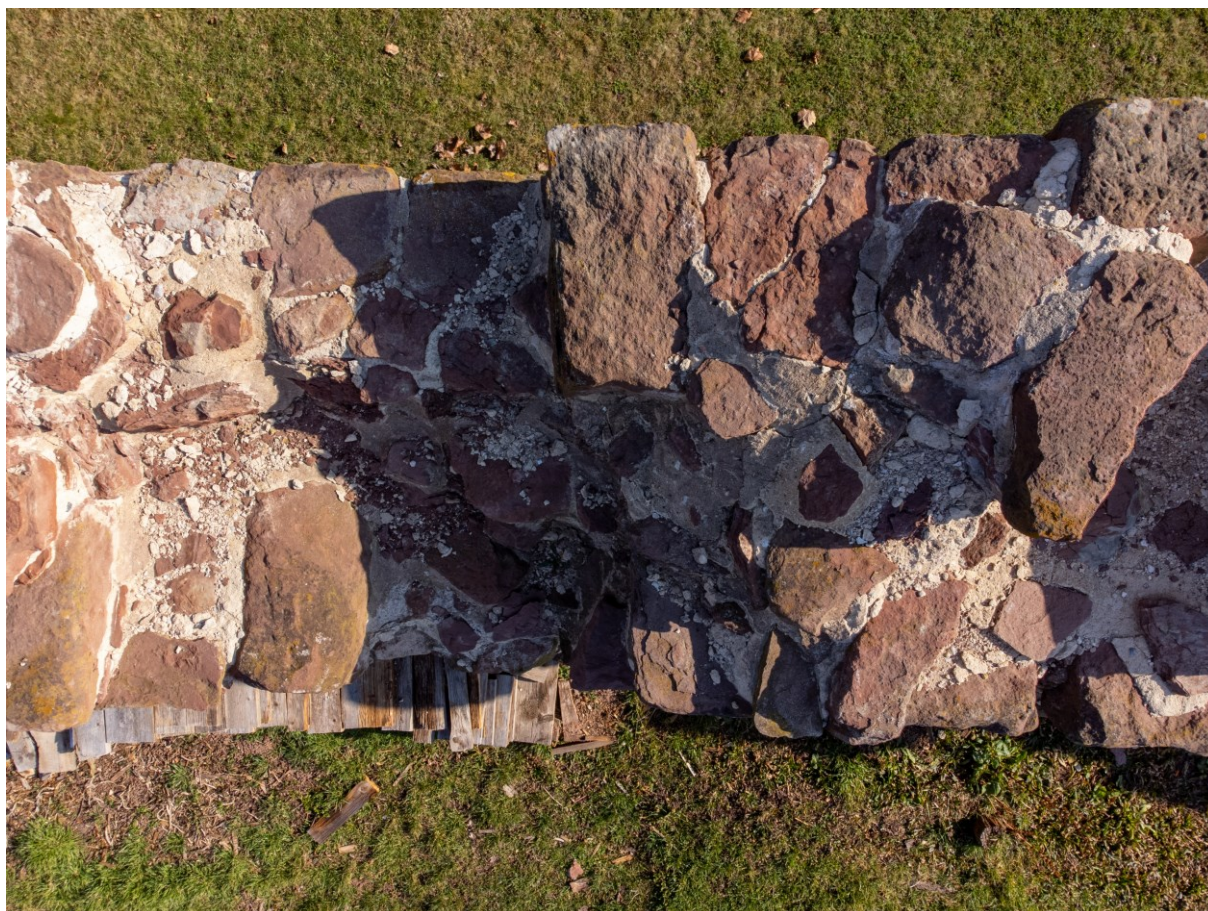
Příčinou špatného stavu spárování je, především ve svrchní ploše, značná expozice malt vůči srážkové vodě, která zůstává stát na určitých plochách. V zimním období pak dochází k vymrznání vody a průniku vody vzniklými trhlinami do zdiva. Zásadním degradační činitelem je rovněž přítomnost vodorozpustných solí. Malta pojená převážně vzdušným vápnem nedokáže v daných podmínkách optimálně vyžrát. Náchylnost malty spárování, použité při poslední opravě koruny zdiva, ještě zvyšuje velká šíře spár. Plochy tvořené měkkou maltou jsou náchylnější k degradaci, z hlediska technologie provedení je tedy vhodnější spáry pokud možno vyplnit zlomky kamene. V poruchách spárování se objevují náletové dřeviny v počátku růstu.

Detail poškození spárování, parapetní střílna
