Torzo jižní kurtiny mezi JV nárožím a předbraním Kouřimské brány Restaurování a rekonstrukce

Doplňující restaurátorský záměr

Listopad 2023

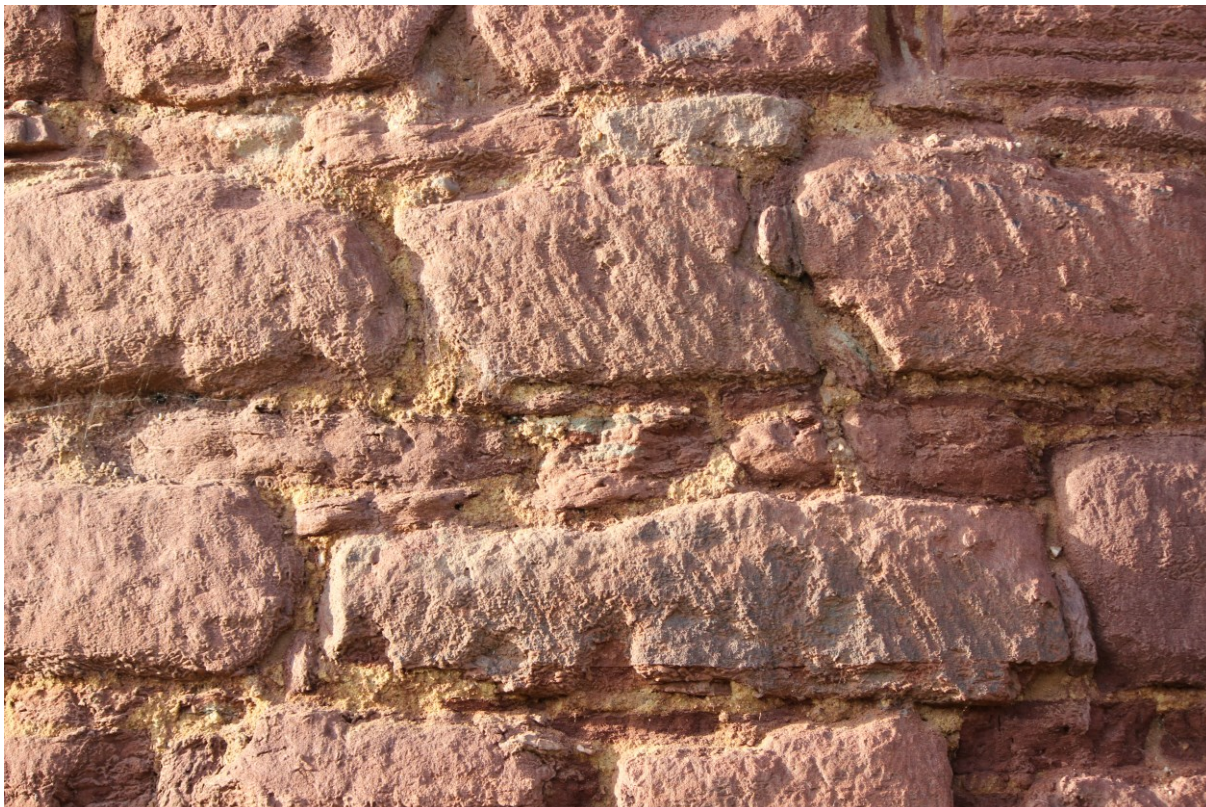
1. Příklad skladby zdiva, opracování líce kamenných bloků a vyplnění spár drobnějším materiálem jako vzor pro rekonstrukci /JV bašta/

- Jednotlivé bloky budou opracovány do vzhledu zdiva, na něž mají navazovat. Veškeré pohledové plochy budou ručně opracovány kamenickými nástroji stejného typu jako u zdiva originálu, nároží kvádrů budou zaobleny. Kladení jednotlivých kusů bude do malty shodné granulometrie, jako u zdiva originálu. Malta bude pojena hydraulickým vápnem NHL 3,5. Bloky budou vyrovnány a zajištěny pomocí kamenných klínek. Složení malty je uvedeno v restaurátorských zprávách z předchozích etap zajištění koruny zdiva JV úseku, složení původní malty je uvedeno v restaurátorské průzkumu torza JV pásma městského opevnění /Bayer, Kulhánek, Kuneš, Štaffen, 2022/.

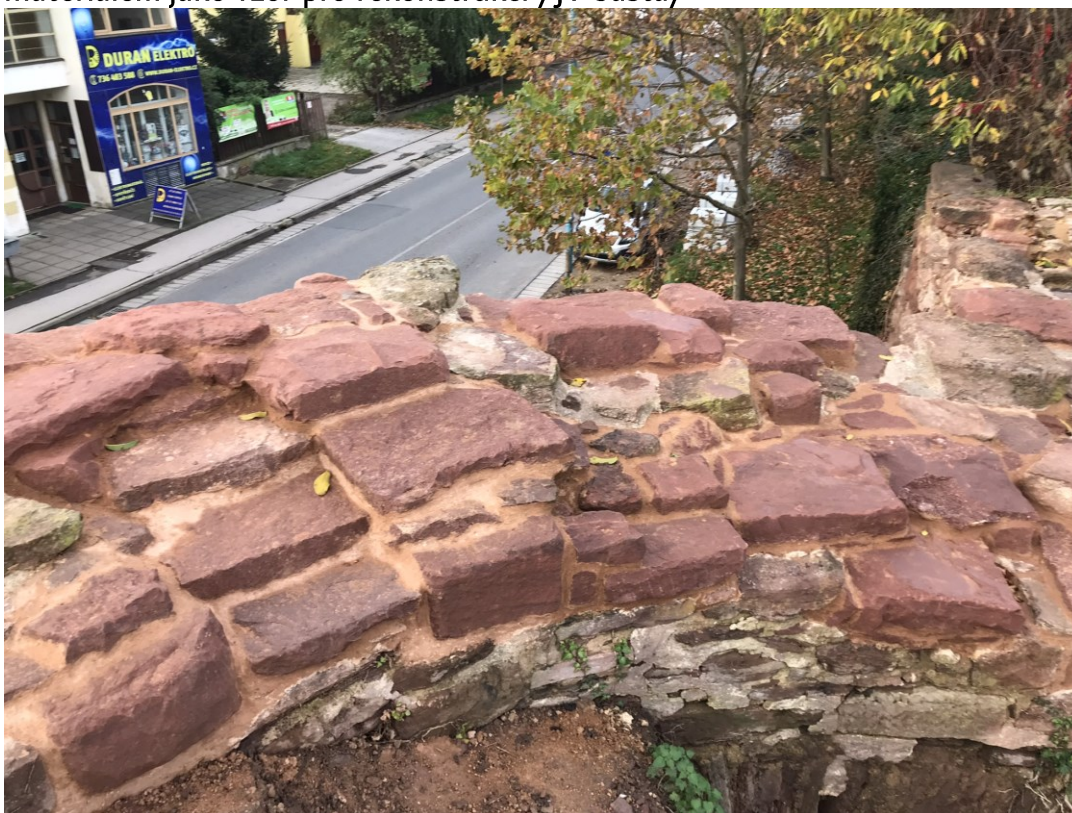
2. Příklad ztvárnění koruny zdiva v navazujícím úseku. JV nárožní bašta.

- Korunu zdiva doporučujeme provést kompletně z nového kamenného materiálu, dle vzoru zajištění koruny u JV úseku. U rekonstruované části provést korunu z bloků shodného formátu jako u zdiva originálu, v místě navázání zdiva na nárožní JV baštu provést zakrytí stávající koruny převážně kamennými deskami, v menší míře vyššími bloky, aby nedošlo k výraznějšímu zvýšení horní linie torza zdiva. Korunu zdiva provést s vyspádováním, aby byl zajištěn odvod srážkové vody. Z důvodu možného zadrnování koruny v budoucnu doporučujeme do koruny zdiva v několika místech vezdít nakoso postavené kusy kamene.

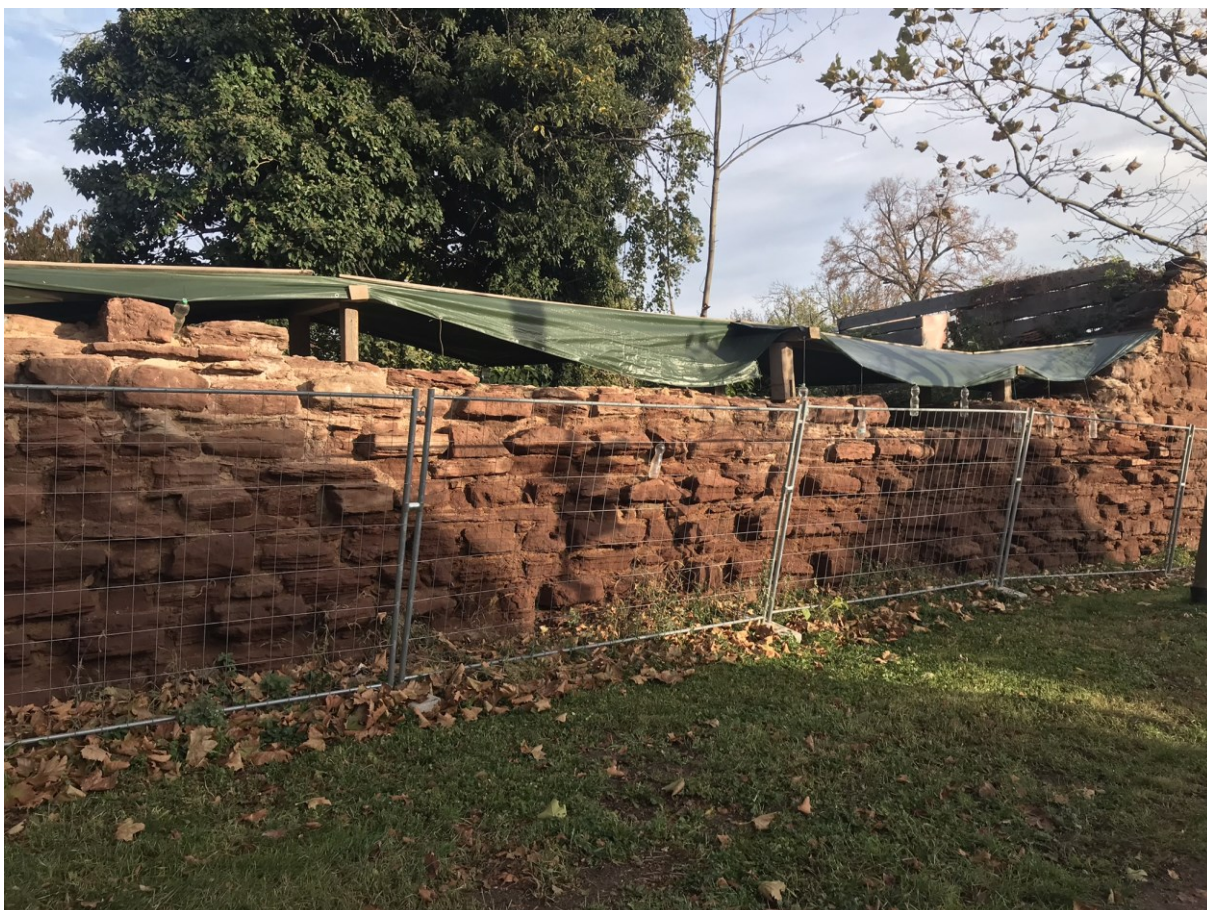
3. Městské opevnění v Českém Brodě, J kurtina, pohled směrem k JV nároží, současný stav

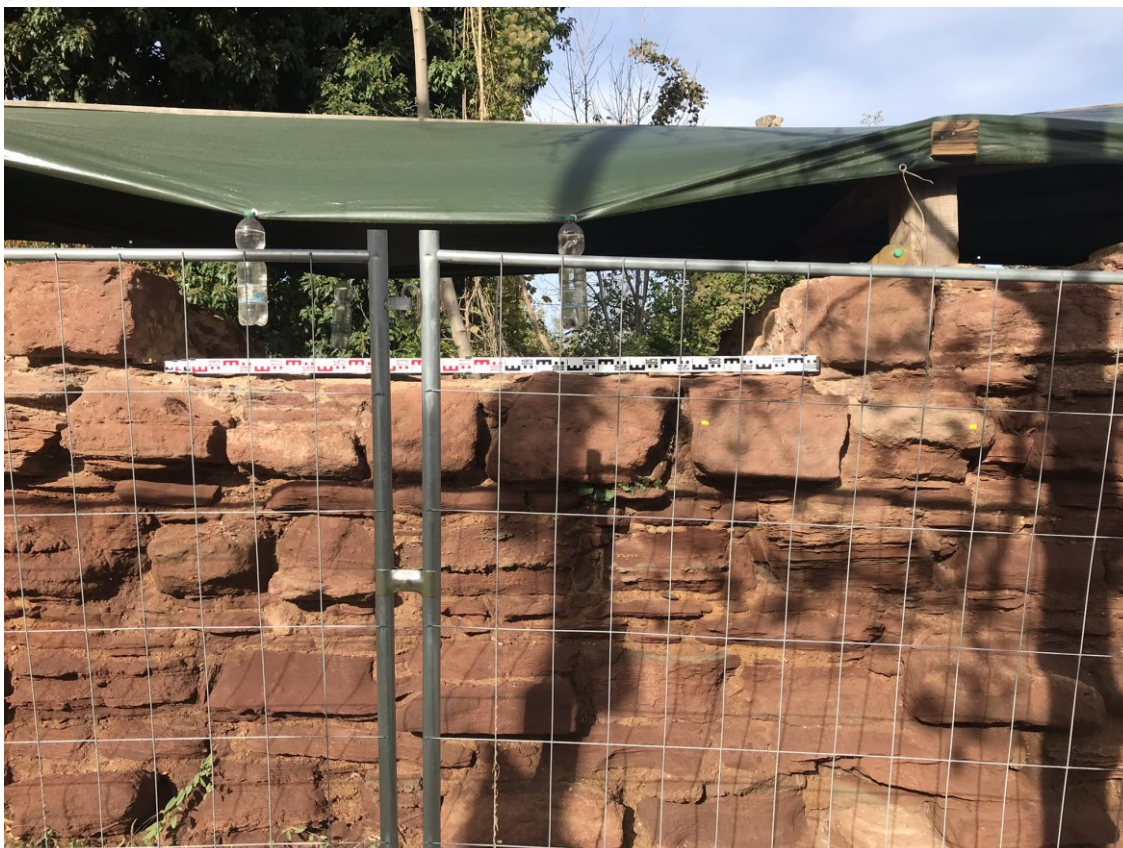
4. Sekundárně vzniklá kapsa při etapě demontáže narušeného zdiva

- S využitím originálního materiálu provést doplnění zdiva do původní výšky včetně rekonstrukce vnější horní linie, která by měla odpovídat výchozímu stavu z května 2023. Část určená k rekonstrukci je vyznačena v grafické příloze. Nově provedenou kapsu doporučujeme doplnit pouze původním kamenem, pro rekonstrukci výchozí vnější výšky zdiva využít dochovaný původní materiál s doplněním novým kamenem. Dle postupu užitého při předchozích zákrocích u JV bašty a JV kurtiny provést korunu zdiva kompletně nově z nového kamene stejného typu jako u těchto úseků. Předpokládaná výška dozdění koruny je cca 50 – 80 cm. Dozdění bude provedeno z větší části v celé mocnosti zdiva, tj. cca. 140 cm. Předpokládaná celková výška líce zdi po rekonstrukci bude okolo 300 cm od terénu

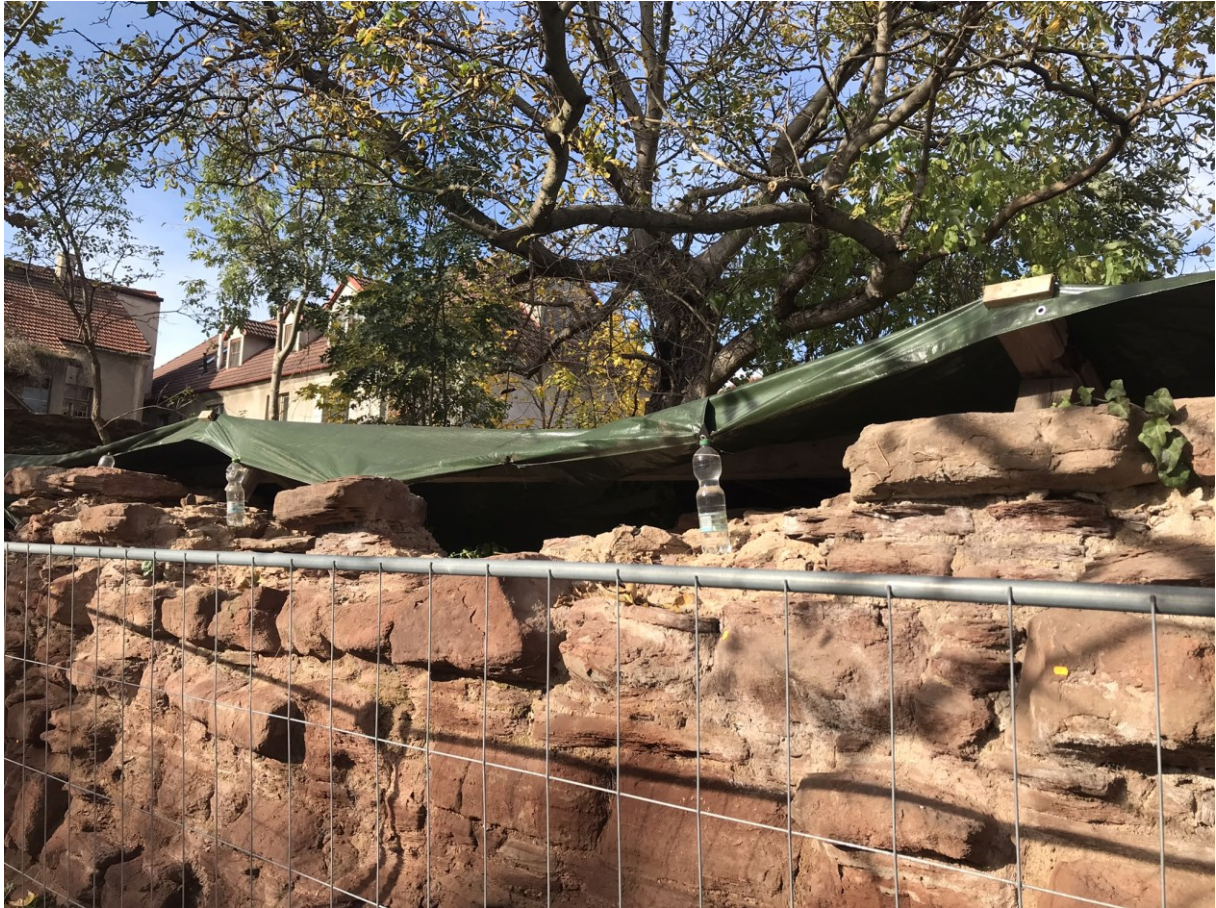
7. Koruna zdiva, současný stav
