**Torzo JV pásma městského opevnění  
v Českém Brodu  
Východní kurtina  
Periodická údržba koruny zdiva**

Restaurátorský záměr

Listopad 2024

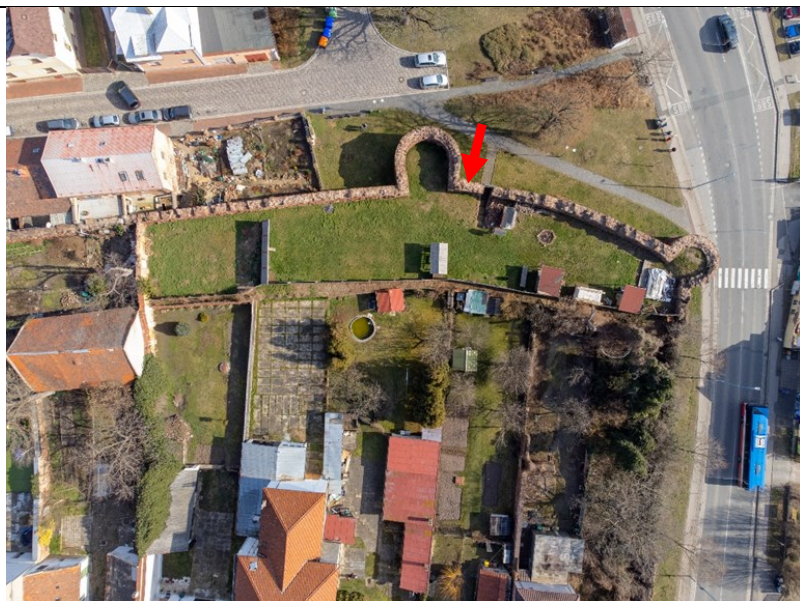
**Český Brod, torzo fortifikace města, V kurtina, lícová strana zdiva fotodokumentace stavu**

Navržená výška úpravy koruny – líc zdiva doplnit odpovídajícím formátem kamenů

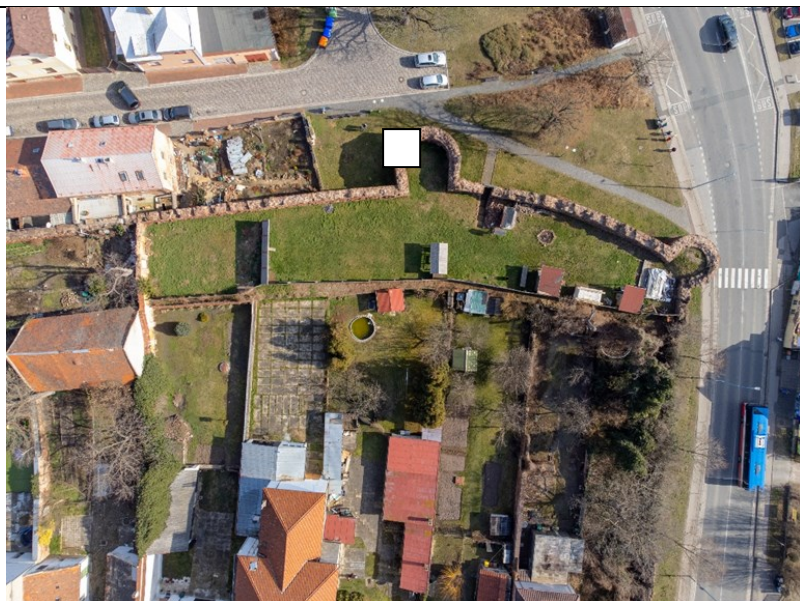
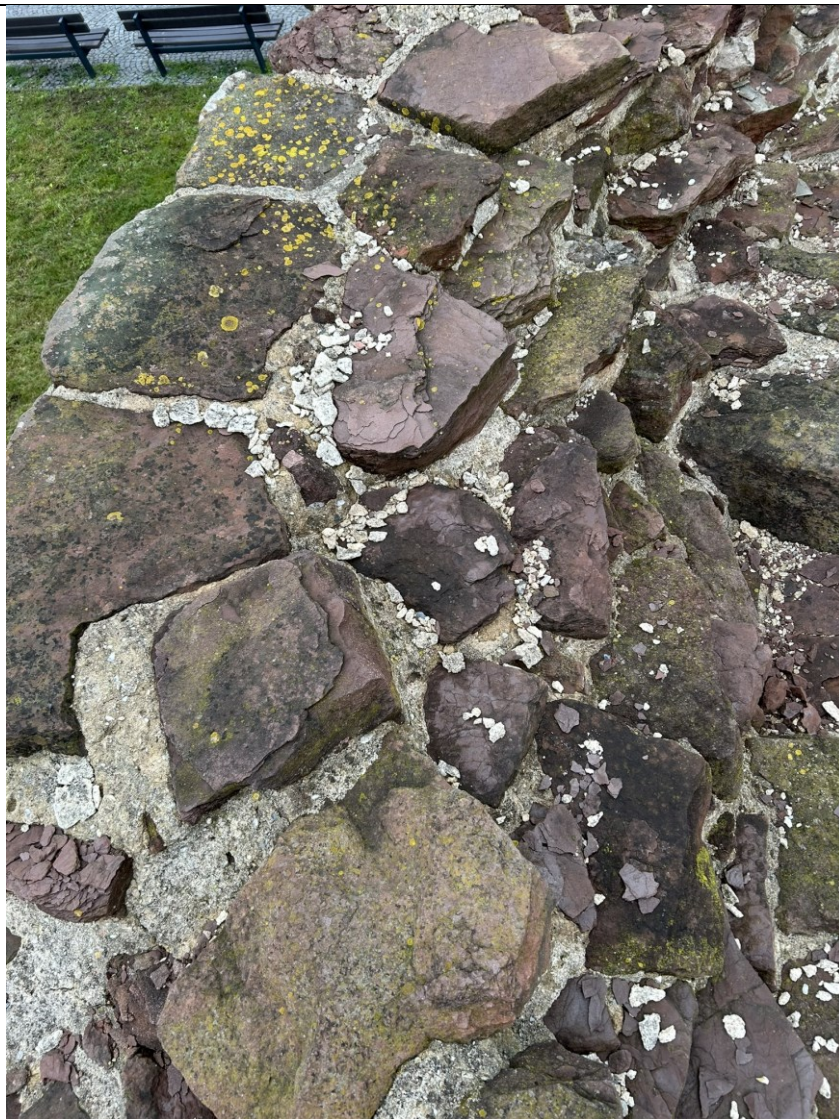
Prakticky v celém úseku je patrná rozsáhlá destrukce malty spárování ve svrchní ploše koruny zdiva, často ve spojení s rozpadem okolních kamenů, jejichž část byla do konstrukce nově vložena. Na mnoha místech jsou spáry zcela vydrolené, pod touto drtí je patrné usazování vlhkosti, pronikající skrz poruchy spár do zdiva.

Příčinou špatného stavu spárování je, především ve svrchní ploše, značná expozice malt vůči srážkové vodě, která zůstává stát na určitých plochách. V zimním období pak dochází k vymrzání vody a průniku vody vzniklými trhlinami do zdiva. Zásadním degradační činitelem je rovněž přítomnost vodorozpustných solí, mechanismus jejich působení má podobné následky jako mrazové cykly.

Český Brod, torzo fortifikace města, V bašta, svrchní plocha, poškození malty spár, fotodokumentace stavu

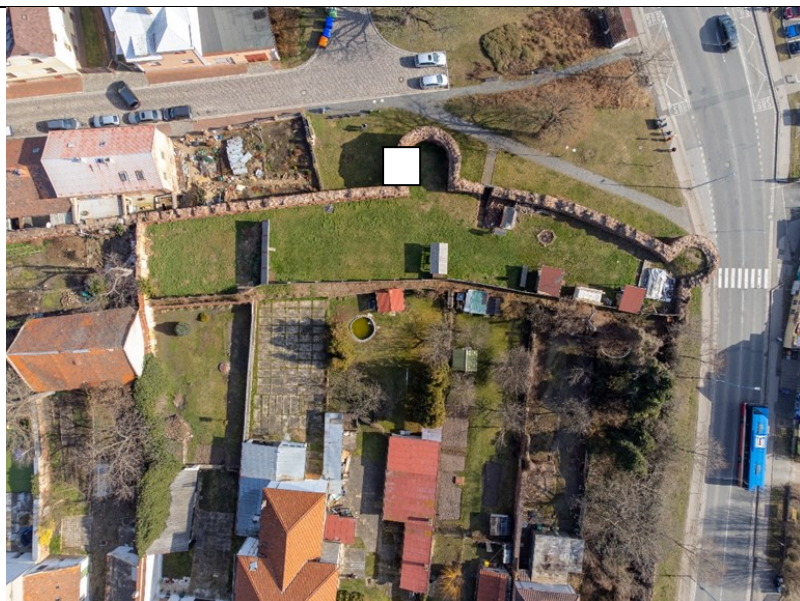
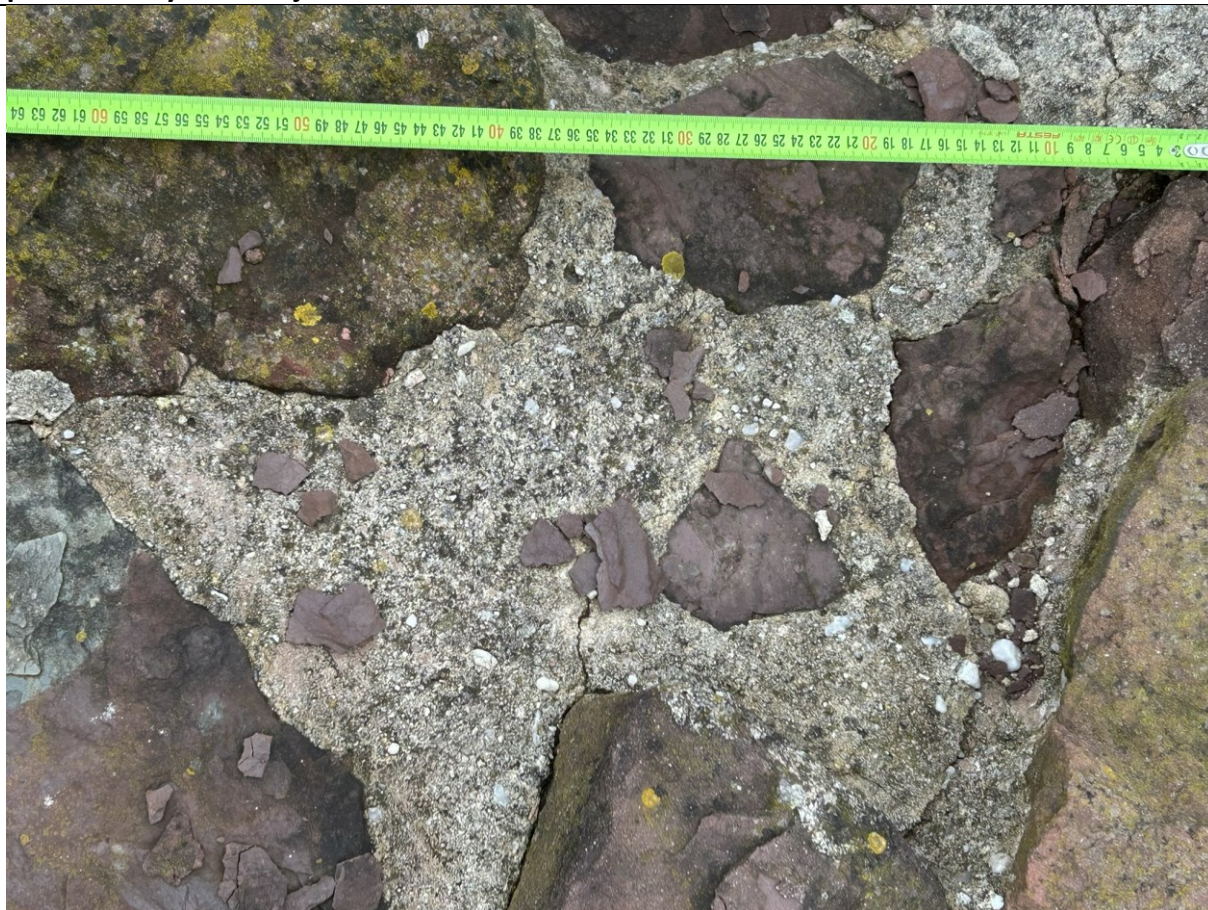
Malta pojená převážně vzdušným vápnem nedokáže v daných podmínkách optimálně vydržet. Náchylnost malty spárování, použité při poslední opravě koruny zdiva, ještě zvyšuje velká šíře spár. Plochy tvořené měkkou maltou jsou náchylnější k degradaci, z hlediska technologie provedení je tedy vhodnější spáry pokud možno vyplnit úlomky kamene. V poruchách spárování se objevují náletové dřeviny v počátku růstu.

**Český Brod, torzo fortifikace města, V bašta, svrchní plocha, příklad poškození větších ploch omítky nahrazujících kamennou hmotu**
