# **Most Český Brod-01**

Most v ulici Sokolské přes Šemberu

## **HLAVNÍ PROHLÍDKA**

Datum provedení prohlídky: 15.11.2024

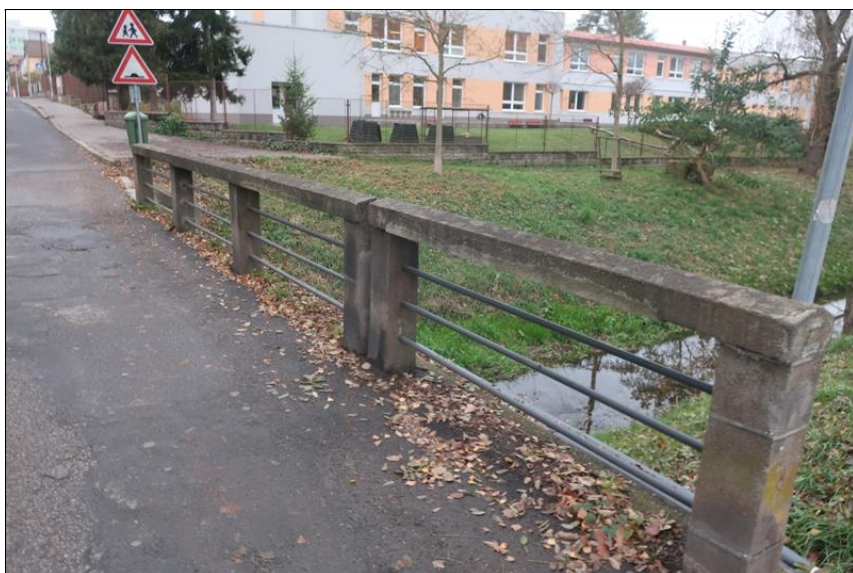
| [4.1] | 4.2 | Zábradlí | Beton sloupků a madel zábradlí degraduje, u trubek výplní se objevuje koroze. |

levé zábradlí

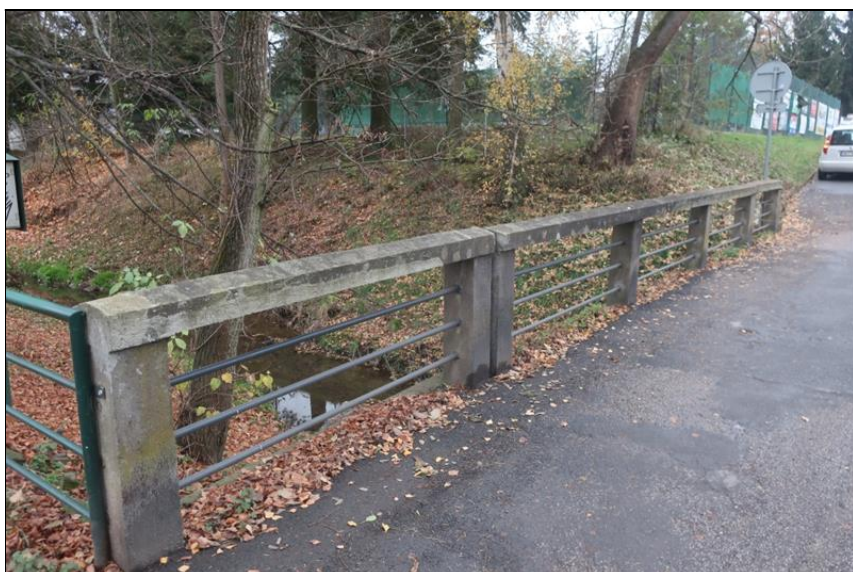
pravé zábradlí

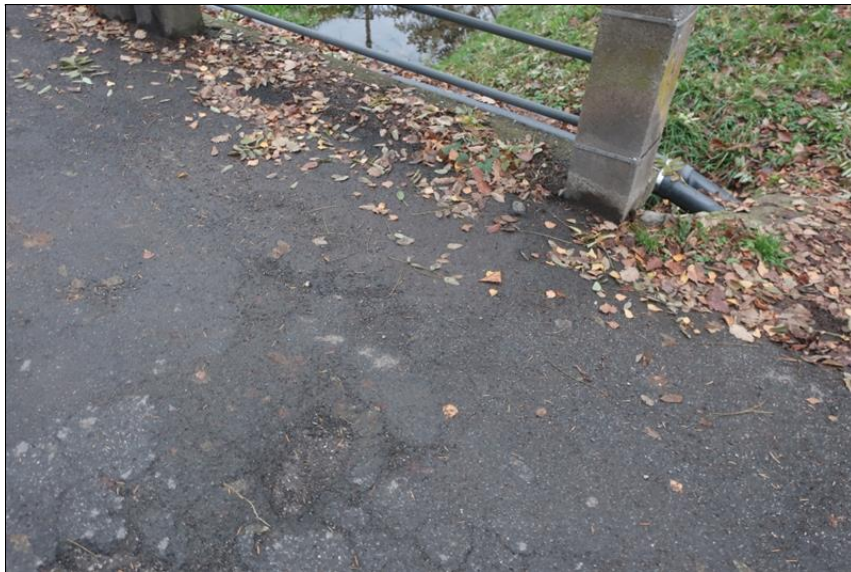
| [3.1] | 3.1 | Vozovka | Kryt vozovky je výrazně nerovný. V krytu je množství počínajících výtluků. |

počínající výtluky v krytu vozovky

| [1] | 3.1 | Vozovka | Zajistit provizorní opravu krytu vozovky v oblastech počínajících výtluků. |

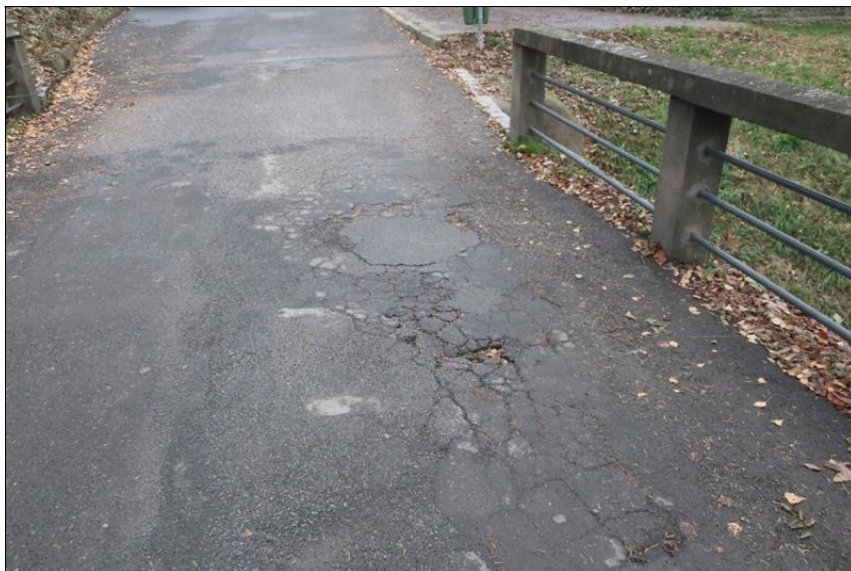
DTTO

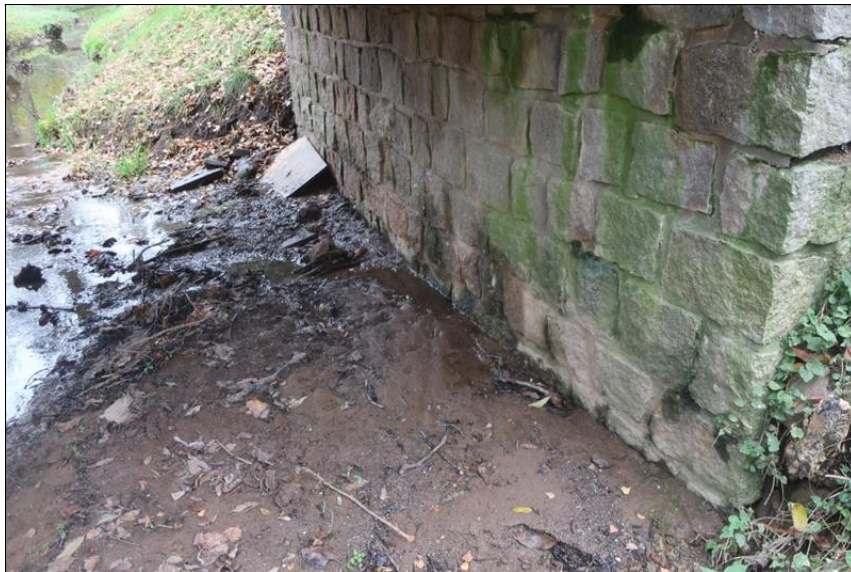
průsaky dřikem levobřežní opěry O1

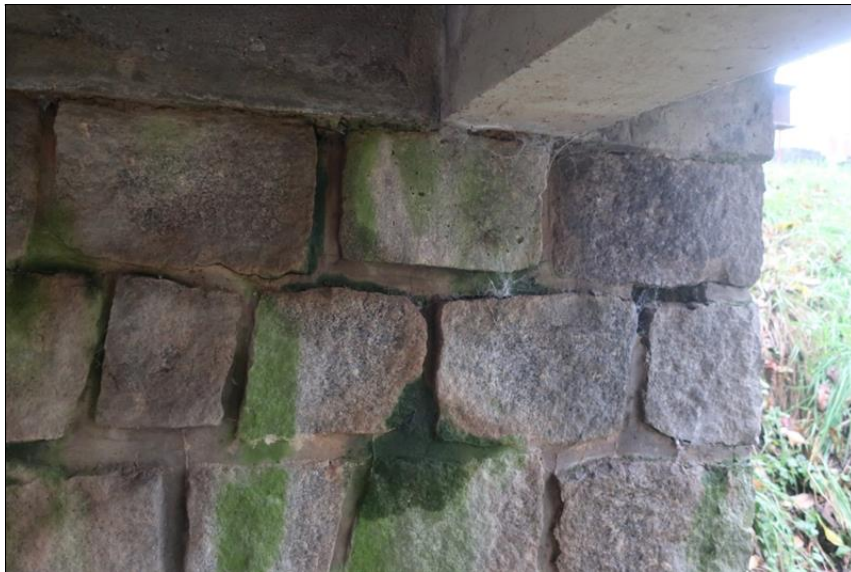
průsaky zdivem dříku levobřežní opěry  
O1

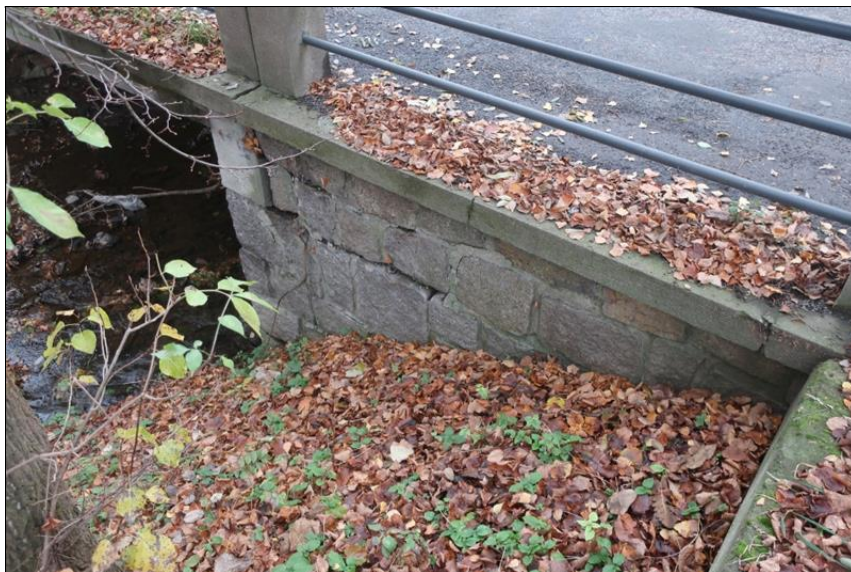
| [1.1] | 1.2 | Mostní podpěry křídla a čelní zdi / Opěry | Ve zdivu obou opěr a přiléhajících křídel jsou lokální poruchy spárování. V nejhorším stavu jsou pravá křídla obou opěr. |

Od poslední HPM (Mička/2021) nedošlo k zásadnímu zhoršení stavebního stavu. Stavební stav mostu ovlivňuje zejména špatný stav obkladního zdiva obou pravých křídel. Použitelnost omezuje špatný stav mostního svršku a vybavení jako celku.

pravé křídlo pravobřežní opěry O2

| [3] | 1.2 | Mostní podpěry křídla a čelní zdi / Opěry | Zajistit přespárování zdiva opěr a křídel v oblastech poruch. |

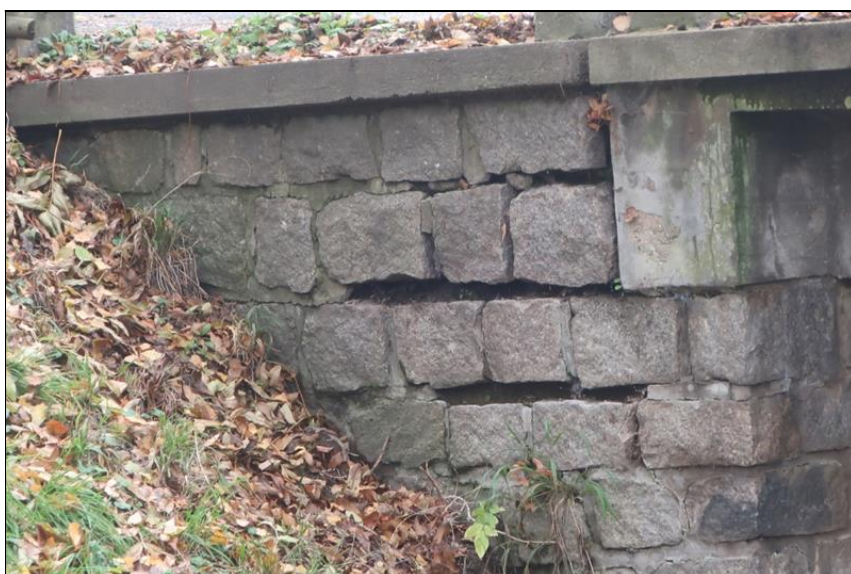
pravé křídlo levobřežní opěry O1

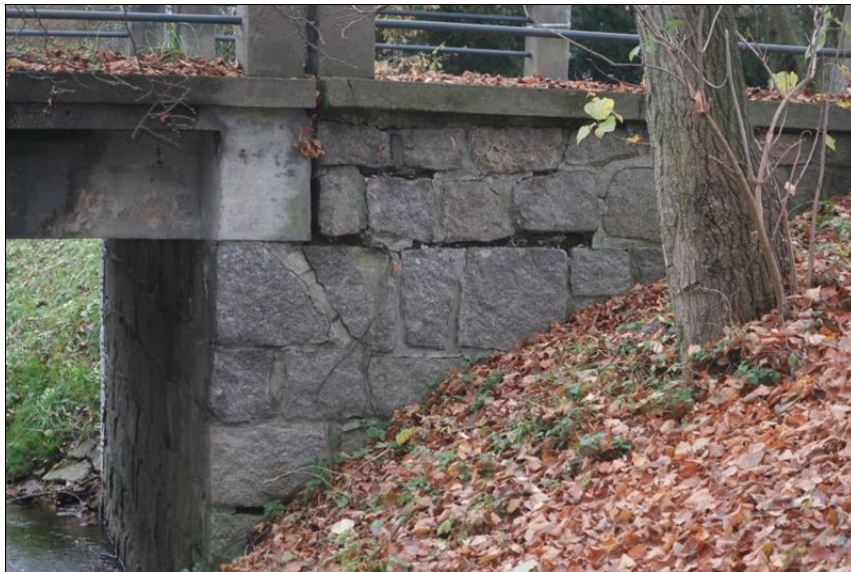
pravé křídlo pravobřežní opěry O2
