Torzo jižní kurtiny mezi JV nárožím a předbraním Kouřimské brány

Restaurátorský průzkum

Vypracoval: MgA. Martin Kulhánek
Zadavatel: Město Český Brod
Odborná spolupráce: Ing. Karol Bayer, MgA. Daniel Hvězda

Leden – únor 2023

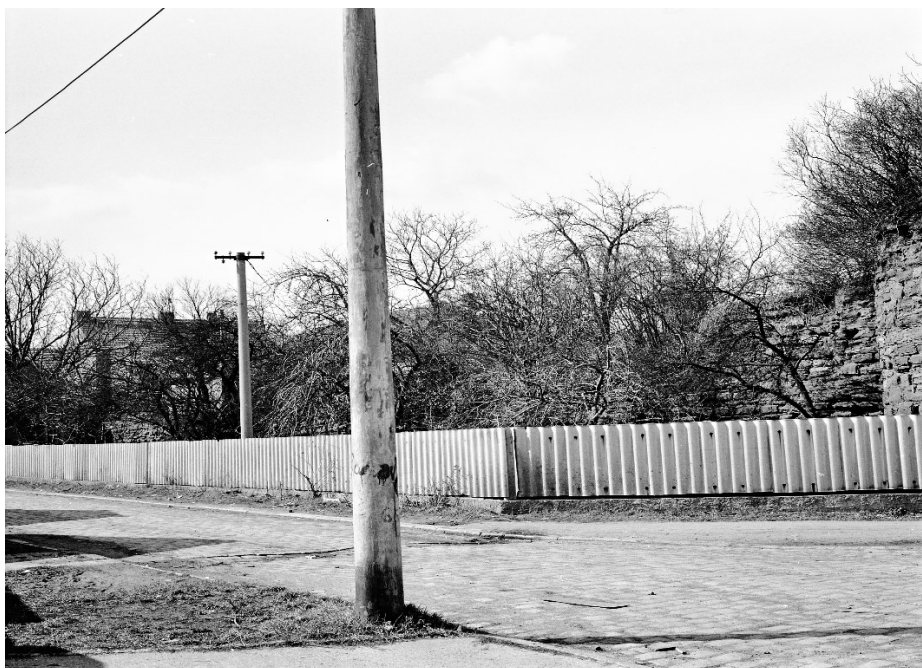
Obr. 2. Pohled na zpracovávaný usek městského opevnění od JV nárožní bašty směrem ke Kouřimskému předbraní, stav v roce 1987, archiv NPU, ÚOP středních Čech

Oproti navazující JV části hradeb se dvěma bastiony, je J kurtina výrazně nižší, k poklesu dochází bezprostředně za poslední střílnou. Tento stav je patrný i ze starších snímků hradeb /viz obr.1 a 2./. Výška lícové strany je okolo 2,5 m, tedy cca o 2 m nižší než zbývající dochovaný úsek JV – V. Z tohoto důvodu nejsou ve zpracovávaném úseku dochovány pozůstatky střílen.

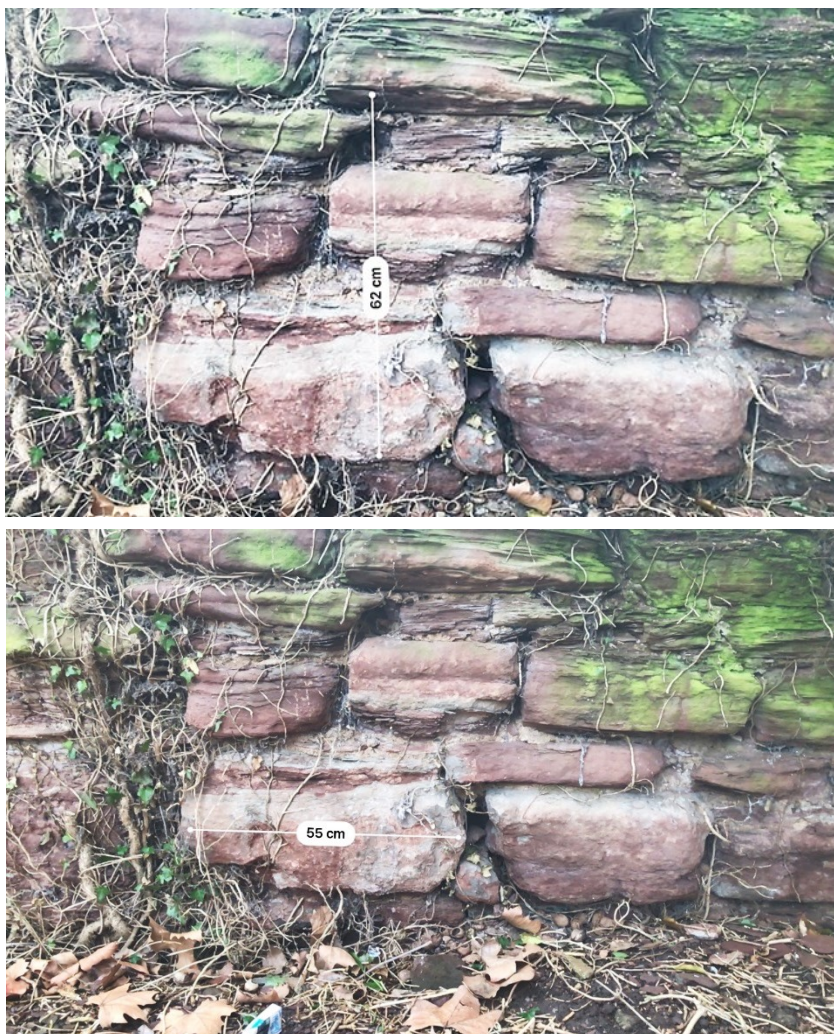
Obr. 3. Příklad skladby původního zdiva

Hradební zeď je provedena z hrubě otesaných kvádrů místního červeného permského křemenného prachovitého, slídnatého pískovce, těženého v bezprostředním okolí Českého Brodu. Ve zdivu se v zásadě uplatňují dva viditelně odlišné typy horniny, charakteristické svou silně kolísavou kvalitou a fyzikálními vlastnostmi. Kompaktnější typ a typ s lamelovitým rozpadem.

Oproti JV-V fragmentu hradební zdi se dvěma bastiony, je tato část vyzděna z výrazně mohutnějších bloků kamene, především v šířce, která se pohybuje okolo 50 cm, výška bloků je spíše nižší, pohybuje se okolo 25 cm. Hloubka bloků je opět okolo 50 cm. Celková tloušťka zdiva je okolo 1,4 m.

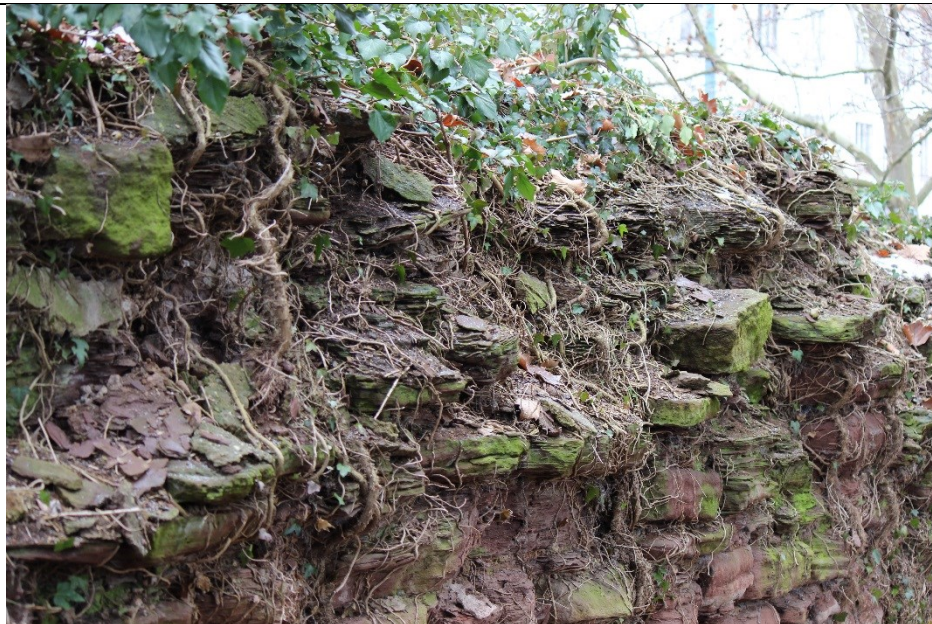
Prorůstání kořenových systémů vyšších rostlin

Stav hodnocené části městského opevnění je poznamenán dlouhodobě neprováděnou údržbou, která vedla k úplnému zániku větší části originální hmoty. V profilu o výšce cca 1 – 1,2 m od horního okraje torza původní zdi je původní materiál zcela destruován prorůstajícími kořenovými systémy vyšších rostlin, především břečťanu popínavého a náletových dřevin.

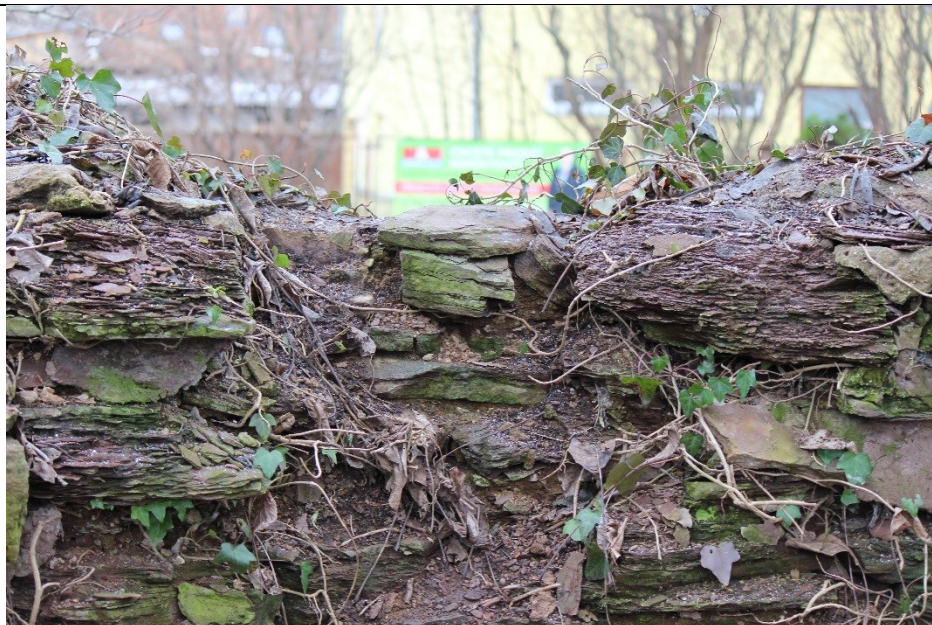
Úplný rozpad kamenné hmoty

U většiny bloků koruny zdi došlo k úplné ztrátě jejich tvaru. Převažujícím typem degradace je lamelovitý rozpad horniny s nedostatečně propojenými sedimentačními vrstvami. Tento typ převládá více v rubové, poněkud méně v lícové ploše zdi. Lokálně se objevují bloky kompaktnějšího pískovce držící přibližně původní tvar.

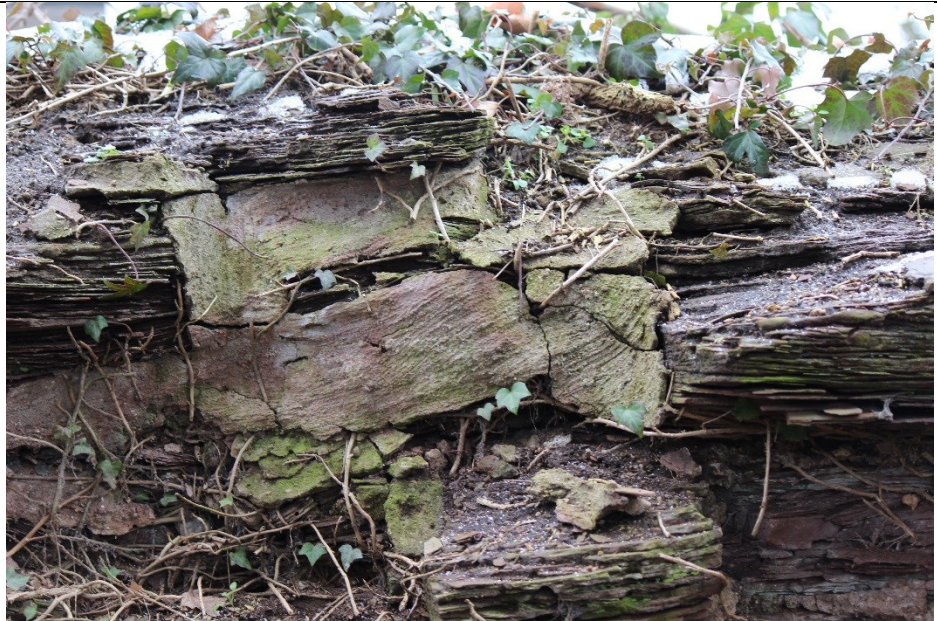
Nesoudržná vrstva
cementové
mazaniny

K některé ze starších oprav je možné přiřadit zbytky cementové malty, rozetřené přes povrch svrchní plochy zdiva. Tento zásah patrně přispěl k rychlejší degradaci kamenné hmoty originálu. Fragmenty vrstvy malty jsou v současné době již zcela odděleny od podkladu, který podlehl úplné zkáze.

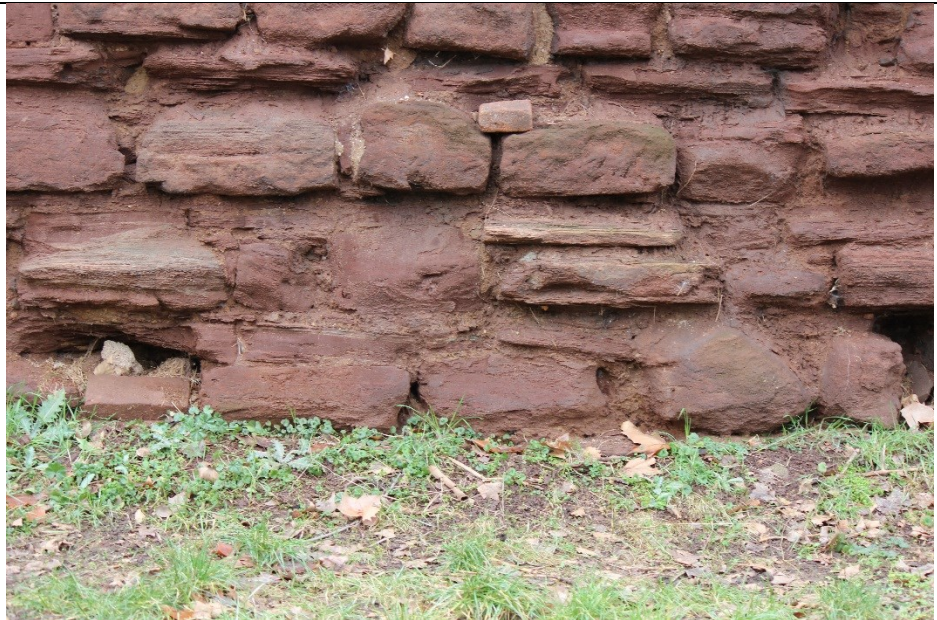
Hloubková selektivní
degradace kamene

Stav zbývající kubatury zdiva odpovídá stavu, který je možné pozorovat u navazujícího JV – V úseku. Většina kamenných bloků je poškozena různě intenzivním degradačním procesem, který souvisí s obsahem hematitu v hornině. Především hydratace hematitu a jeho přeměna na limonit, probíhající spolu s objemovými změnami, je příčinou pokročilého rozpadu kamenných bloků zdiva.² Na stav zdiva má rovněž negativní vliv kumulace vlhkosti a zatížení objektu vodorozpustnými solemi. Silné zavlhčení zdiva znemožňuje provádění účinné konzervace stávající dochované hmoty originálu.
