## **ZPRÁVA O PROVEDENÍ STAVEBNĚ TECHNICKÉHO PRŮZKUMU OBJEKTU KRÁLE JIŘÍHO Č.P. 202 V ČESKÉM BRODĚ**

**Brno, prosinec 2023**

Na základě požadavku objednatele byl proveden stavebně technický průzkum (dále jen STP) objektu Krále Jiřího č.p. 202 v Českém Brodě z důvodu zjištění materiálové skladby vybraných konstrukcí a jejich stavu před uvažovanou celkovou rekonstrukcí.

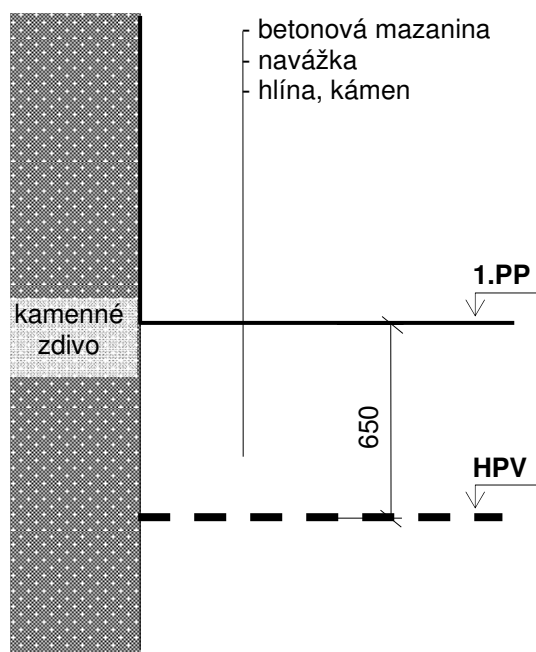
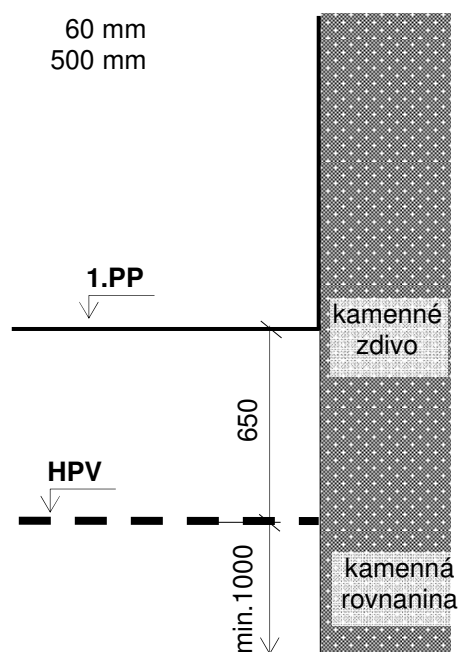
Sondou **K1** bylo zjištěno, že obvodové zdivo na úrovni 1.PP je založeno na kamenném základovém pasu. V hloubce cca 650 mm pod podlahou 1.PP byla zjištěna hladina podzemní vody (HPV), foto č.1. Následně bylo pomocí vrtů ověřována úroveň základové spáry. Bohužel tímto způsobem nebylo možné základovou spáru rozeznat, neboť minimálně do hloubky 1,5 m pod úroveň podlahy v 1.PP je stále kamenná rovnanina nebo kamenité podloží, což nebylo možné rozeznat.

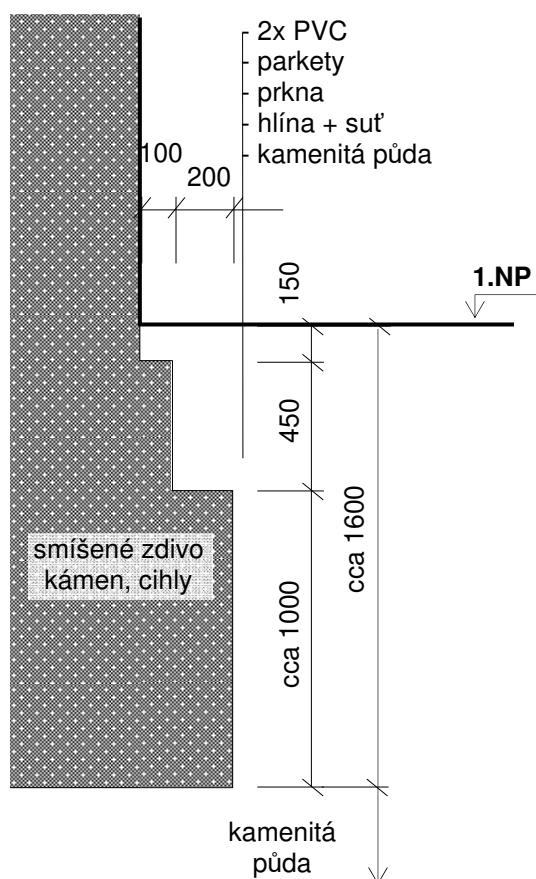
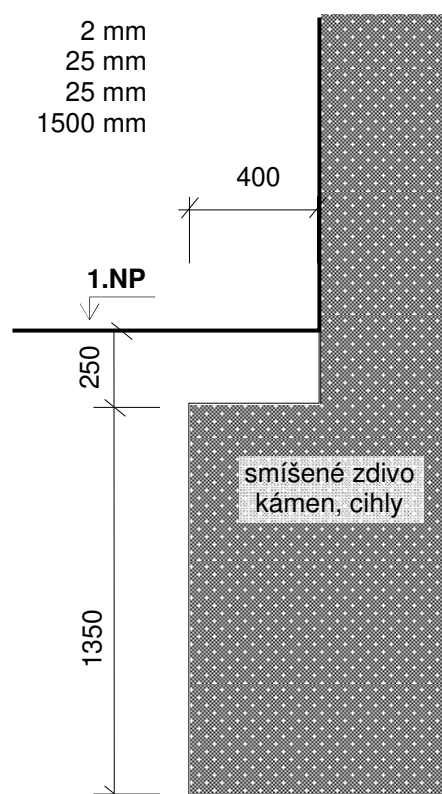
Sondou **K2** bylo zjištěno, že obvodové zdivo na úrovni 1.NP v nepodsklepené části objektu je založeno na základových pasech ze smíšeného zdiva (kámen a plně pálené cihly), foto č.2 a 3. V hloubce cca 150 až 600 mm pod podlahou 1.NP se základy skokovitě rozšiřují celkem o 300 až 400 mm. Úroveň základové spáry byla zastižena v hloubce cca 1,6 m pod úrovní podlahy 1.NP v místě sondy.

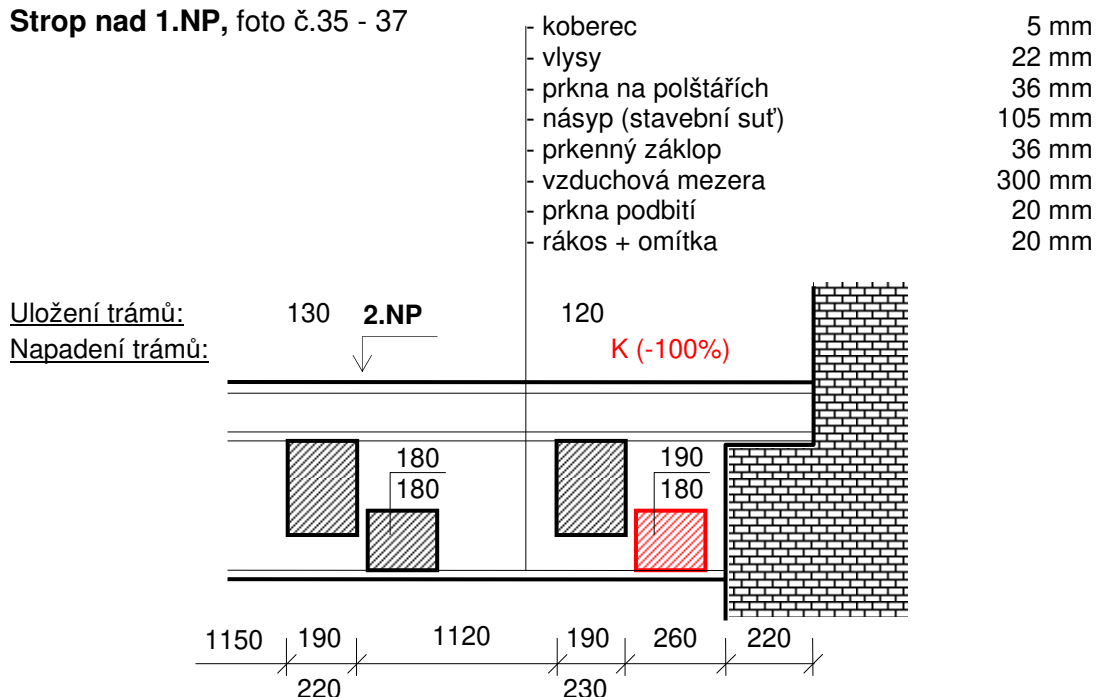
**V1** ) **Strop nad 1.NP, foto č.35 - 37**

Na základě provedených sond jsou zřejmé dimenze a směr uložení dřevěných stropních trámů. Dále byl kontrolován jejich fyzický stav a bylo zjištěno, že kontrolované prvky jsou většinou téměř bez viditelného poškození, pouze u dvou stropních trámů a dvou rákosníků bylo zjištěno povrchové poškození dřevokaznými škůdci a jeden rákosník v sondě V1 je zničený téměř celý, foto č.36. V násypu byl u některých sond zjištěn štěrk s poměrně velkým podílem kameniva, foto č.37.

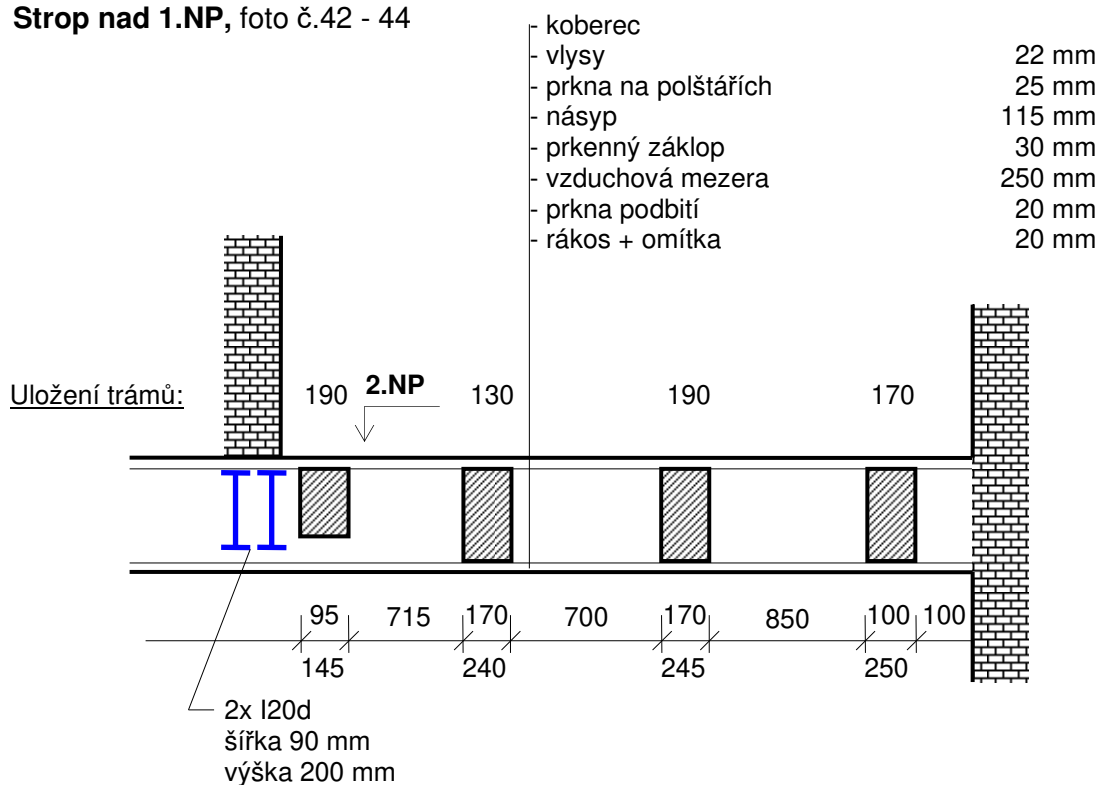
**V4** Strop nad 1.NP, foto č.42 - 44

Pod příčnou stěnou v 2.NP je v úrovni stropní konstrukce proveden průvlak z dvojice ocelových válcovaných nosníků. Výška průřezů je 200 mm, šířka 90 mm, což odpovídá nosníku s označením I20d v příloze č.2, foto č.44.

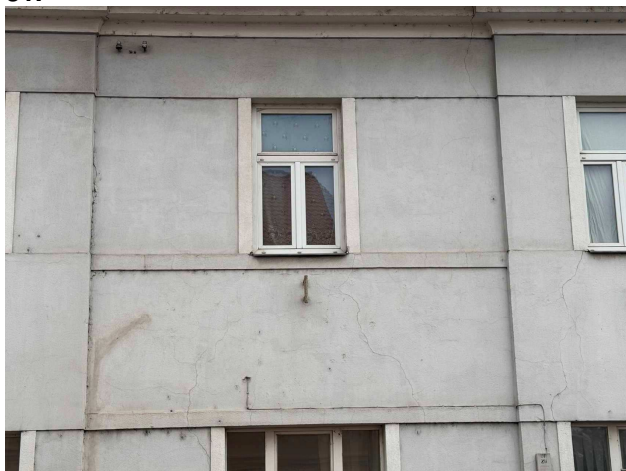
32.

Trhliny jsou téměř na všech stranách fasády, nejvíce ze strany ulice. Zde je množství svislých a šikmých trhlín v blízkosti otvorů v parapetním zdivu v 1.NP i 2.NP. Výrazné trhliny jsou v blízkosti východního rohu, foto č.22 - 25 a 32 - 34, kde dochází k zatékání z porušeného dešťového svodu.

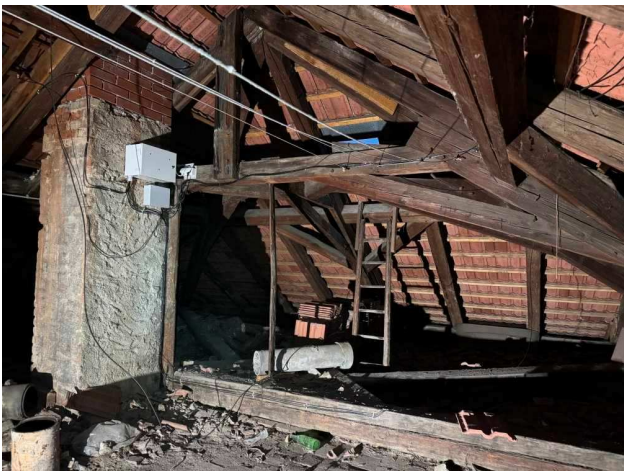
54.

- Povrchové poškození bylo také zjištěno u několika krokví, zhlaví vazných trámů a vzpěr.
- Při výměně střešní krytiny bylo provedeno vyrovnání některých částí krokví pomocí přílozek z prken, foto č.54.

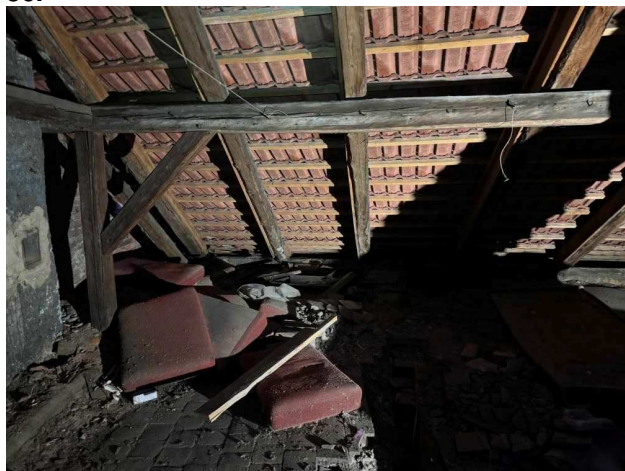
57.

- Nejhorší je poškození většiny pozednic a podkladních dřevěných trámů na půdní nadezdívce, foto č.55, 57 a 58.
- V jihozápadní části jsou úplně zničeny dva sloupky v plných vazbách, jeden je poškozen povrchově.
