# **Torzo JV a V pásma městského opevnění v Českém Brodu**

## **Návrh úpravy koruny zdiva zadrnováním**

Restaurátorský průzkum a záměr

Prosinec 2024

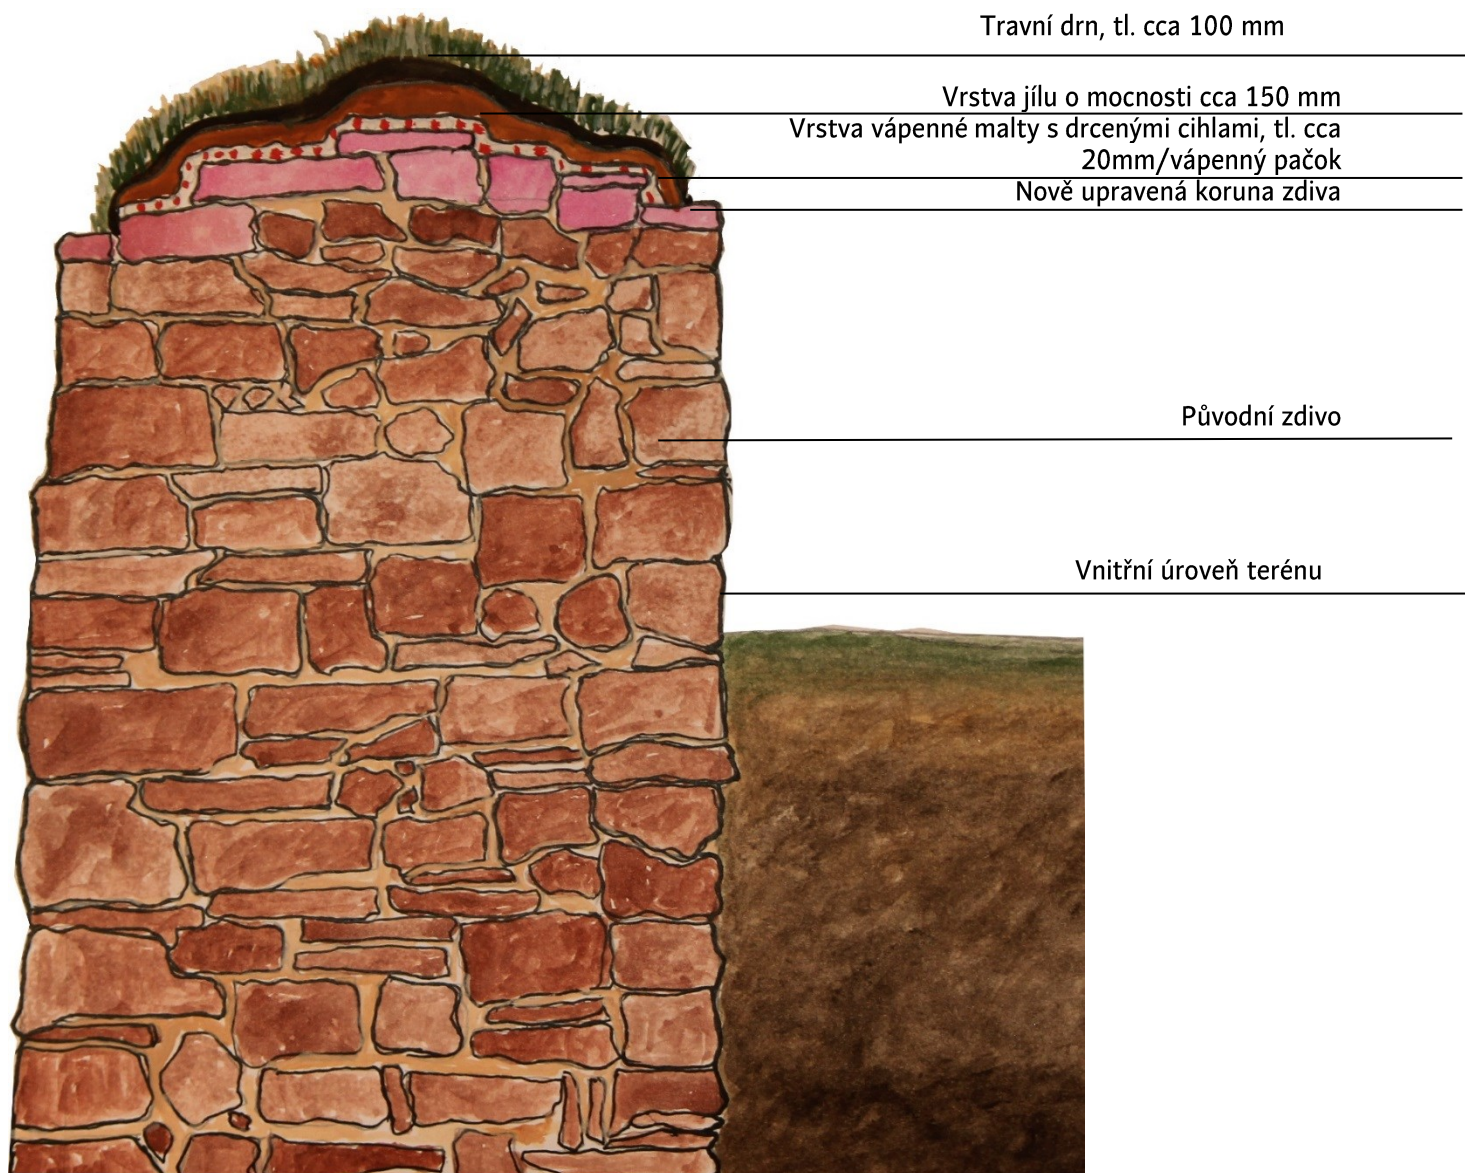
**8. Vzorek zadrnování provedený v září 2023, stav v září 2024, rozchodníkový koberec, suchomilné trávy a přirozeně oseté místní traviny.**
