-  úroveň terénu
-  CELEK Před opravou

Český Brod-hradby_JIH

Zadavatel: MgA. Martin Kulhánek
Zhotovitel: MgA. Daniel Hvězda
Datum: 18. 11. 2023 1 : 54

REKONSTRUKCE

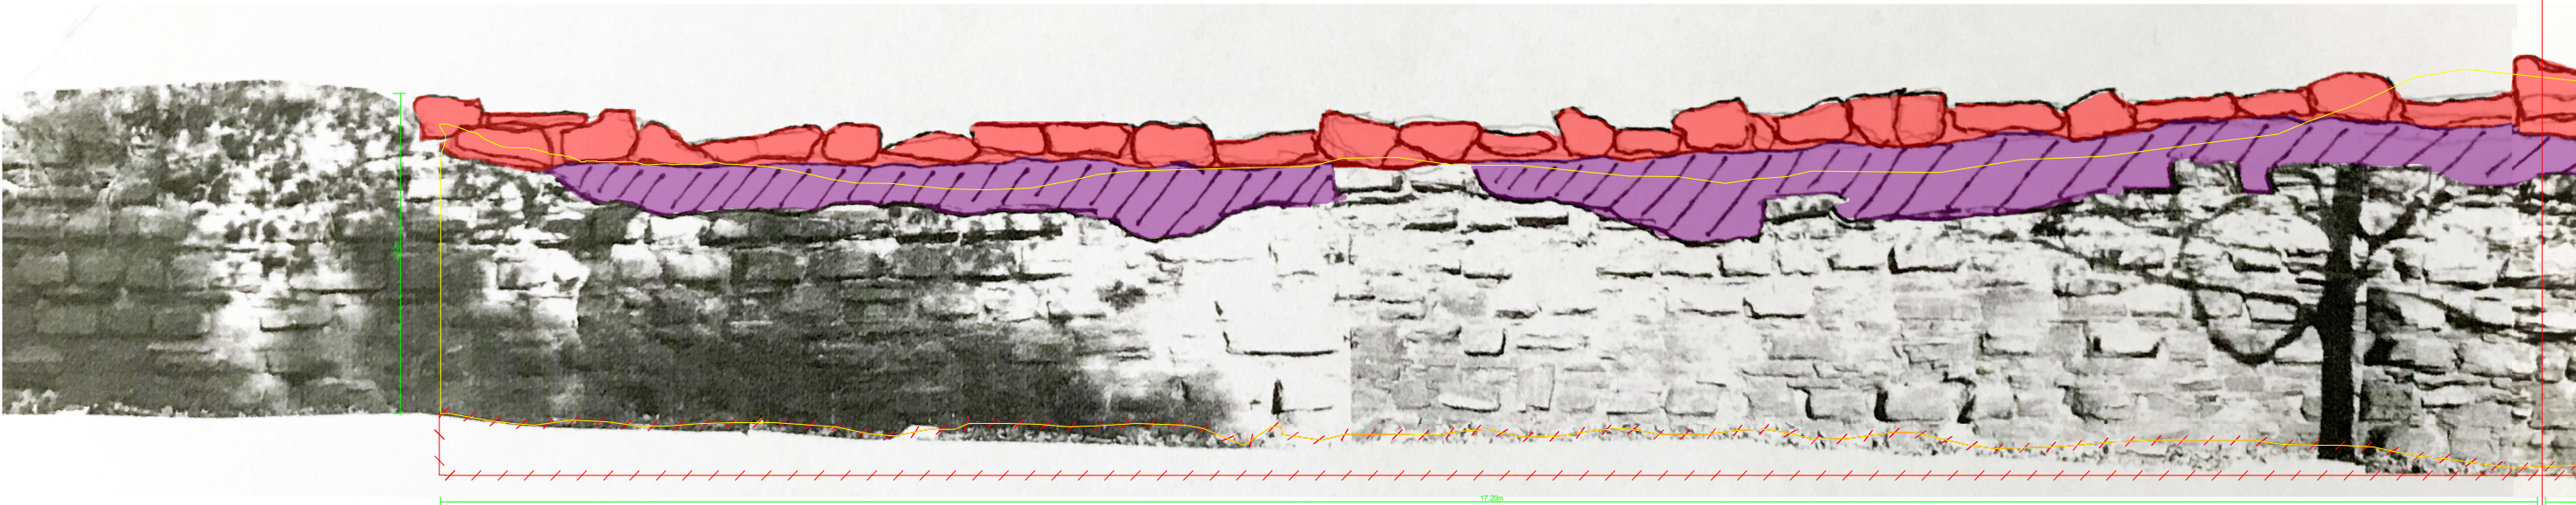
Nově dozděná koruna zdiva (pískovec Nowa Ruda)	12.240 m²	11.15%

Dozdít VÝHRADNĚ původním mat.	1.070 m²	0.97%

Dozdít PŘEVÁŽNĚ původním mat.	14.890 m²	13.56%

Po zásahu 2023	81.530 m²	74.32%
