<div>Fakulta životního prostředí</div> <div>Česká zemědělská univerzita v Praze Kamýcká 129 165 00 Praha – Suchbát https://www.czu.cz</div>	Vypracoval:		Kontroloval/schválil:		
	Mgr. Renata Kukačková Ing. Jaroslav Kršňák		Ing. Petr Lomnický Ing. Tereza Hnátková, Ph.D.		
	+420 608 513 377				
Investor:				Datum: 10/2023	
Město Český Brod, Husovo náměstí 70, 28201 Český Brod				Stupeň: DUSP	
Stavba:				Měřítko: 1:200	
Revitalizace Pivovarského rybníka ve městě Český Brod				Formát: 840x297	
Místo:				Paré:	
k.ú. Český Brod, okres Kolín					
Č. výkresu:				D.1.2.11 Stávající stav a rušené konstrukce – řezy

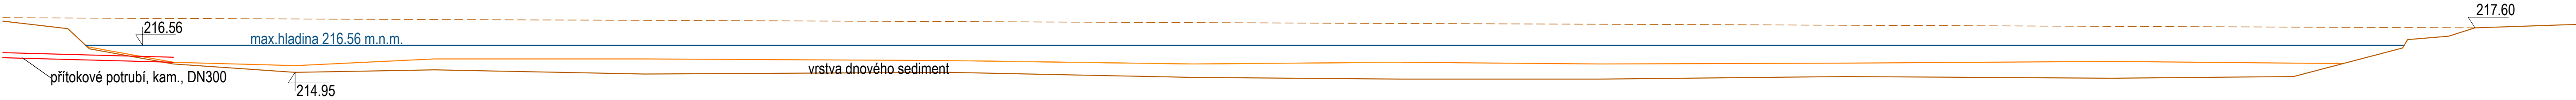
PODÉLNÝ ŘEZ BB':

STÁVAJÍCÍ STAV:

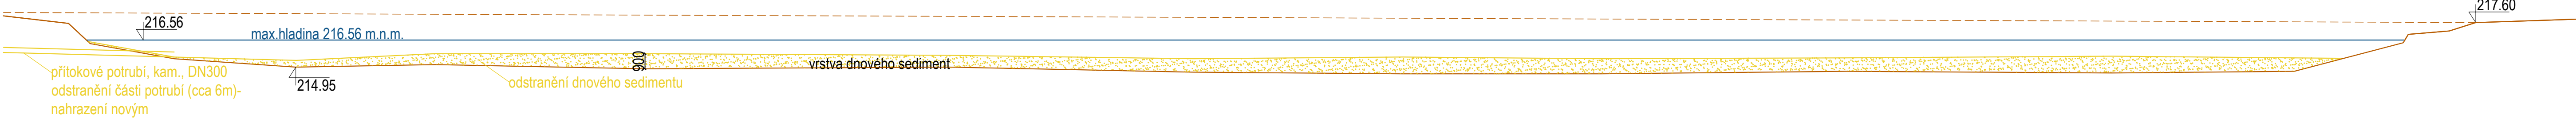
PŘÍČNÝ ŘEZ BB':

- terén stávající
- vrstva dnového sedimentu
- hladina vody
- odstranění části stávajícího přítokového potrubí
- odstranění dnového sedimentu
